Valter Ilona

A vasboldogasszonyi r.k. templom kutatása

A kutatás eredményeinek ismertetése

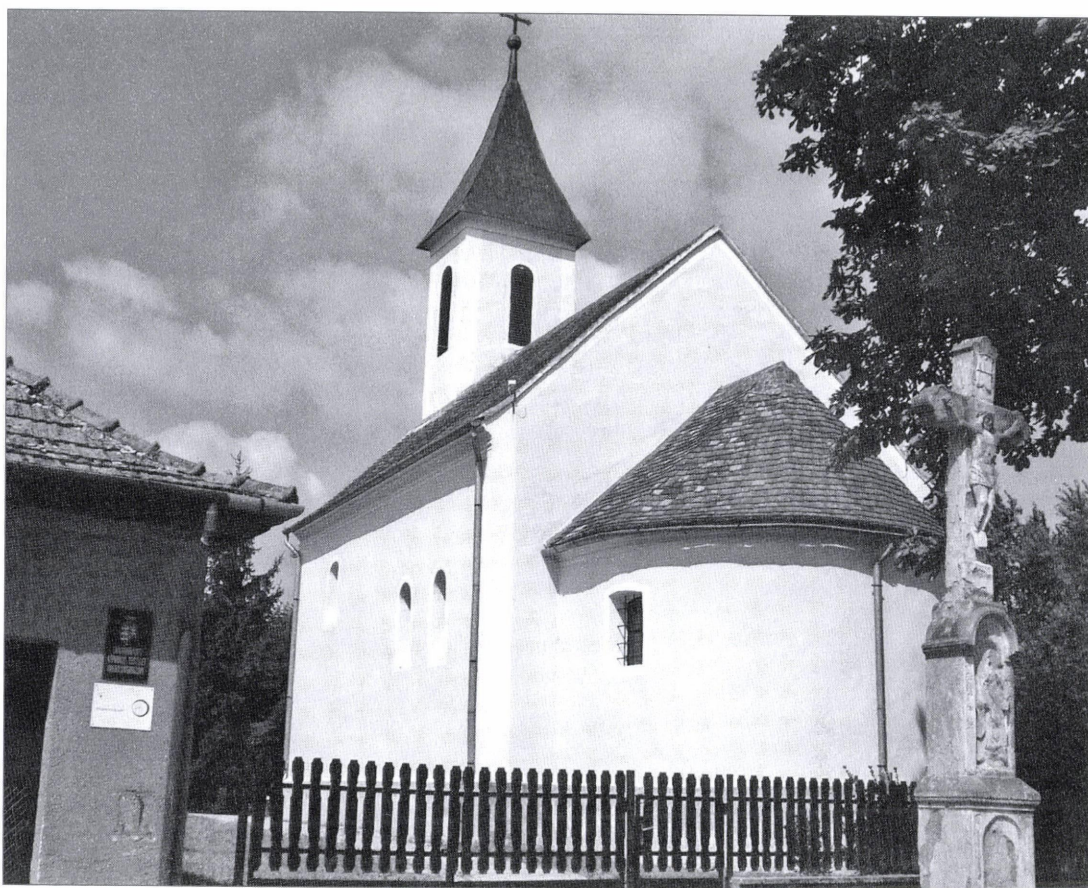
A falu nyugati részén, kerítéssel védett templomkertben áll a templom, szentélye félköríves, téglalapalakú hajójának nyugati homlokzatán ülve kis torony emelkedik (1. kép), melynek a hajó testébe nyúló része a nyugati fal melletti két pillérré támaszkodik (2. kép). Belül a félköríves szentély keleti végében van elhelyezve a 18. század elején készült barokk oltára, amely Mária mennybevitelét ábrázolja (3. kép). Az oltár teljesen eltakarja a szentély keleti falát.

1. kép: A templom dél-keleti nézete

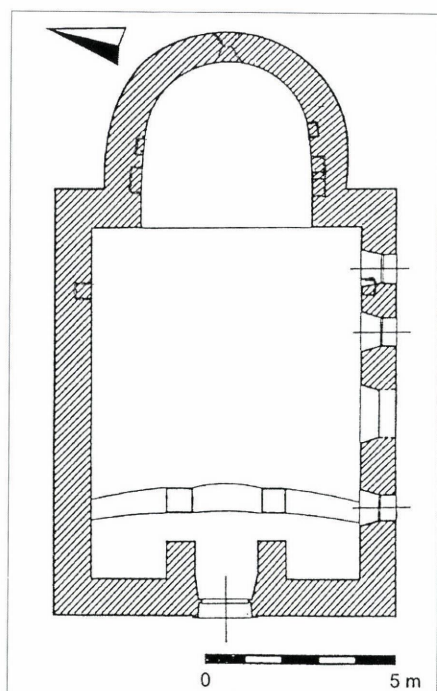
Torony: az épület szerkezetileg legérdekesebb része. Kívül nem ugrik ki a nyugati fal síkjából, de nyugati fala ráül a templom nyugati falára, míg a hajótestbe nyúló részét a nyugati fal belső síkjához épített két fali pillér tartja (2. kép). A két fali pillér a padlástérben láthatóan csúcsíves zárású, belül enyhén csúcsíves kialakítású építményben végződik (6. kép). A csúcsíves lezárás két lépcsős, többszörösen hornyolt tagozattal kiemelkedik a fali pillérek szintjéből, és ezek a kiemelkedő tagozatok többszörösen hornyolt, kőből készült tagozatban végződnek. Ez a csúcsíves lezárás a fali pillérekhez hasonlóan vakolva volt. A fehér meszelésű középkori vakolat megmaradt rajta. A precíz vakolás és meszelés, és a kőkonzolok alapján arra következtethetünk, hogy a torony lezárása a hajótestben is látható volt, különben értelmetlen lenne a gondos kivitelezés, és az egész szellemes megoldás. A hajót fedő tető hajlásszöge követi a csúcsívet. A hajó háromszögben végződő keleti oromfala egy magasságban van a csúcsíves toronylezárással, és ez alátámasztja azt a feltevésünket, hogy a román kori templom hajója eredetileg nyitott fedélszékes volt. A torony téglaméretei: 4,5 x 16 x 27 cm.

2. kép: A templom alaprajza

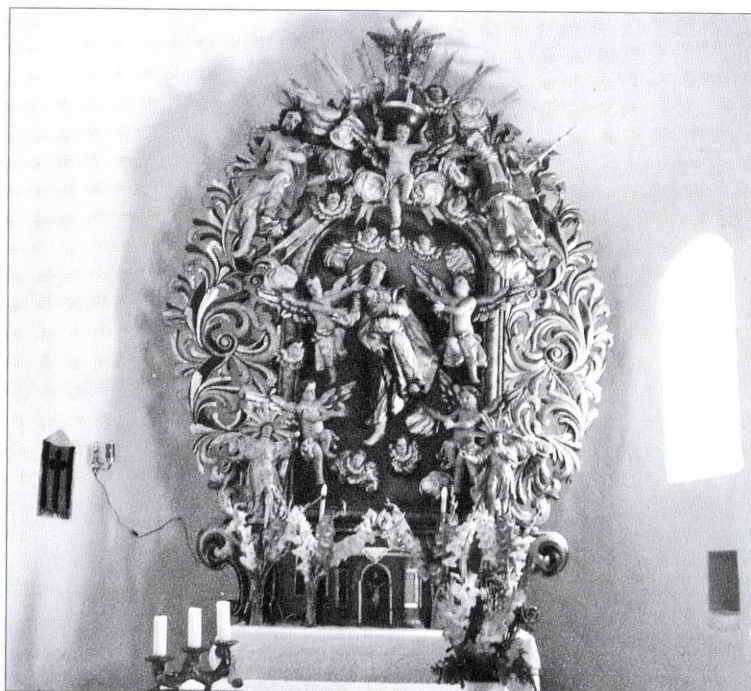
3. kép: A 18. század eleji Mária oltár a szentélyben

apja lehetett, és Ő hozatta ide ezt a különlegesen szép Mária oltárt (3. kép). Az oltárról szakszerű restaurátori leírást olvashatunk Fazekas Gyöngyi – Gyimóthy Tamásné – Kákosi Zsófia faszobrász restaurátorok dokumentációjában:¹⁴ „Az oltár hársfából faragott. Dúsan aranyozott keretben dombormű Mária mennybemenetele Máriával, angyalokkal. Eredete nem ismert, valószínűleg a 18. század elejéről származik. A községben élő hagyomány – amit néhány szerző is átvett (Például BOROVSZKY 1908. 23) – hogy az egervári várból származik, nem igazolható, nem valószínű. Az oltár tetején található Szentháromság csoport alakjainak kidolgozása, Mária átszellemült arca és ruhájának dús aranyozása, az angyalarcok bájos egyszerűsége, a puttófejek és a felhőcskék díszítő sokasága, a szép ívű, gazdagon aranyozott

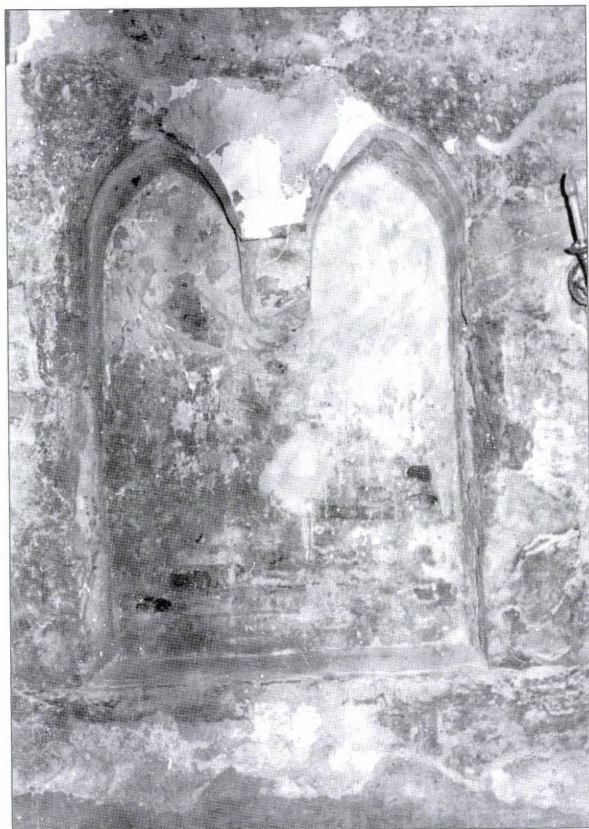
Ugyancsak kőből készült a szentély déli falában lévő csúcsíves, kettős üllőfülke is (4. kép). A kökeretet 45°-os élszedéssel alakították ki, és az üllőfülke padkájának szélén is élszedett a kő. Középen, a két csúcsív találkozásánál a gyámkő vége letörött, és ezt téglából pótolták ki.

4. kép: A szentélyben lévő papi ülőfülke kutatás közben

templom nyugati homlokzatán nem volt-e eredetileg a tornyot tartó konzol, amit később lefaragtak. Különlegessége a román kori templomnak, hogy feltehetően nyitott fedélszékes volt a hajó. A román kori templomnak nem volt sekrestyéje. Ezt a szentélyfalban kialakított kegyesztartó fülkék pótolták. A hajó déli és északi falában a diadalív közelében talált két négyszögű közül a déliben talán szenteltvíz tartó volt, az északi esetleg méceses vagy gyertya tartására szolgálhatott. A templom egy időben, egy azonos elgondolás szerint épült. Erre mutat, hogy az említett fali fülkéinek lezárása, de még a kettős csúcsíves papi ülőfülke és a torony konzoljai is kőből készültek, és a szentély északi falában egyetlen kőből kialakított pasztofórium fülke látható. Mindez a templom építésének korát a 13. század második felére keltezi (1274-ben már említik). A csúcsíves papi fülkét az élszedés miatt a szakirodalom gótikusnak tartja és a 14. századba keltezi (NÉMETH 1979. 91). A falkutatáskor nem találtuk annak nyomát, hogy későbbi bevésés lenne a román kori szentélyfalba (4. kép).

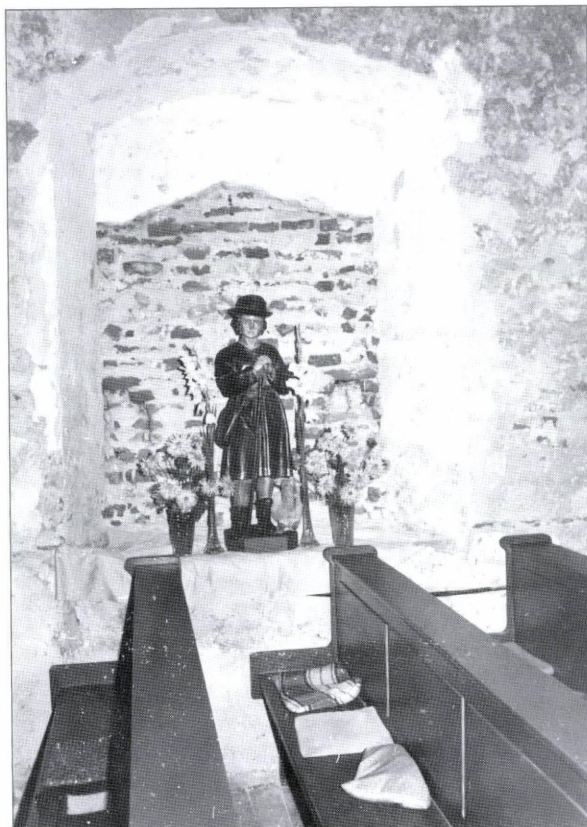
A déli hajófal közepén szegmensíves nyílású, rézsús kaput találtunk. Csak a belső kávat bontottuk ki, az ajtónyílást nem törtük át. A kaput az 1754-es Batthyányi-féle Canonica Visitatio is említi. Szegmensíves lezárása alapján nem tartanánk középkori eredetűnek, de a középkori, közvetlenül a téglán lévő égett vakolat ráfordul a kapu rézsús kávjára (5. kép).

5. kép: A déli hajófalban feltárt kapu

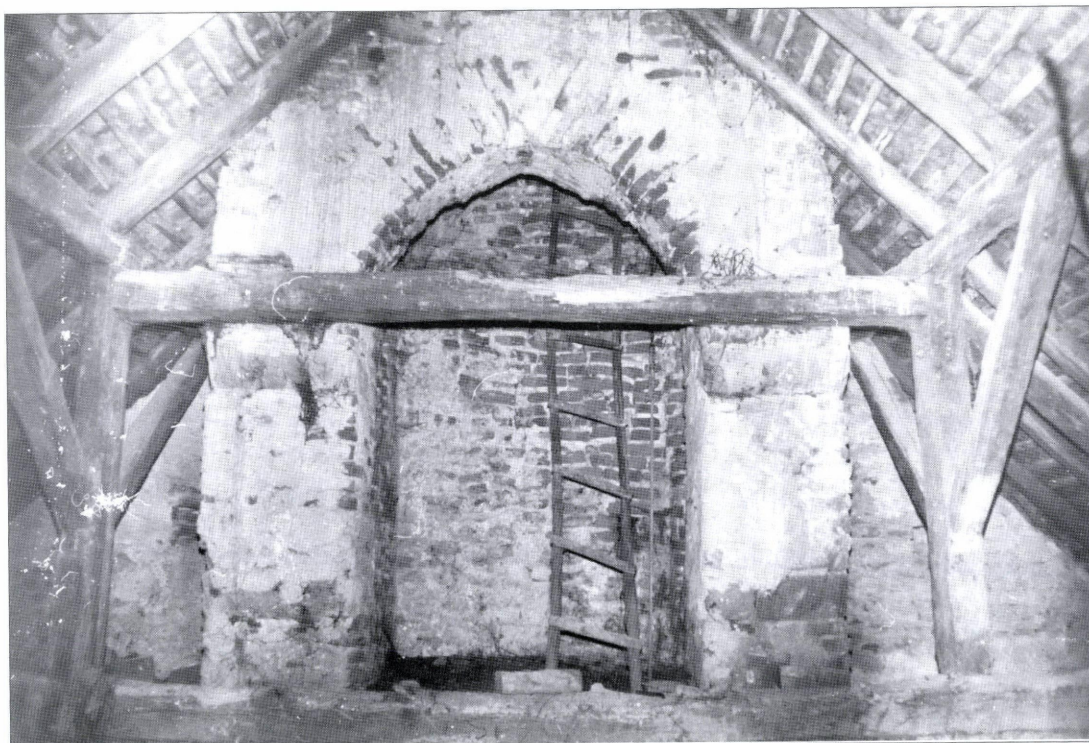
6. kép: A nyugati torony csúcsíves belső lezárása
