Ipari emlékek az aquincumi katonaváros délnyugati részén

(Bp. II. ker., Bécsi út 12.–Ürömi út 11.)

Industrial monuments in the southwestern section of the Military town

(Budapest District II, 12 Bécsi Street–11 Ürömi Street)

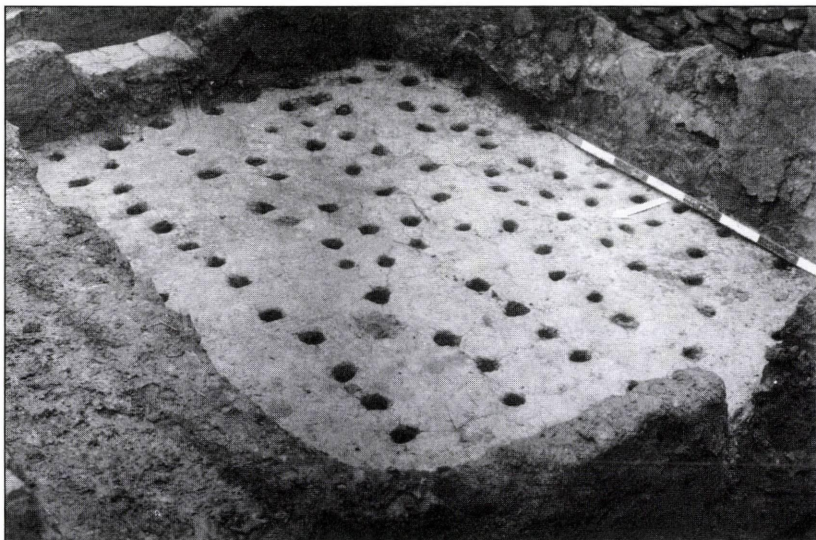
2. kép

a hegyoldal talajába vágott, tapasztott. Tüzelőterének előreugró nyílása a déli, hosszanti oldalon, míg a kiégetésre szánt téglák behelyezésére szolgáló, megépített szája a keleti oldalon volt, előtte félig fedett munkagödör. Rostélya teljes épségben maradt ránk (2. kép), falának belső tapasztását többször megújították (3. kép). Belső mérete 3,20 x 2,40 m, külső mérete a szájnnyílás nélkül 3,60 x kb. 3 m. A kemencéből és könyéküköről a nagy mennyiségű téglatöredéken kívül rontott és túlégett darabok is előkerültek, bélyeggel ellátott töredéket azonban nem találtunk. A későbbi korokban a felhalmozott törmelékkal egyenlítették

substructures it seems likely that the kiln was heated from the south. Kiln No. 2 which entirely fell within the excavated area was oblong in shape. Its plastered northern section was cut into the soil of the hillside. The firing hole's protruding opening is located on the long, southern side, while the unfired bricks could be placed into the kiln through the mouth built on its eastern side. A covered working pit was located in front of this latter opening. The grid was completely preserved (Figure 2) and the wall's inner plastering had been renewed several times (Figure 3). The kiln's internal measurements were 3.2 by 2.4 m. The external
