ÓBUDA 1355-ÖS ÉS 1437-ES HATÁRJÁRÁSÁNAK RÉGÉSZETILEG MEGHATÁROZOTT HATÁRPONTJAI

NEUERE ARCHÄOLOGISCH FESTGESTELLTE GRENZPUNKTE DER GRENZBEGEHUNG VON ÓBUDA IN DEN JAHREN 1355 UND 1437

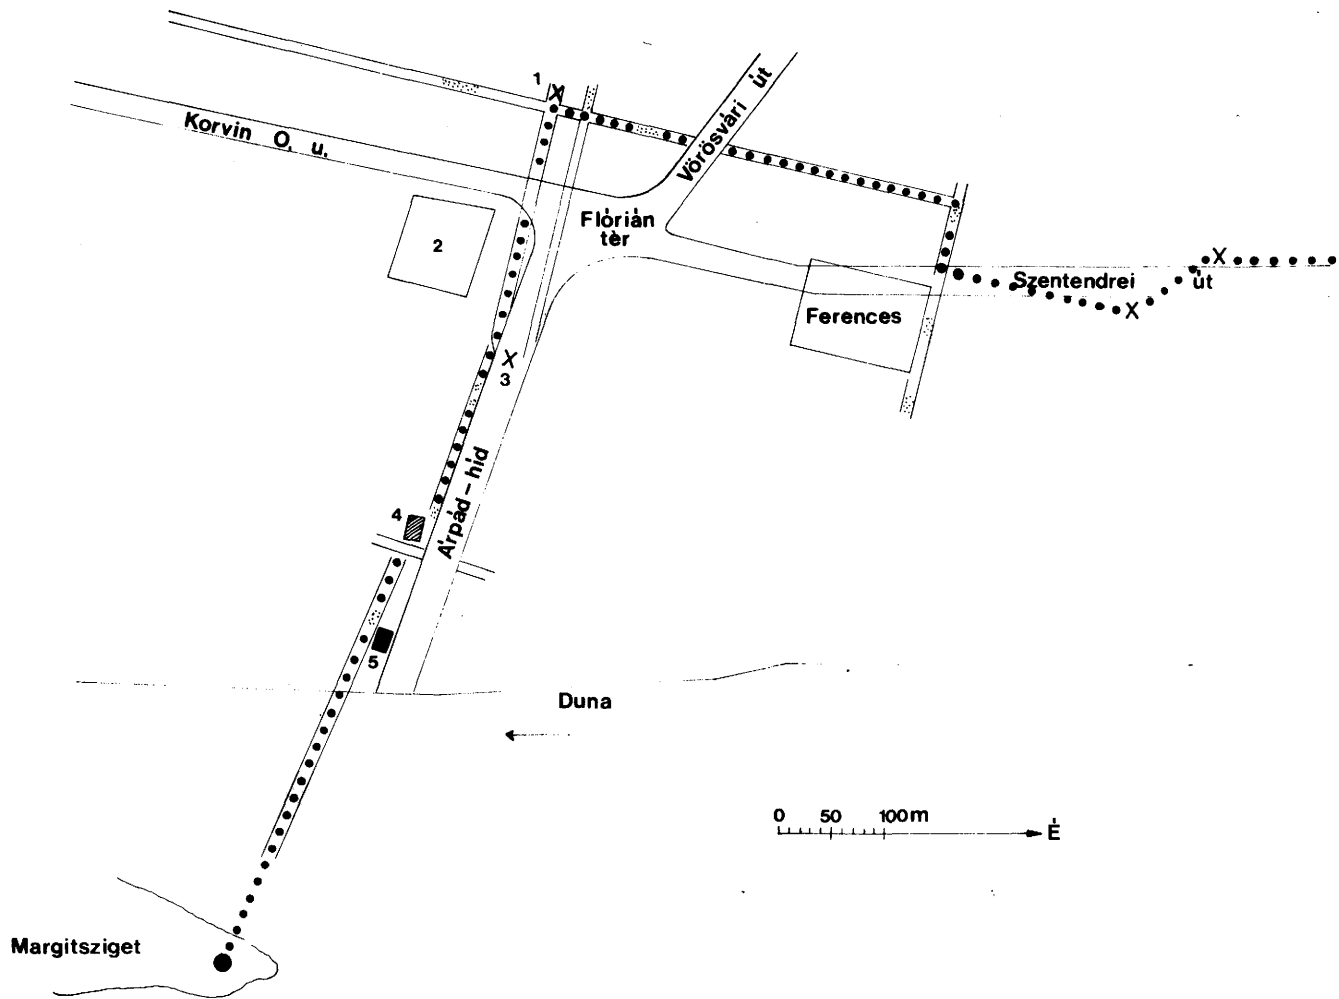
1. kép Alaprajz az 1355. és 1473. évi határjárás óbudai szakaszának régészeti kutatásairól. 1: A K–Ny-i határ feltételezett Ny-i sarokpontja. 2: Királynéi vár. 3: Az 1473-ban említett sarokház feltételezett helye. 4: (Thumpa) Thompa László háza. 5: Kanonoki ház

- Abb. 1. Grundriss der Ergebnisse der archäologischen Forschungen des süd- und westlichen Abschnittes der Grenzbegehung in den Jahren 1355 und 1473. — 1: Der vermutliche Eckpunkt der OW-Grenze. 2: Burg der Königin. 3: Vermutliche Stelle des im Jahr 1473 erwähnten Eckhauses. 4: Das Haus des Ladislaus Tompa (Thumpa). 5: Domherrenhaus.

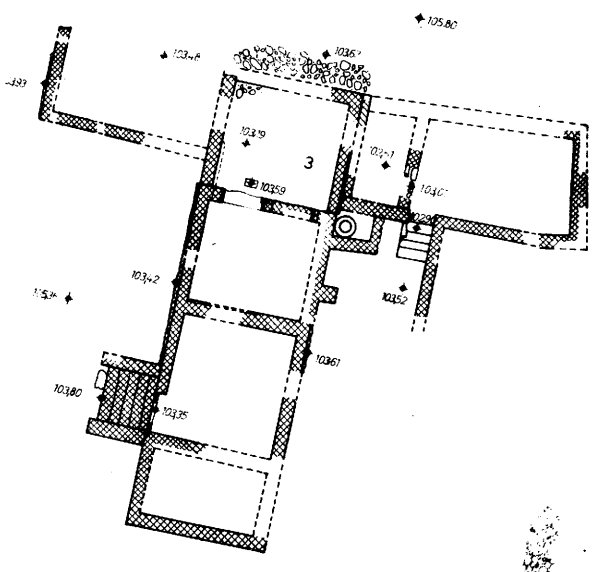
2. kép A Lajos u. 174.–Serfőző u. 2. sz. sarokház helyén feltárt középkori ház alaprajza az útrészletekkel
3. kép A középkori épület K–Ny-i szakaszának, mely korábban különálló ház volt – D-i bejárata. Az újkorban elfalazták. Az épület két helyisége közötti osztófal az ajtó küszöbével. ÉK-i nézet

- Abb. 2. Grundriss des an Stelle des Eckhauses Lajos-utca 174 und Serfözö utca 2 freigelegten mittelalterlichen Hauses mit den Strassenpartien.
- Abb. 3. Südlicher Eingang des OW-Abschnittes des Gebäudes aus dem Mittelalter, der früher ein selbständiges Haus war. In der Neuzeit wurde es vermauert. Scheidewand zwischen zwei Räumen des mittelalterlichen Gebäudes mit der Türschwelle. Sicht von NO.

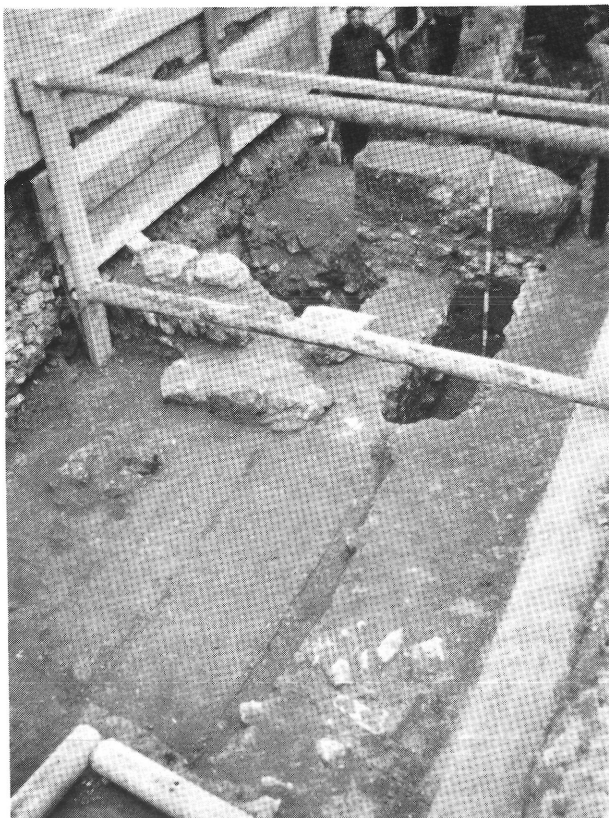
4. kép A K–Ny-i úttal párhuzamos középkori épület ÉNy-i sarkának maradványa és a 2. sz. épület 4-es helyiségének ÉK-i sarka. É-i oldalán a járószint és a bontási réteg. ÉK-i nézet. Az újkori épület és utca maradványa, melyek a középkori úton és az épület É-i részén húzódnak az utcával párhuzamosan

- Abb. 4. Rest der NW-Ecke des zur O—W Strasse parallelen Gebäudes und NO Ecke des Raumes 4 im Gebäude Nr. 2. An der Nordseite der Gehweg und die Schuttschichte. Sicht aus NO. Überrest des neuzeitlichen Gebäudes und der Gasse, die sich auf der mittelalterlichen Strasse und im nördlichen Teil des Gebäudes parallel zur Gasse dahinziehen.

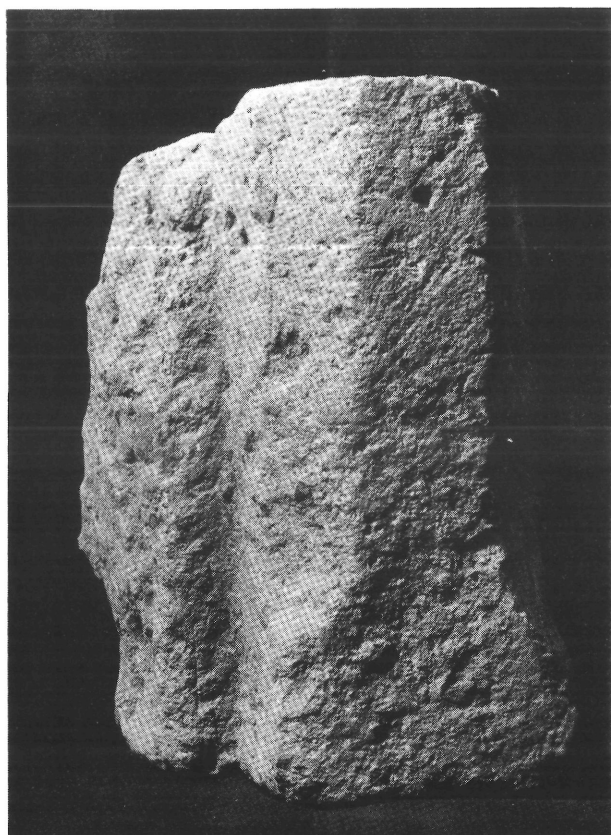
5

5. kép Az épülettörmelékéből kibontott gótikus nyílászokeret részlete
6. kép Középkori utcával párhuzamos épület Ny-i falának alapozási síkja és a középkori szintig húzódó újkori bontási réteg. ÉK-i nézet

- Abb. 5. Teil der aus den Gebäuderümmern freigelegten gotischen Öffnungsumrahmung.
- Abb. 6. Fundierungsniveau der westlichen Mauer des zur mittelalterlichen Gasse parallelen Gebäudes und die sich bis zum mittelalterlichen Niveau erstreckende neuzeitliche Abrisschuttschichte. Sicht aus NO.

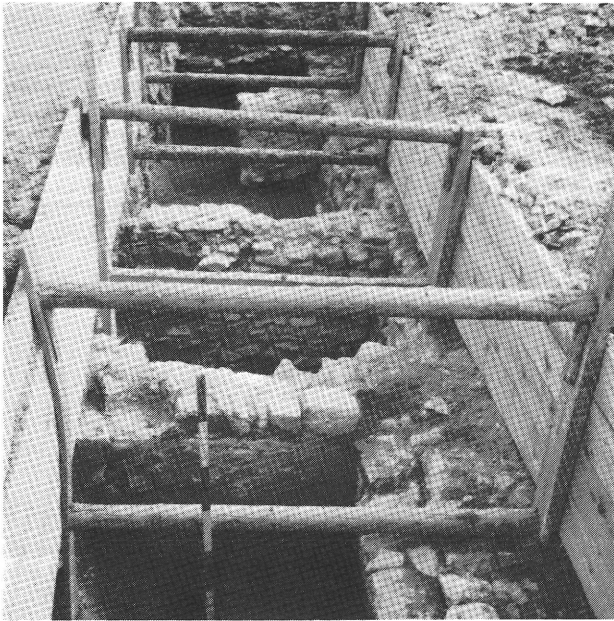
7

7. kép A középkori utcával párhuzamos, illetve arra merőleges ház közös fala. A két épület sarkán kialakított kútház maradványa. É-i nézet
8. kép A középkori épület eredetileg nyitott É-i oldalán a második építési periódusban kialakított osztófal és „in situ” ajtókeret részlete. A középkori falba beépített római oszlop maradványa. a 4. helyiség Ny-i falának részlete. ÉK-i nézet

- Abb. 7. Gemeinsame Mauer des zur mittelalterlichen Gasse parallelen, bzw. auf diese vertikalen Hauses. Rest des an der Ecke der beiden Gebäude ausgestalteten Brunnenhauses. Nord-sicht.

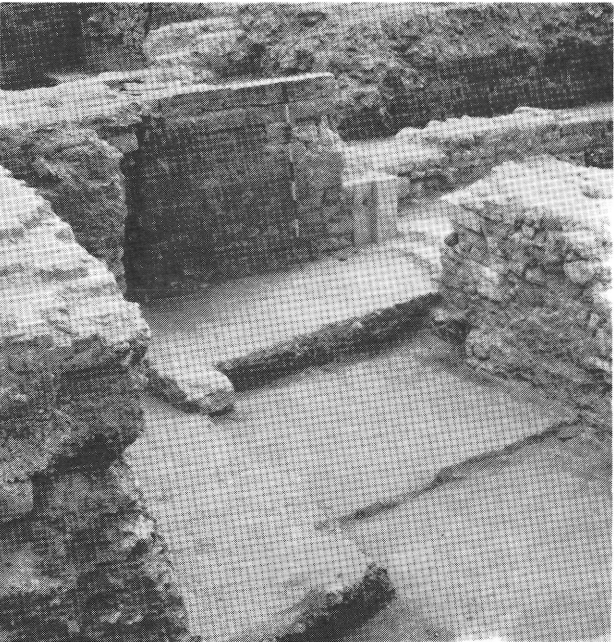
9

9. kép A középkori utcára merőleges ház Ny-i bejárata a beszűkített ajtónyílással. ÉNy-i nézet
10. kép A középkori utcára merőleges ház második helyiségének részlete, az ajtó és a többször megújított agyagpadló. ÉK-i nézet

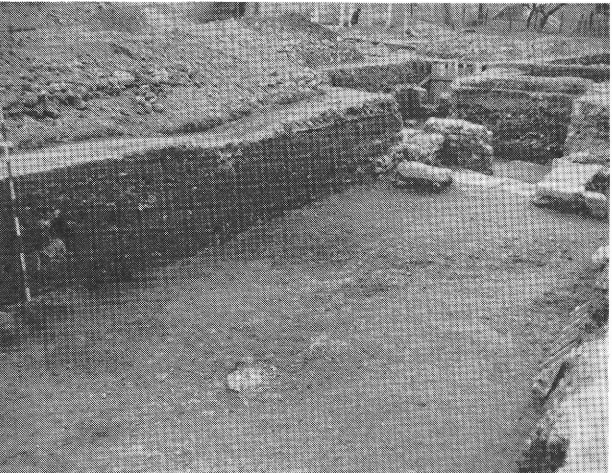
12

11. kép A középkori épület Ny-i bejárata és az udvar területén feltárt kemence maradványa az újkori betöltési réteggel. DNY-i nézet
12. kép A középkori utcára merőleges épület Ny-i falának részlete és a második építési periódusban kialakított lépcső és lépcsőtámfal. É-i nézet

- Abb. 12. Teil der Westwand des zur mittelalterlichen Gasse vertikalen Gebäudes und die in der zweiten Bauperiode ausgestaltete Treppe und Trep-penstützmauer. Sicht aus N.

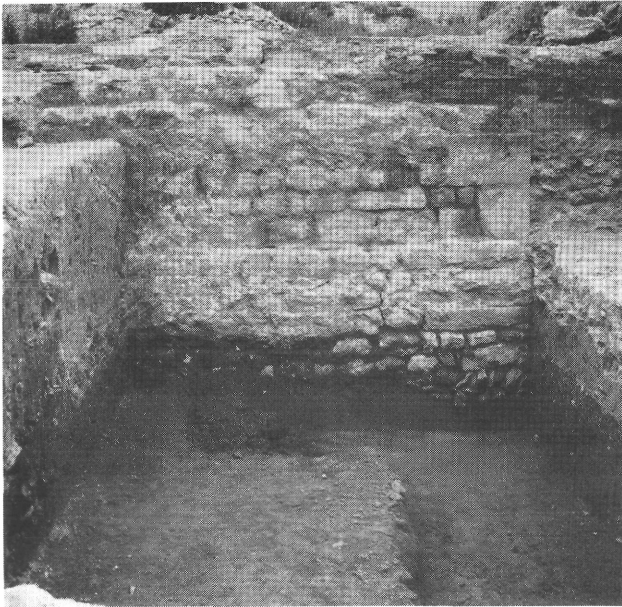
13

13. kép A középkori épület DK-i sarka, melyhez az újkori épület K-i fala csatlakozik. A középkori járószintet ezzel a fallal megbontották. D-i nézet
14. kép A középkori épület 2-es helyiségében a középkori agyagpadló alatt feltárt későrómai kori fal és feltöltési réteg. Ny-ról nézve

- Abb. 13. SO Ecke des Gebäudes aus dem Mittelalter, dem sich die Ostwand des neuzeitlichen Gebäudes anschliesst. Der mittelalterliche Gehweg wurde durch diese Mauer unterbrochen. Sicht aus S.

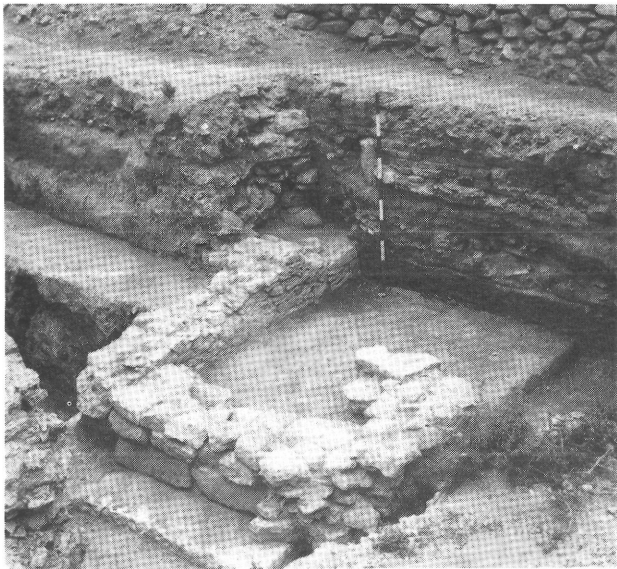
15

15. kép A középkori utcával párhuzamos 14–15. sz.-i épülettől D-re feltárt 13. sz.-i agyagpadló és a vele egykorú É–D-i fal részlete. Az épület lépcsője az agyagpadlóra épült. ÉNy-i nézet

- Abb. 15. Der südlich von dem zur mittelalterlichen Gasse parallele Gebäude aus dem 14.—15. Jh. freigelegte Lehmbooden aus dem 13. Jh. und ein Abschnitt der mit diesem gleichaltrigen N—D Mauer. Die Treppe des Gebäudes wurde auf den Lehmbooden gebaut. Sicht aus NW.

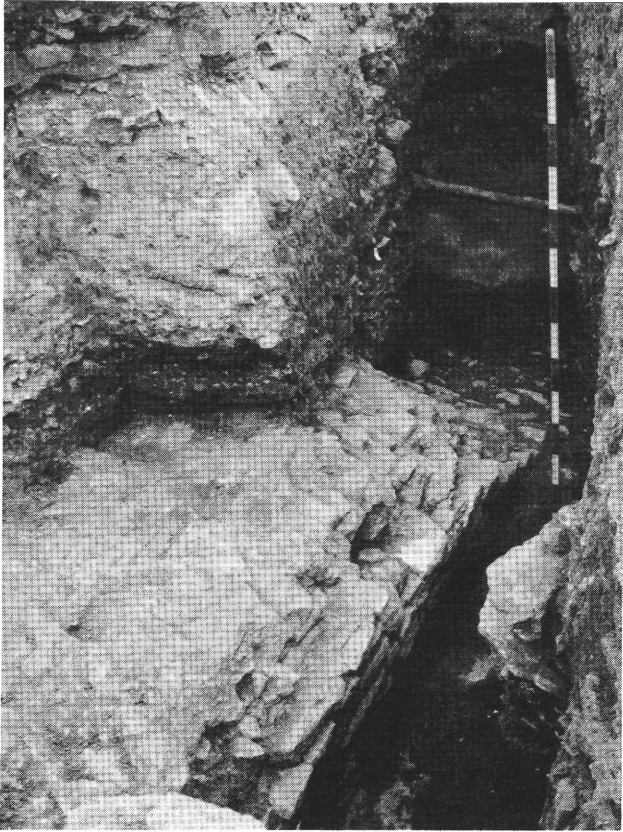
19

18. kép A 4. sz.-i római erődfal K-i oldalára épült, feltehetőleg középkori ház részlete és egy újkori ház maradványai. D-i nézet
19. kép A római kori erőd K-i falának és a falon áthúzódó K–Ny-i irányú út részlete. ÉNy-i nézet

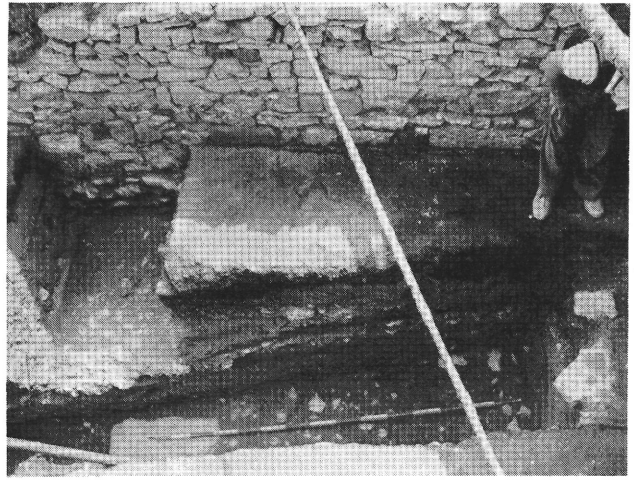
20

20. kép A 19. sz.-i épület szintje alatt feltárt 18. sz.-i út. Az út alatt ugyancsak újkori planirozási réteg. A réteget a római bástya falára ráhúzódo – feltehetőleg középkori – köves út borítja. É-ról nézve

- Abb. 19. Ein Teil der östlichen Mauer der Festung aus der Römerzeit und einer Strasse die in Richtung O-W über die Mauer zu die Überfahrt führte.
- Abb. 20. Die unter dem Niveau des Gebäudes aus dem 19. Jh. freigelegte Strasse aus dem 18. Jh. Unter der Strasse ebenfalls eine neuzeitliche Planierungsschichte. Die Schichte wird durch den sich an die Mauer der römischen Bastei er-trek-kenden Steinweg — vermutlich aus dem Mittelalter — bedeckt. Sicht aus N.

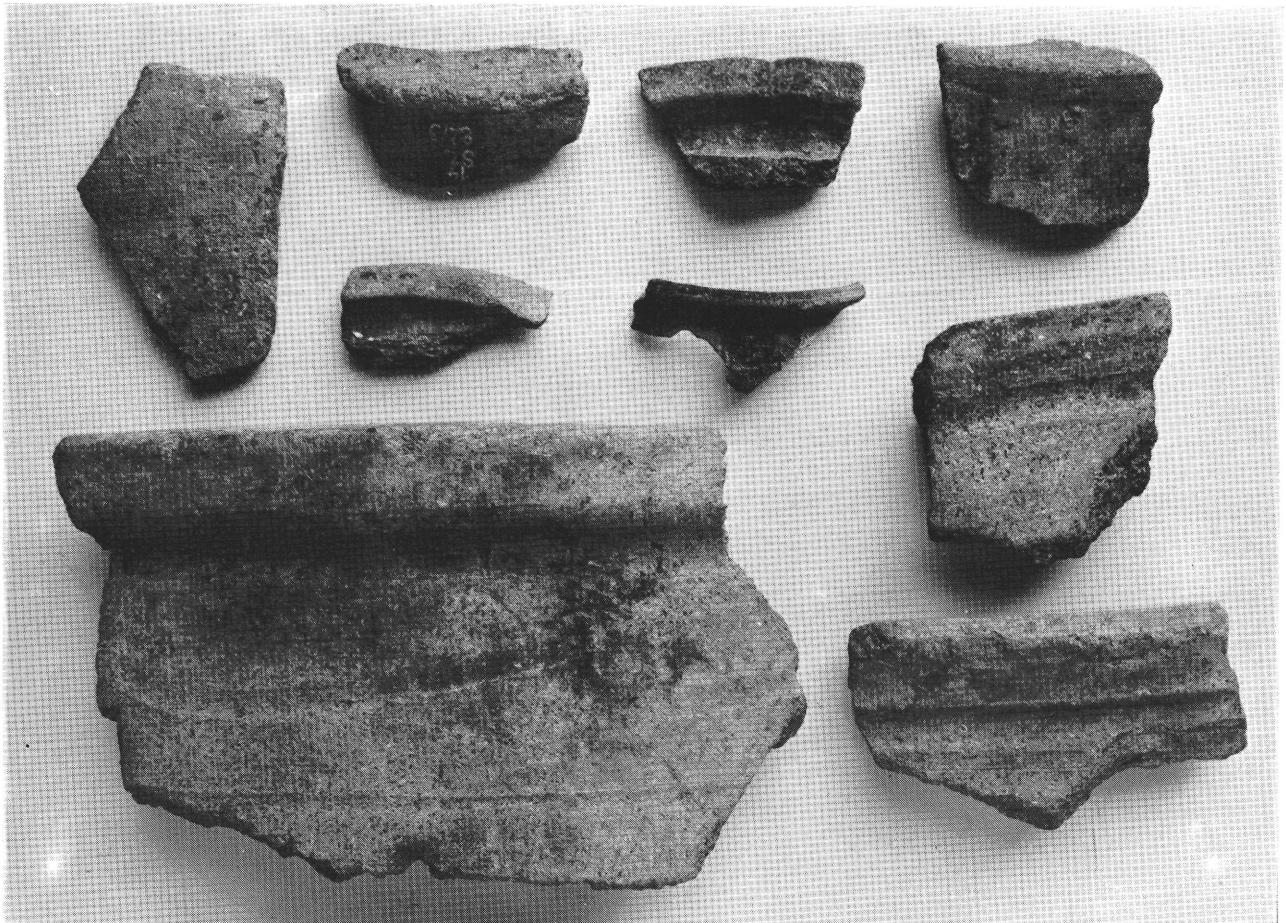
21

21. kép 11–12. sz.-i kerámia, mely a 14. sz.-i szint alatt egy római kori épület betöltésében, a középkori rév felé vezető út K-i oldalán a Lajos utca 165. helyén került elő.

- Abb. 21. Import keramik aus dem 11—2. Jh., die unter dem Niveau aus dem 13. Jh. in der Aufschüttung eines Objektes im Gebäude aus der Römerzeit, an der Ostseite der zum Überfahrt führenden Strasse, an Stelle des Hauses Lajos-utca 165 ans Tageslicht befördert wurde.
