SZEKENI ANDREA – VÉGH ANDRÁS

A BUDAVÁRI VOLT HELYŐRSÉGI TEMPLOM

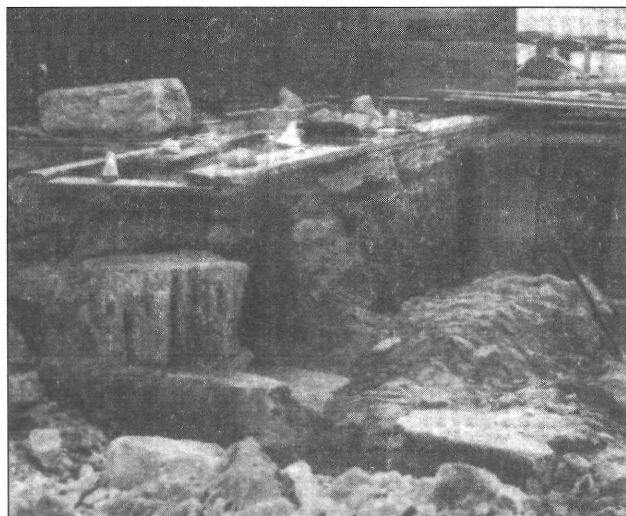
1. kép. Az Árpád-kori templom déli kapujának 1929-ben, a padlófűtés építése során eredeti helyén fellelt lábazati- és küszöbkövei.

Az első templom maradványait régészeti ásatás tárta fel.¹¹ Az ezáltal megismert épület az átlagos falusi templomokkal egyezik mind formájában, mind pedig méreteiben: a kicsiny téglalap alakú hajóhoz, a hajónál keskenyebb, egyenes záródású szentély csatlakozott. A szentély keleti oldalán feltárt átlós támpillérek alapján arra következtethetünk, hogy a szentély boltozott volt, a hajót azonban feltehetően csupán síkmennyezet fedte. A későbbi szintemelések következtében a templom falai néhol egy méter magasan emelkednek ma is a feltöltés alatt. Csupán a szentély keleti falát bontották el a barokk kripták készítése során. A templombelsőben feltárt téglapadló részleteinek szintje: 164,81 Afm. A törtköböl rakott falakat kívül kváderkövekből készült borítás fedi, amelyen a külső, rézsús lábazat is megmaradt. A hajó déli falán, középtájon *in situ* találták meg a lépcsős-béltetű kapu nyugati oldalának lábazati követ. A szemben lévő keleti oldal lábazati köve a bontások során került elő, ma a kőtárban található. A kapu tagozatait orr nélküli körte, félpálcák és sarkantyúk alkotják. Hasonló megoldást ismerünk a margitszigeti domonkos apácakolostor hajójába vezető északi ajtón is, a jellegzetes sarkantyú tagozat a 13. század közepén épült egyéb emlékeken is feltűnik, így további margitszigeti kőfaragványokon, a Boldogasszony-plébániatemplom déli toronyaljának bordáin, és az un. Vörös Sün ház nyugati homlokzatán, az emeleten feltárt ablakon. A templom belsejében a nyugati oldalon az egykori karzat ala-

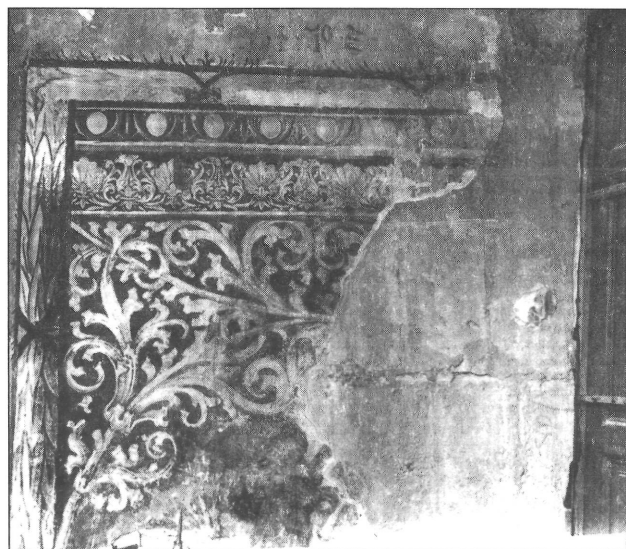
2. kép. A barokk karzat lebontása után a torony keleti homlokzatán feltárt középkori falfestmény részlet: Szt. Kristóf feje, a reneszánsz keret felett 1503-as évszám.

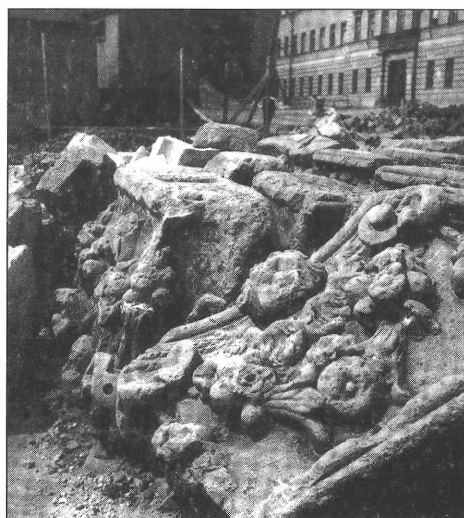
5. kép. A lebontott templom helyén szabad ég alatt tárolt pilaszterfejezetek, 1970 körül.

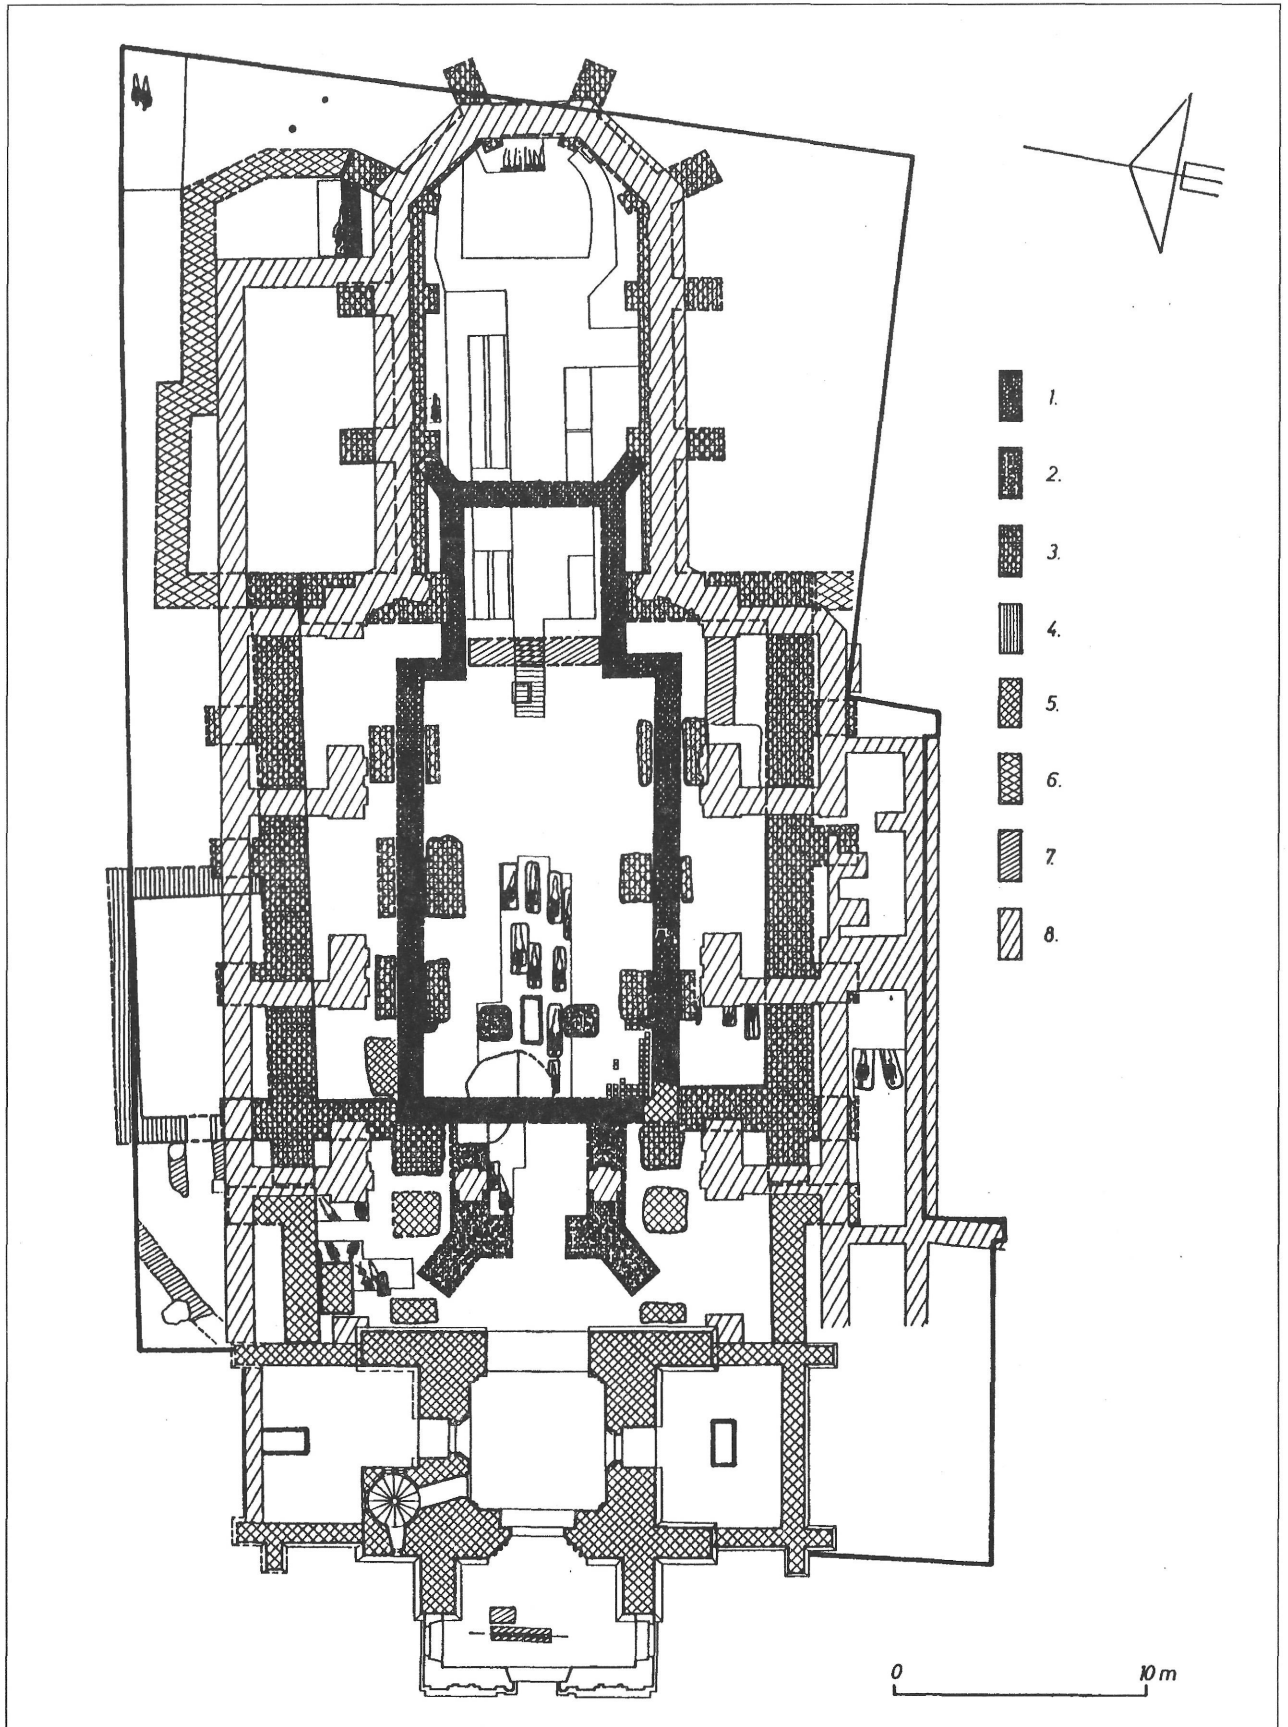
6. kép. A barokk templom és az 1958 és 1965 között végzett régészeti feltárások eredményeinek periodizált alaprajza. (Bertalan Vilmosné ásatása)

²⁹ A közölt alaprajzon az oldalkápolnánál a felmenő falakat, míg a hajó falainál a feltárt alapfalakat láthatjuk. Innen ered a két fal jelentősen eltérő vastagsága a rajzon. Eredetileg a hajó falainak vastagsága nagyjából megegyezett a torony oldalkápolnáinak falvastagságával, ahogy az a hajófal lenyomatán jól látható a torony oldalán.

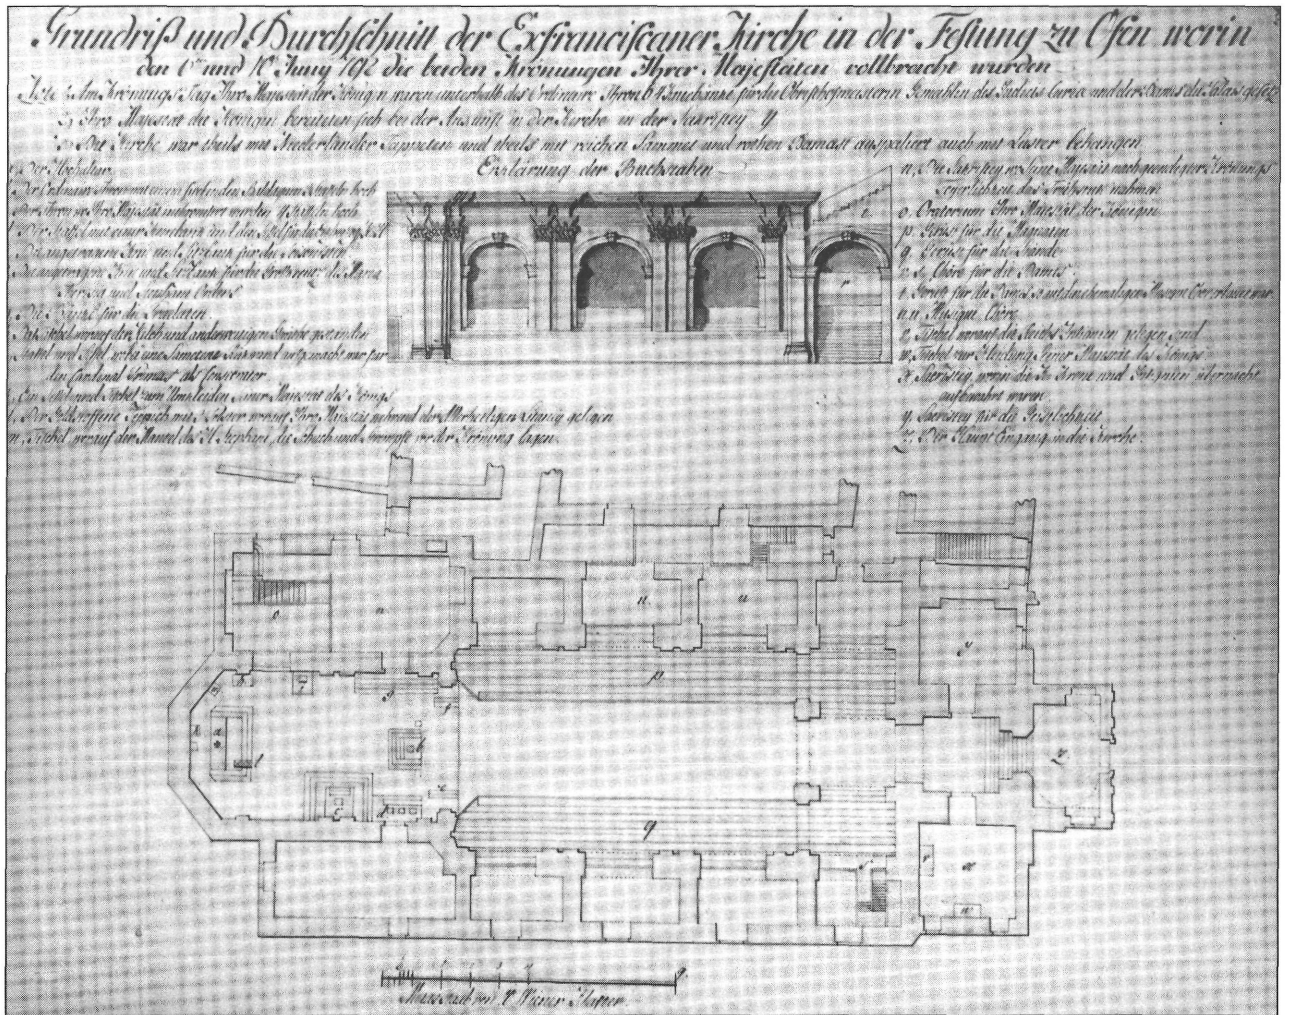
8. kép. A volt ferences templom alaprajza és a hajó metszete I. Ferenc koronázásakor, 1792-ben.

A gótikus torony keleti oldalához épült templom alaprajza a hagyományos II Gesú elrendezés egyszerűsített változatát követte: szélesebb, négy szakaszos hajójához kétoldalt kisebb, téglalap alaprajzú oldalkápolnák sora csatlakozott. Ez az alaprajzi rendszer a 17. századtól igen kedvelt volt Magyarországon, elsősorban a különböző szerzetesrendek választották előszeretettel a jezsuitáknak kialakított mintát, de alkalmazásuk megfigyelhető a plébánia templomoknál is. A kápolnák – melyek keleti oldalán álltak a mellékoltárok – úgy tűnik, eredetileg nemcsak a hajó felé voltak nyitottak; a hajó pilléreihez csatlakozó válaszfalon eredetileg félköríves keskeny ajtók voltak.⁵³ A szentély a nyolcszög öt oldalával záródott, északi oldalán kápolna, déli oldalán, a kolostor felé sekrestye állt. A hajó utolsó nyugati szakasza fölé két pillér tartotta karzat épült. A templom fő bejárata a nyugati oldalon volt, a gótikus torony főkapuját használták fel továbbra is. Az alsó két szintjén négyzetes alaprajzú toronyhoz északról és délről egy-egy kápolna csatlakozott, nyugatról pedig egy téglalap előcsarnok épült. A szentély, a sekrestye és az oldalkápolna alatt kripta helyezkedett el.⁵⁴

A templom bazilikális elrendezésű volt, főhajója az oldalkápolnák fölé emelkedett. A belső megvilágítást a kápolnák oldalfalain, a hajó gádorfalán és a szentélyben levő ablakok szolgáltatták. A főhajóban és a szentélyben fiókos dongaboltozat, az oldalkápolnában keresztboltozat épült. A hajó pilléreit, illetve a szentély falát attikai lábazatú kettős falpillérek tagolták, melyeket gyümölcs- és virágfüzérekkel

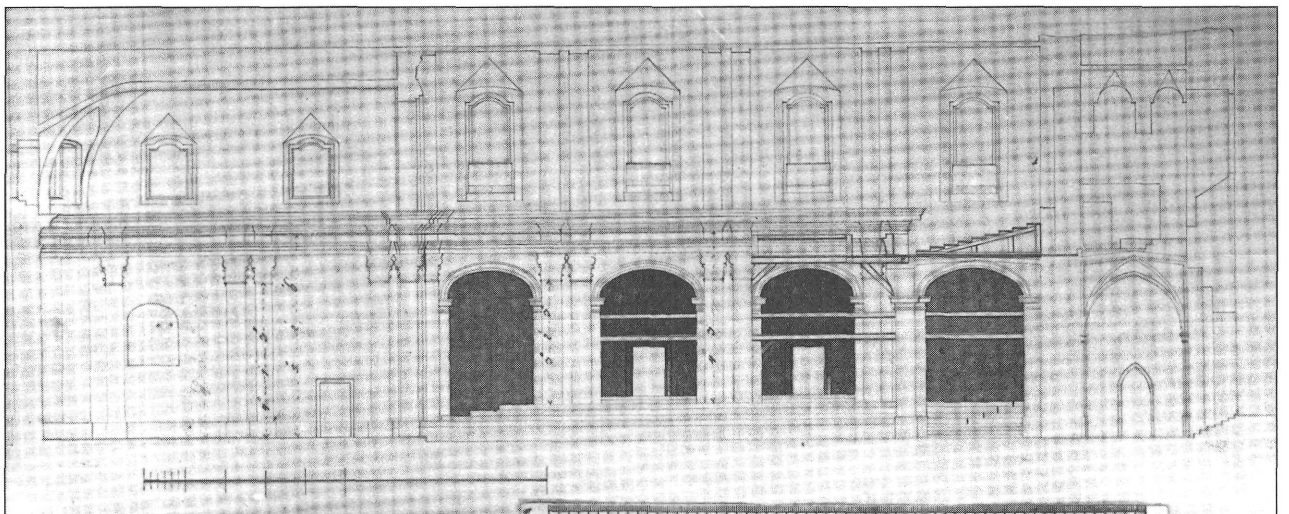
9. kép. A volt ferences templom hosszmetzete 1792-ben.

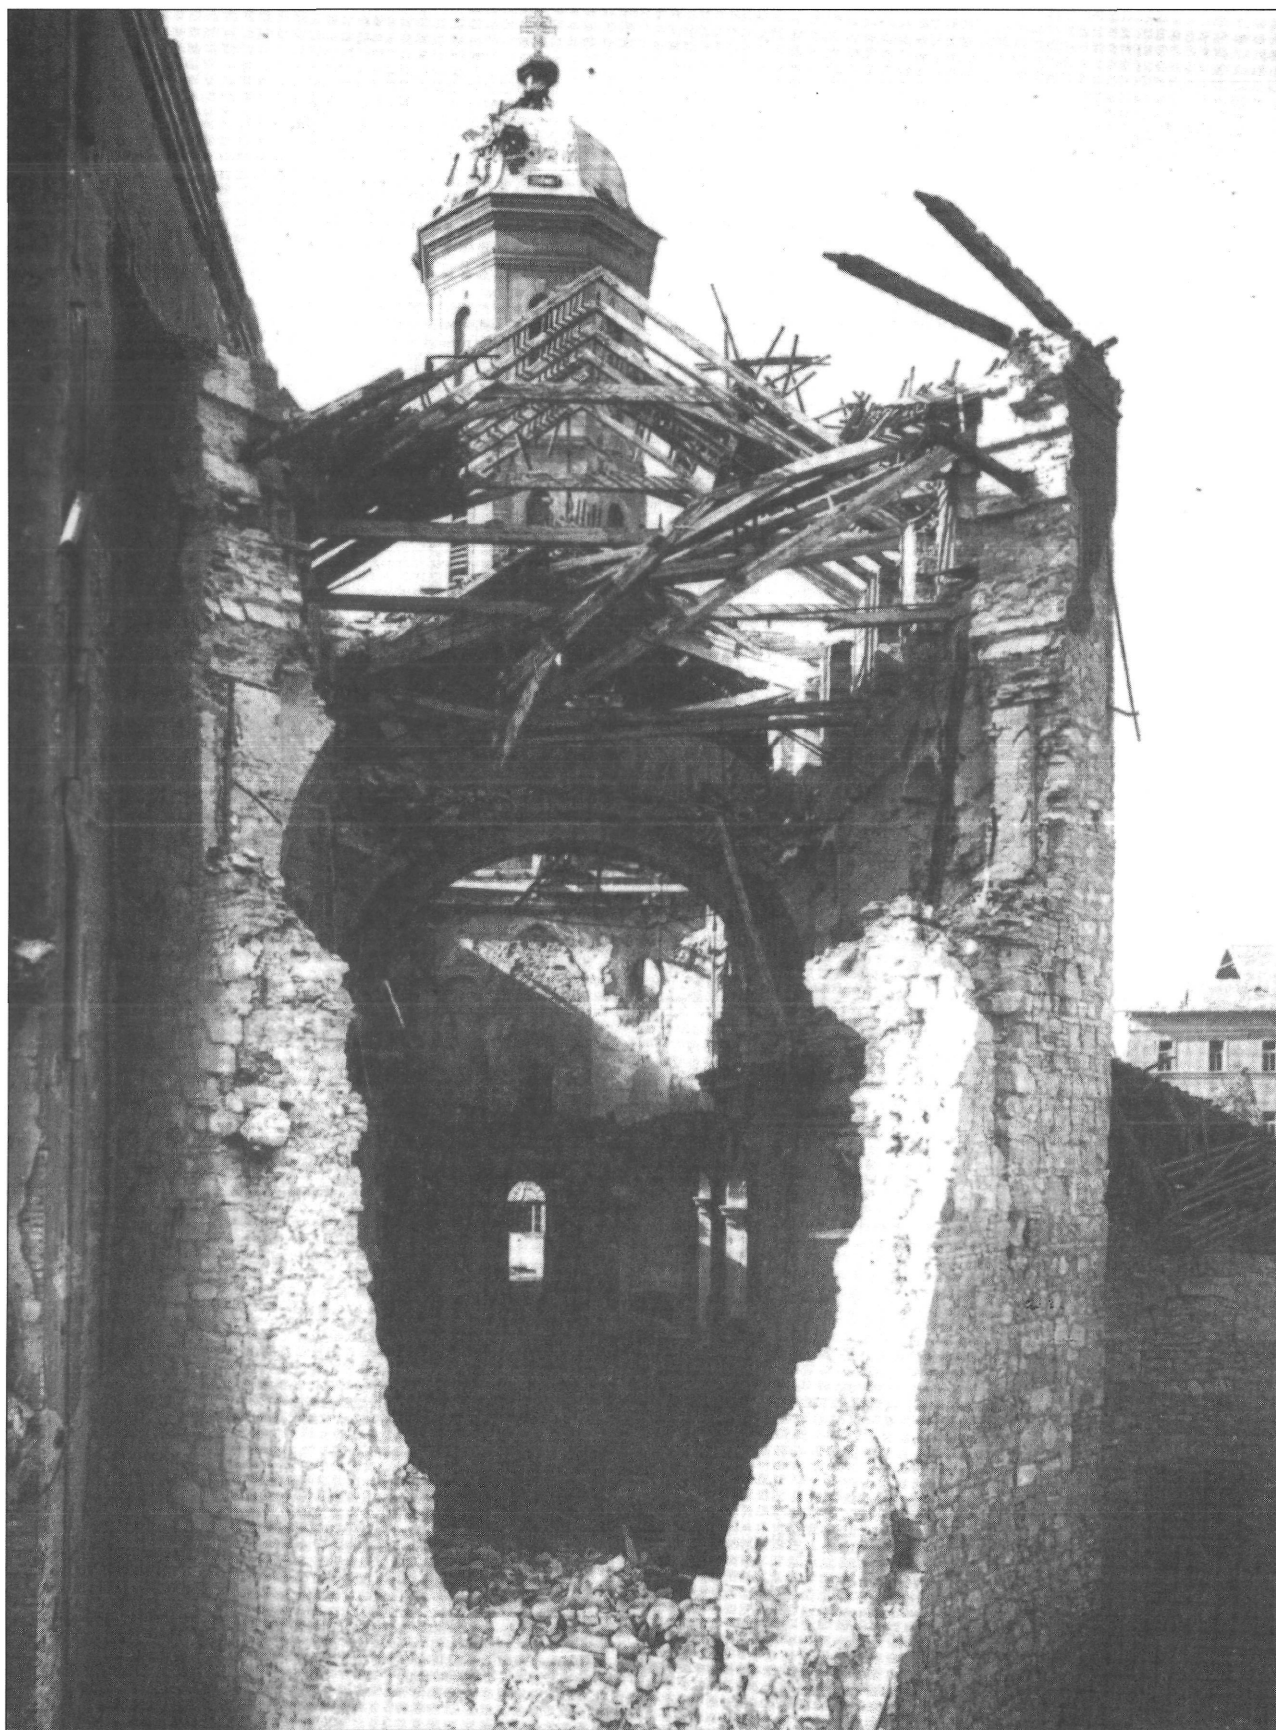
16. kép. Az 1944/45-ös ostromban lerombolt templom a szentély felől, 1945

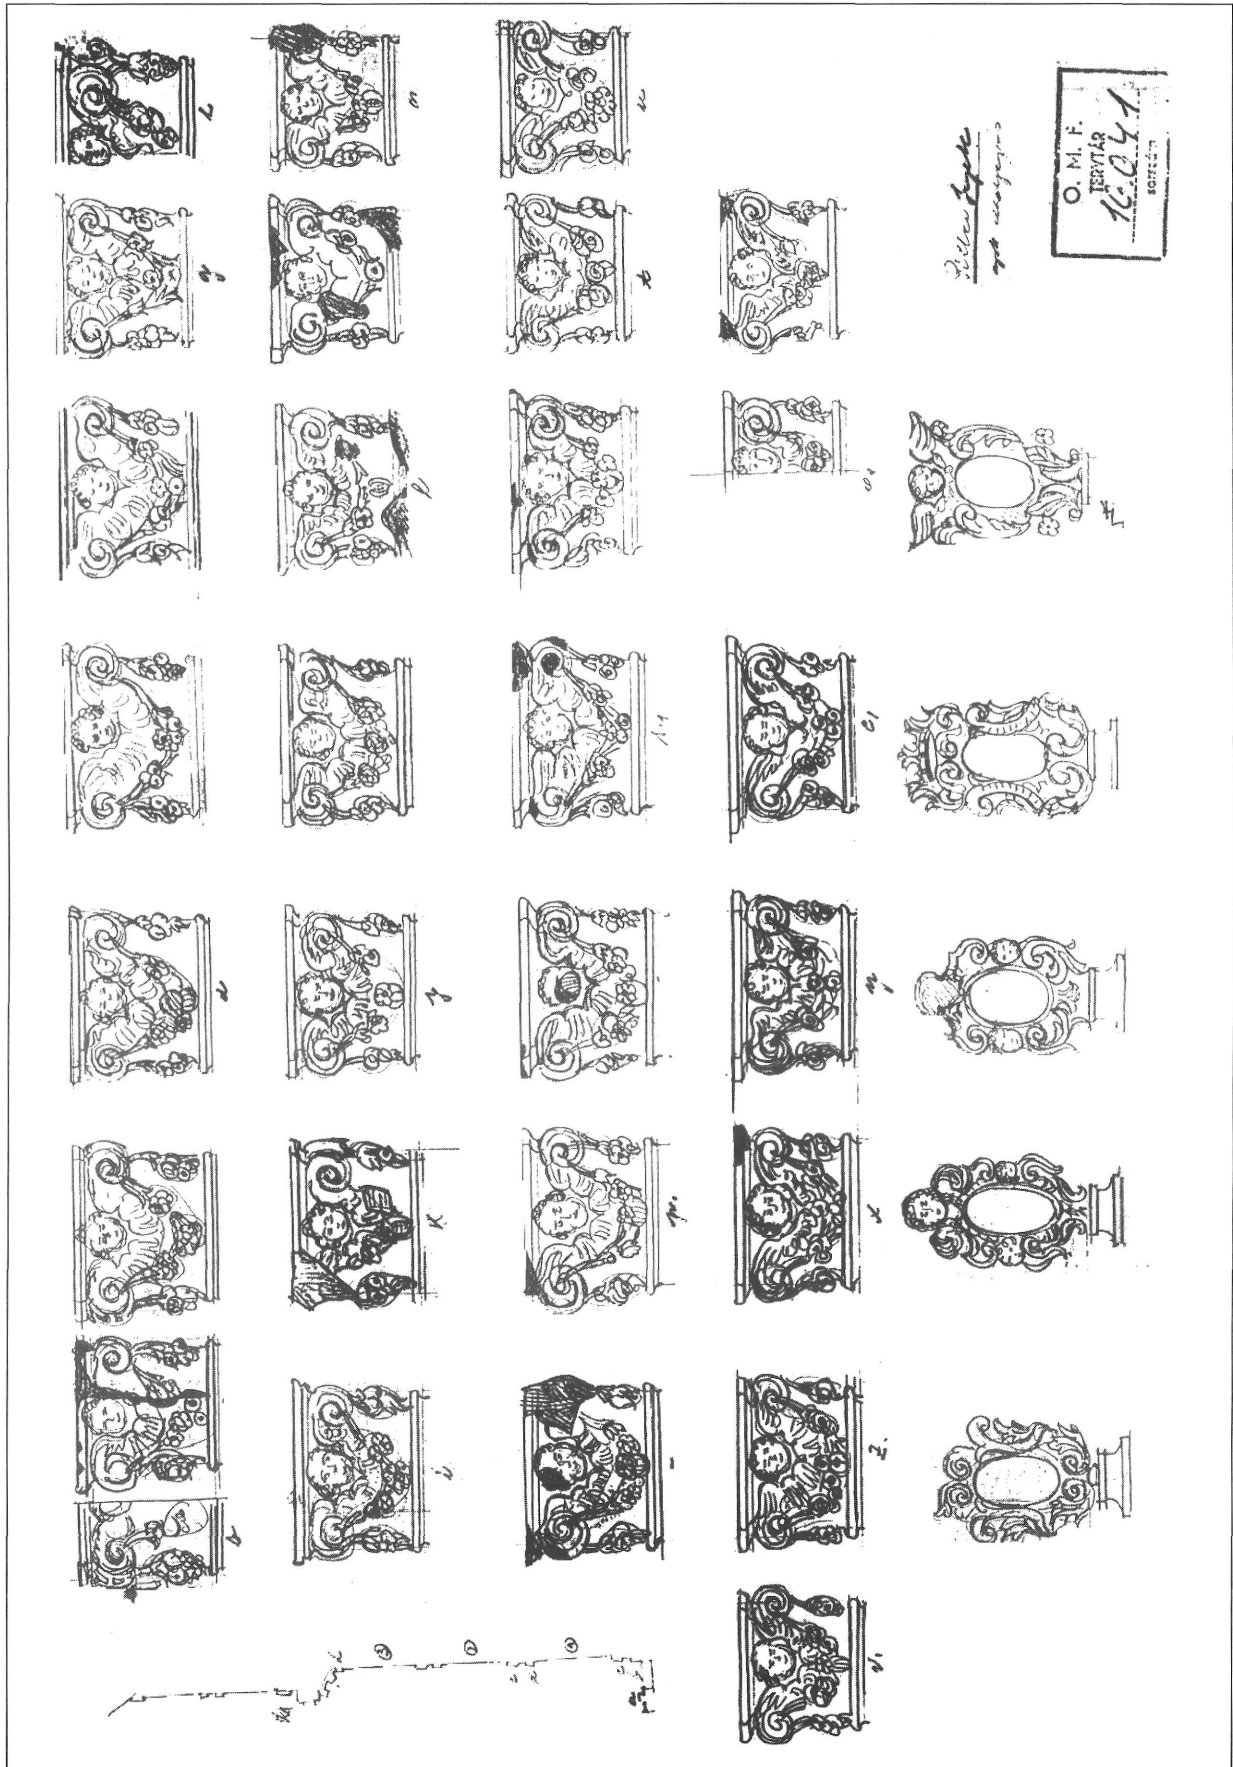
19. kép. A szentély és a főhajó pillérfejezeteinek felmérési rajzai, Síppek 1945.

és szárnyas puttófejekkel díszített igényes mintázású fejezetek zártak. A fejezetekre tagolt, erősen kiülő, golyvázott párkány támaszkodott. A falpillérek a párkány fölött kettős boltozati hevederként folytatódtak. A szentély és a hajó találkozásánál álló enyhén íves falazatot, illetve a diadalívet is falpillérek sorozata emelte ki. A kápolnák kosáríves nyílásainak profilált kerete volt, amely párkányszerűen kialakított fejezetzónára támaszkodott. A trapéz alakú, bordázott ívzáradékok fölött ovális címerpajzból és növénymotívumos, puttófejes, változatos megformálású keretből álló díszítmény volt. A szentélyből nyíló sekrestyeajtót egyszerű füles-záróköves kerettel alakították ki. A karzat alatt hevederes keresztboltozat volt, homlokzata megfelelt a hajó tagolásának. A torony mellé a déli oldalon lépcsőházat építettek, belül pedig az első emeletről belső csigalépcsőtornyot emeltek a harmadik emeletig. A torony felső szintjeit fiókos donga- és csehboltozatok választották el egymástól.

Templomunkat egyszerű alaprajzi típusának képviselői közül nem csak meglepően nagy mérete, hanem épületszobrászati munkáinak jó minősége is kiemeli. A változatos kialakítású pillérfejezetek és ívzárókövek kvalitásos mestert feltételeznek. Sajnos az építőkre, tervezőkre vonatkozó adatokat egyelőre nem ismerjük.⁵⁵ Újabb források előkerüléséig a pesti pálos (ma Egyetemi-) templom építésével hozható hipotetikus kapcsolatba. A nagyjából egy időben készült két templomnak mind alaprajza, mind felépítményeik szerkezete közeli rokonságot mutat, méreteik is közel megegyezők. A részletekben azonban – így a kőfaragómunkában, a falfelületek kialakításában – eltéréseket figyelhetünk meg. A pillérfejezetek esetében például a budai templom szobrászi munkája kifinomultabb és változatosabb. A rokon vonásokból feltehetően az egyébként a pesti pálos templom esetében is ismeretlen tervező azonosságára következtethetünk, a két templom kivitelezői azonban már különböző műhelyek lehettek.

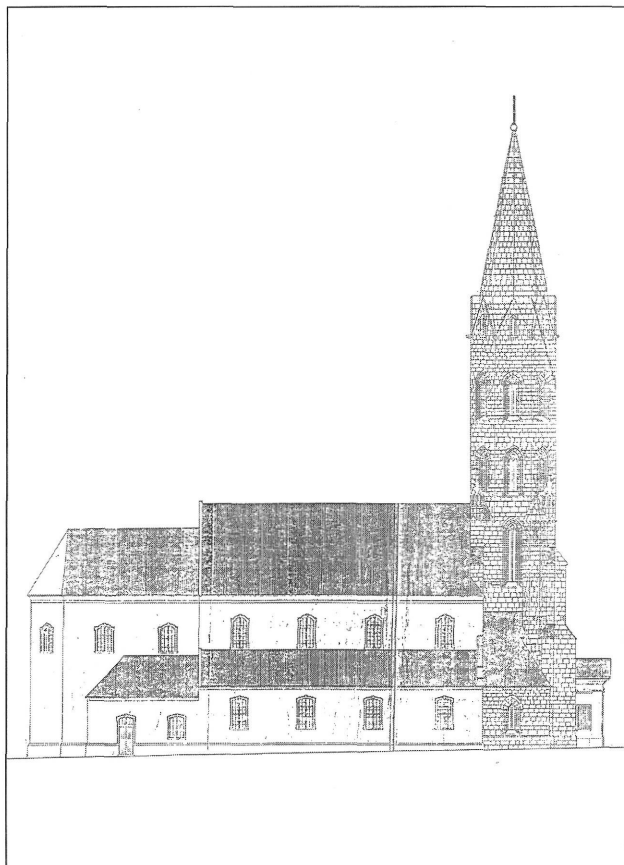
20. kép. Lux Kálmán jóváhagyott terve a Helyőrségi templom helyreállítására, északi homlokzat, 1946.

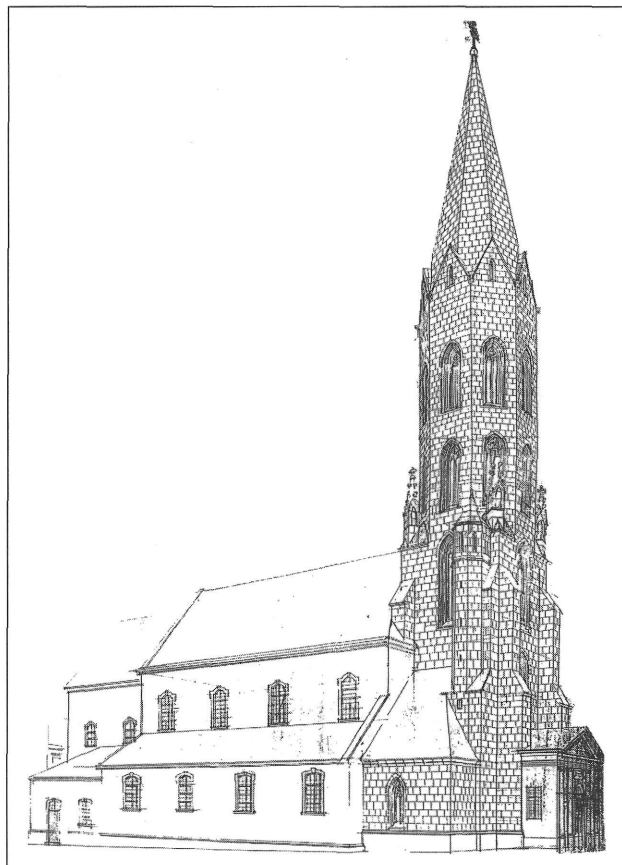
21. kép. Lux Kálmán axonometrikus vázlata a Helyőrségi templom helyreállításához, 1946.

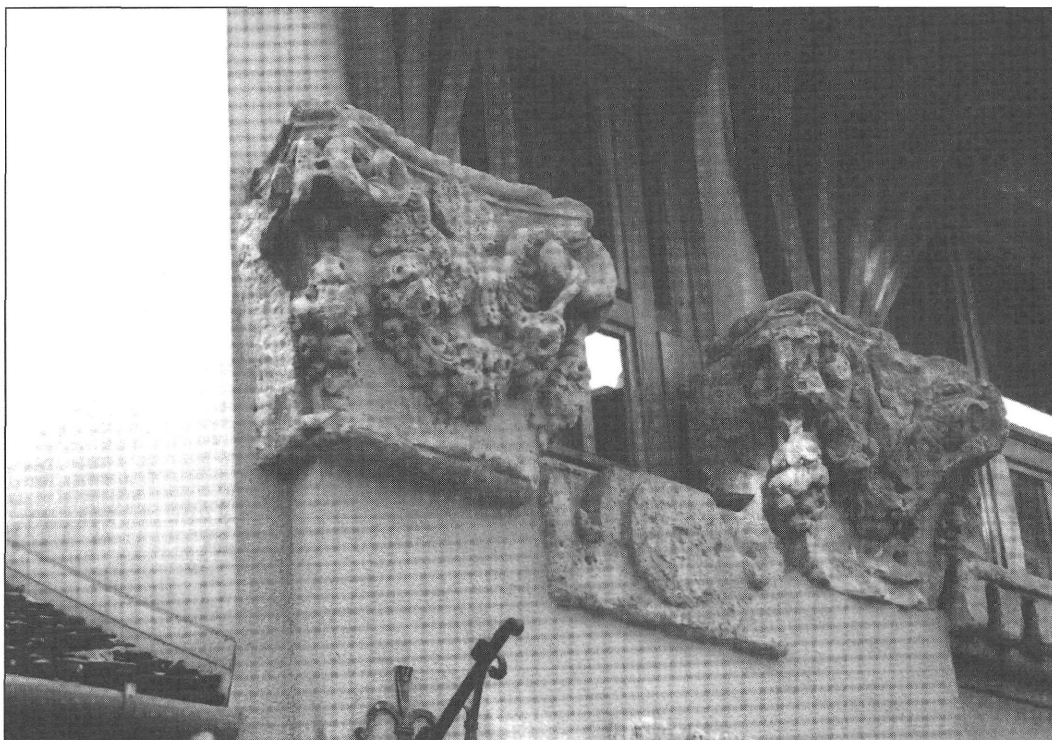
22. kép. A barokk templom eredeti pilaszterfejezetei a III. ker. Kecse u. 25. szám alatti építésziroda falában.
