Magyar Károly

A BUDAVÁRI SZENT GYÖRGY TÉR ÉS KÖRNYÉKÉNEK KIEPÜLÉSE

TÖRTÉNETI VÁZLAT 1526-TÓL NAPJAINKIG

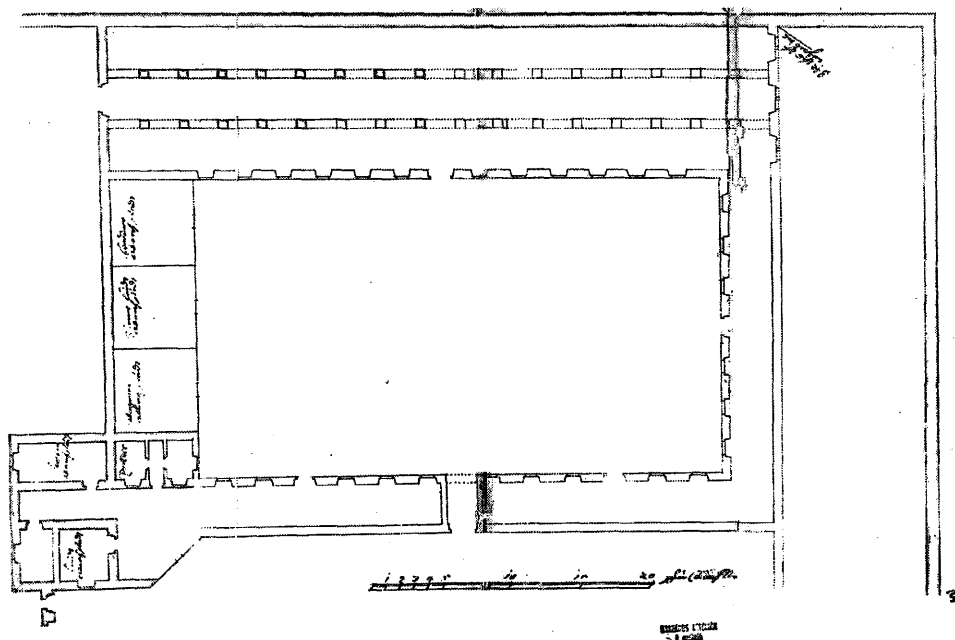
A Zeughaus alaprajza.

A helyszínrajz még egy, a továbbiakat előrevetítő adatot tartalmaz: a palota kaputornyát (G jellel) mint Magazin (raktár) jelöli meg. Nem sokkal a visszafoglalás után ennek környékén jelentős építkezés kezdődött. A palota zárófalának a toronytól keletre eső szakasza mögé – azt északi homlokzati falként felhasználva – az előudvar területére hatalmas katonai szertárat (Zeughaus, Fegyvertár) emeltek, amely délen egészen a Szárazárok vonaláig ért. A terjedelmes, négyszögletes zárt udvart körülölelő építmény északnyugati sarkába mintegy rizalitként belefoglalták az eredeti Friss-palota, majd kaputorony épületét is. Formája, amennyire építési terveiből megítélhető, meglehetősen egyszerű volt, kialakításánál inkább a funkcionalitás dominált, mint az esztétikum. Az eredeti Fegyvertár az 1723. évi budavári tűzvésznek esett áldozatul.⁸⁴

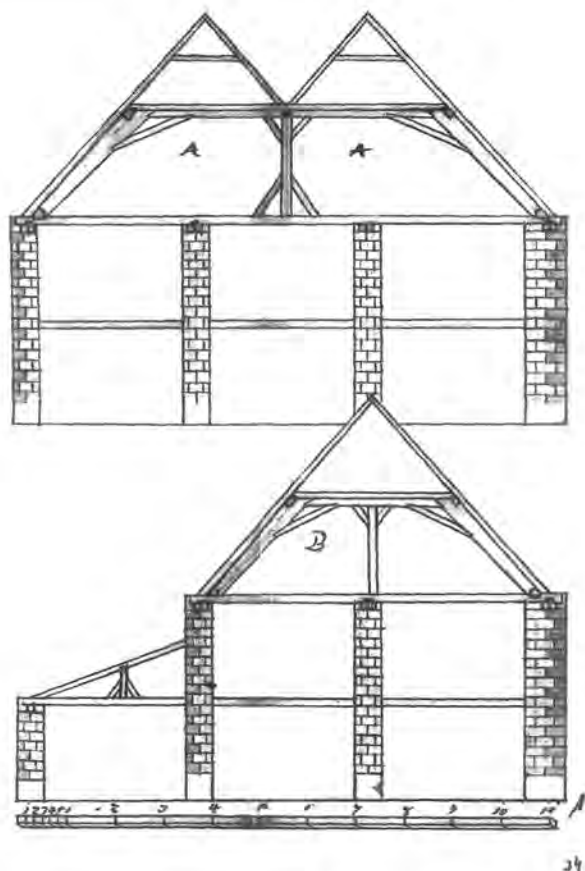
A Zeughaus két metszete.

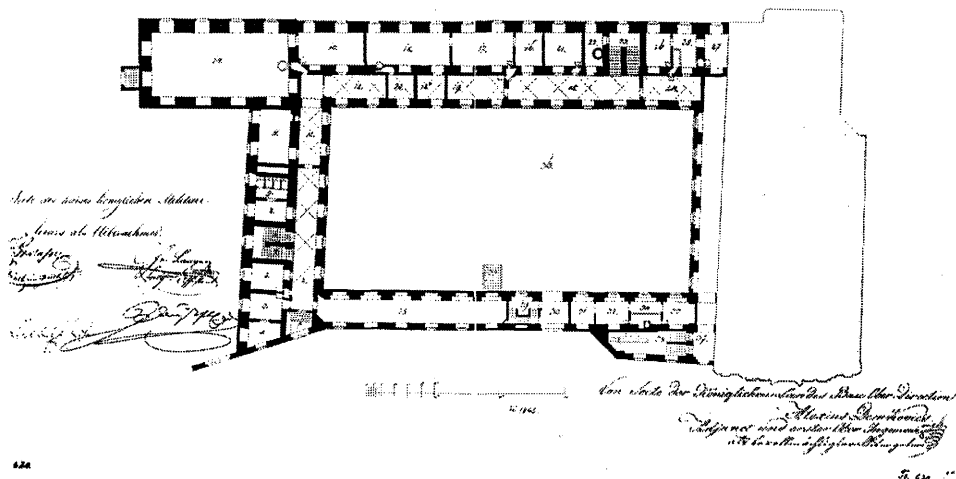
A karmelita kolostor földszinti alaprajza 1845-ben.

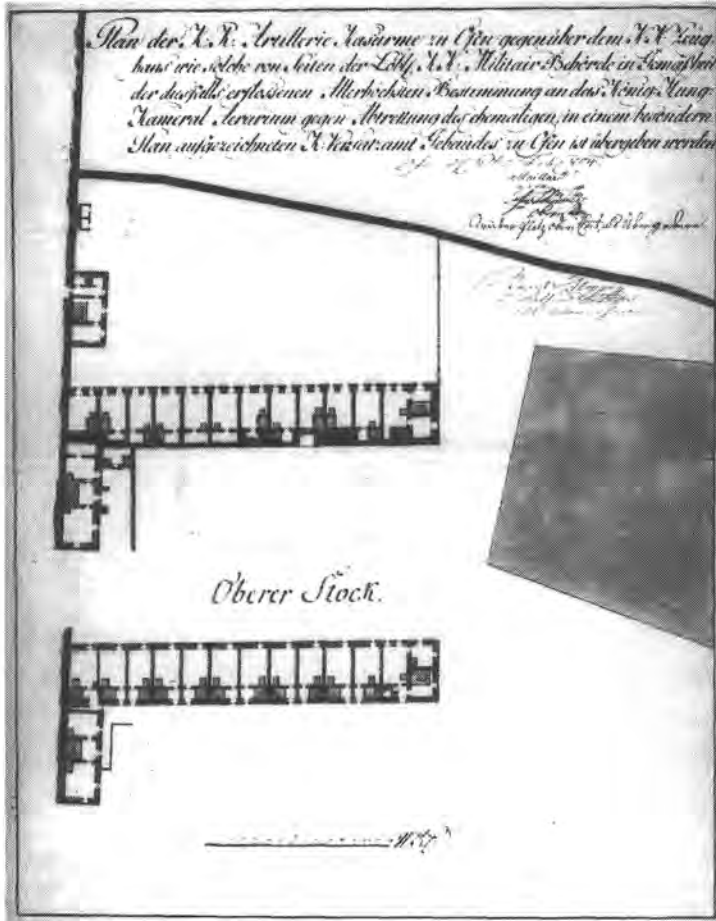
A tüzérségi laktanya alaprajza, 1804.

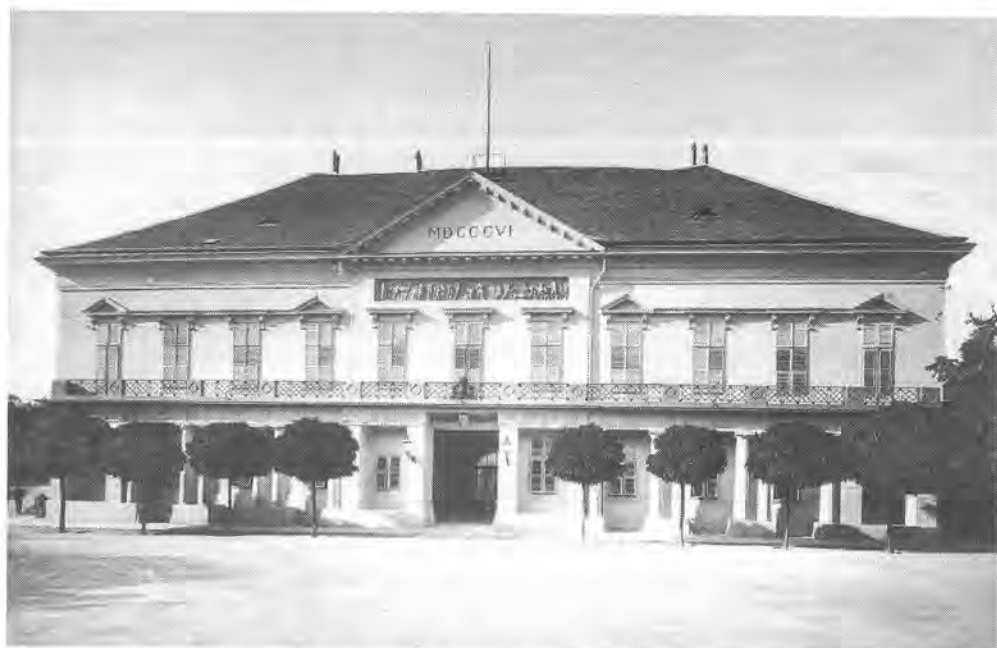
*A miniszterelnökségi (Sándor-) palota főhomlokzata, 1890-es évek.
Fénykép, Weinwurm Antal felvétele, BTM Kiscelli Múzeum Fényképtár.*

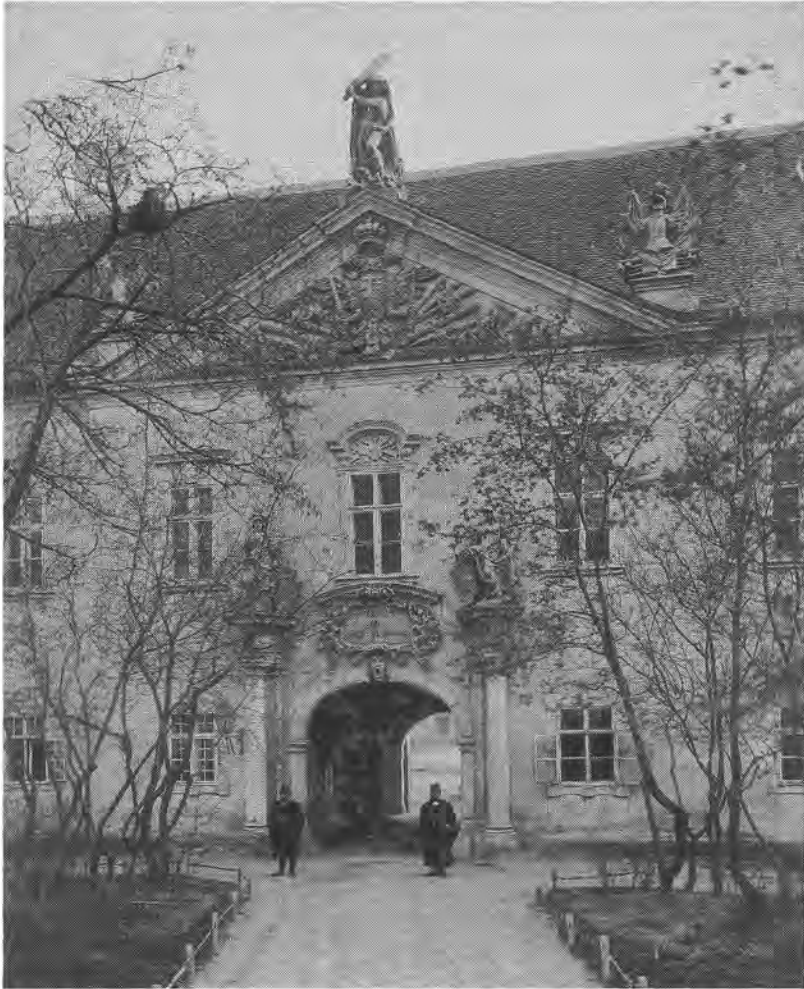
*A Zeughaus kapuja az északi, Szent György téri homlokzaton, 1890-es évek.
Fénykép, Goszleth István felvétele, BTM Kiscelli Múzeum Fényképtár.*
