Kombinált tűzvédelmi burkolatok

PÁKOZDI CSABA ■ építőmérnök hallgató, BME ■ pakozdy.9@gmail.com,
LUBLÓY ÉVA ■ PhD, adjunktus, BME Építőanyagok és Magasépítés Tanszék ■ lubeva@web.de,
CZOBOLY OLIVÉR ■ PhD hallgató, BME Építőanyagok és Magasépítés Tanszék
 ■ czoboly.oliver@epito.bme.hu

Combined fire protection covers

Pákozdi Csaba, Lublőy Éva, Czoboly Olivér: Kombinált tűzvédelmi burkolatok
Építőanyag – Journal of Silicate Based and Composite Materials,
Vol. 67, No. 3 (2015), 94–97. p.
<http://dx.doi.org/10.14382/epitoanyag-jsbcm.2015.15>

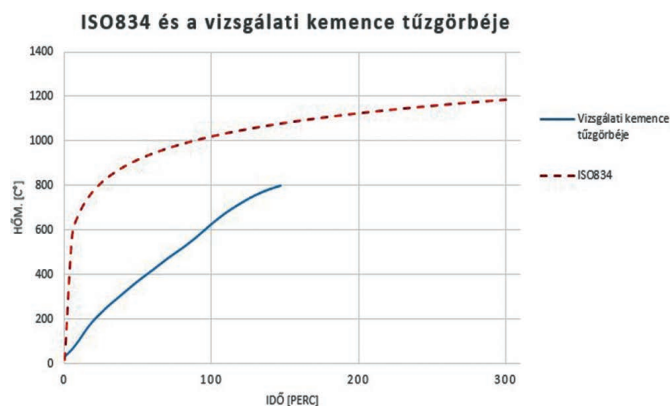
3. ábra Az ISO 384 szabvány és a vizsgálati kemence felfűtési görbéjének összehasonlítása
Fig. 3. Comparison of the fire curves of ISO 384 standard and the testing furnace

szabvány [7] görbétől (3. ábra). Tekintettel arra, hogy a kemence felfűtési görbéje azonos volt minden vizsgálati esetben, így a mérési eredmények összehasonlíthatóak egymással.

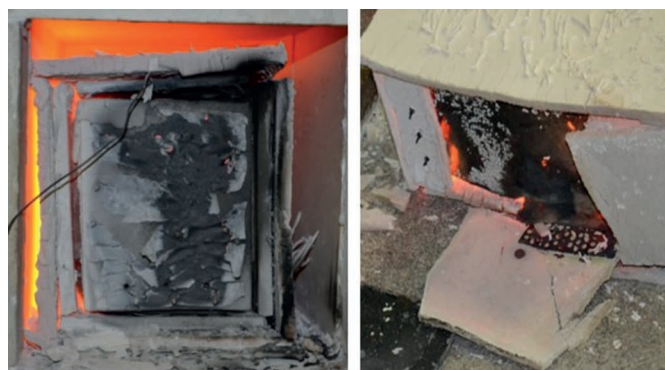
5. ábra A tűzálló gipszkarton próbadoz 144 perc után

Fig. 5. Fireproof plasterboard test box after 144 minutes

A tűzálló gipszkarton burkolattal és közetgyapot hőszigeteléssel védett próbatetek vizsgálati eredményeit a 4. ábrán foglaltuk össze. A felfűtés kezdeti szakaszánál (hózzavetőlegesen az első 45 perc) a védett anyag tulajdonságai kimutathatóan befolyásolták a felmelegedés sebességét. Különbség alakult ki az acél és a polimerbeton, illetve a fa és a beton próbatetek felmelegedési ütemében. A hőmérséklet állandósulása után a burkolat hózzavetőlegesen 100 percig biztosít hatékony védelmet (a vizsgálat során alkalmazott felfűtés esetén) a próbatestnek. A kémiai védelem megszűntével a burkolat hőtehetetlensége továbbra sem engedi, hogy a védett anyag hőmérséklete hirtelen megemelkedjen, de a burkolat mechanikai sérülései miatt a hőmérséklet emelkedése jelentős (4. ábra). Kísérleteink során a tűzálló gipszkarton burkolatok az első vizsgálat alatt jelentősen károsodtak (5. ábra), ezért azok későbbi tűzvédelemben történő felhasználása nem elképzelhető.

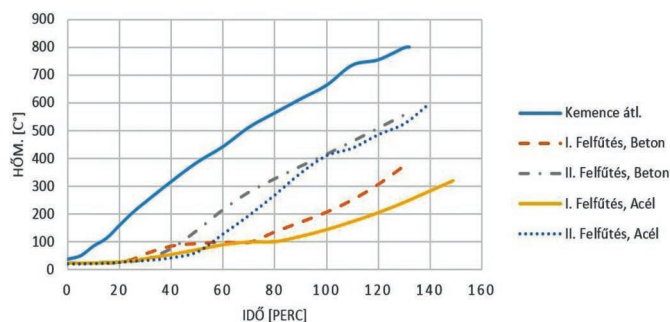
6. ábra A gipszrost burkolattal végzett vizsgálatoknál tapasztalt hőmérséklet-idő görbék

Fig. 6. Temperature increase in time during the tests of the gypsum fibreboards

A gipszrost burkolat az első és a második felfűtési vizsgálat esetében is közel 30 percig állt ellen a hőhatásnak és a próbatest felületén a hőmérséklet nem emelkedett jelentősen (6. ábra). Az első vizsgálatot követően a kihűlt, burkolt próbatestet néhány nappal később ismételt vizsgáltuk.

A 6. ábrán látható, hogy az első felfűtési vizsgálat során sem a beton, sem az acél esetében nincs hosszán elnyúló plató a próbatest felületén mért hőmérséklet-idő görbén. Mindkét esetben 500-550 °C külső hőmérséklet mellett a 70. perc körül megszűnik a kémiai védelem. Ez a gyors leépülés azzal indokolható, hogy a 25 mm vastag burkolólap átmelegszik, és a

gipsz átalakul. Az átalakulás gyors lefutását feltehetően a felszín közelében kiégő cellulóz szálak is erősítik. A 15-20 % cellulóz szál, a cellulóz kiegészéssel megnöveli a burkolat porozitását, így a kristályvíz könnyen tud távozni a lap mélyebb rétegeiből is.

A második felfűtési vizsgálat esetében teljesen el is marad a konstans szakasz a próbatest felületén mért hőmérséklet-idő görbén, hiszen az első vizsgálat során a gipsz már átalakult.

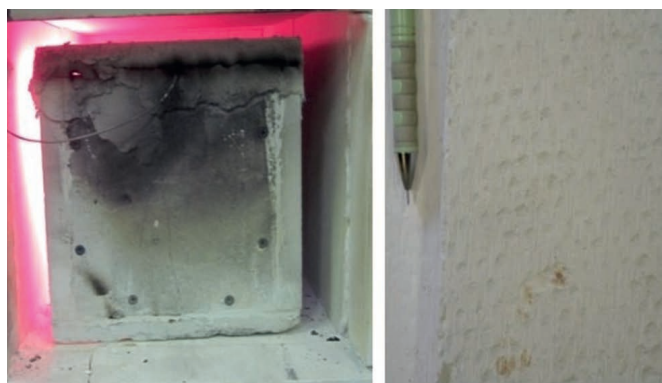
7. ábra A gipszrost próbadoz 132 perc után

Fig. 7. Gypsum fireboard test box after 132 minutes

A kémiai védelem megszűntével a burkolat továbbra is hatékonyan állja a hő útját, jelentős mechanikai sérülések hiányában (7. ábra) a lapok hőtehetetlensége továbbra is jól kihasználható.
