## Parcul castelului Kendi-Kemény din Brâncovenești, județul Mureș

DATE ISTORICE ȘI CONTEMPORANE<sup>2</sup>

## The Kendi-Kemény Manor House Park in Brâncovenești, Mureș County

HISTORICAL AND CONTEMPORARY DATA<sup>2</sup>

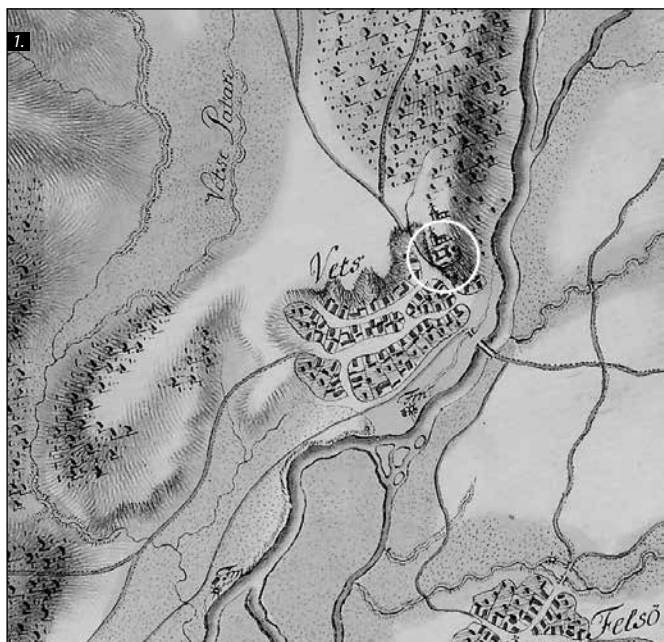
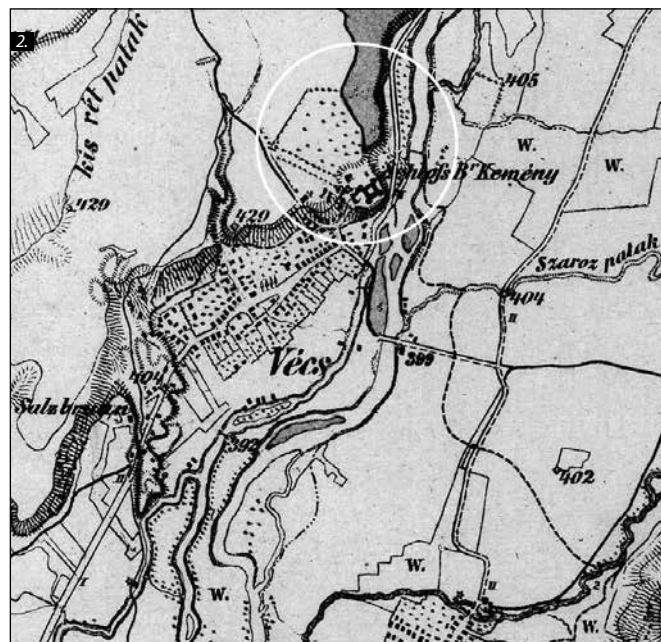
■ **Fig. 1.** Reprezentarea satului Brâncovenesti (Vets) în prima ridicare topografică militară a Imperiului Habsburgic (1763-1787). Zona amplasamentului studiat este reprezentată (de către autoare) cu linie albă © Österreichisches Staatsarchiv, Arcanum Adatbázis Kft., 2017

■ **Fig. 2.** Reprezentarea satului Brâncovenesti (Vécs) în cea de-a doua ridicare topografică militară a Imperiului Austriac (1806-1869). Zona amplasamentului studiat este reprezentată (de către autoare) cu linie albă © Österreichisches Staatsarchiv, Arcanum Adatbázis Kft., 2017

■ **Figure 1.** The representation of Brâncovenesti (Vets) in the 1<sup>st</sup> Military Survey of the Habsburg Empire (1763-1787). The area of the studied site is represented (by the author) with a white line © Österreichisches Staatsarchiv, Arcanum Adatbázis Kft., 2017

■ **Figure 2.** The representation of Brâncovenesti (Vécs) in the 2<sup>nd</sup> Military Survey of the Austrian Empire (1806-1869). The area of the studied site is represented (by the author) with a white line © Österreichisches Staatsarchiv, Arcanum Adatbázis Kft., 2017

Forma amplasamentului este neregulată. Din nou, putem distinge această situație încă din vechile reprezentări, începând de data aceasta cu cea de-a doua ridicare topografică militară a Imperiului Habsburgic (1806-1869) – în care apare deja concret și reprezentarea parcului castelului – și până în prezent (fig. 2-5, foto 1).

Amplasamentul studiat se învecinează la est cu versantul împădurit care coboară la drumul principal al satului și valea Mureșului; la nord cu pădure și terenuri agricole; la vest cu terenuri agricole; iar la sud cu proprietăți private cu grădini și construcții (în cea mai mare parte rezidențiale). Și de data aceasta, hărțile istorice prezintă o situație oarecum similară celei actuale, aflându-ne într-o zonă în care satul nu înregistrează dezvoltări semnificative (fig. 1-5, foto 1).

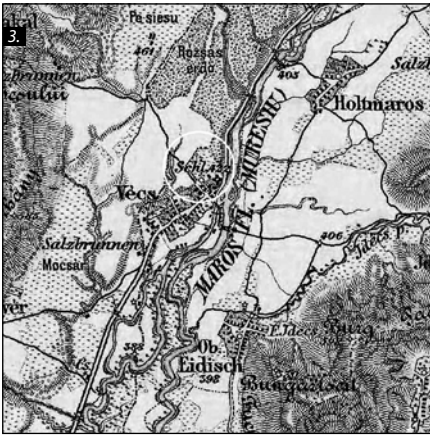
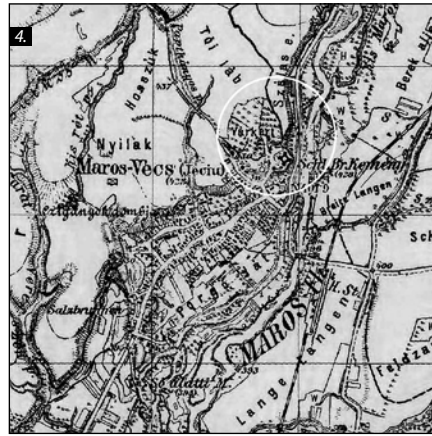
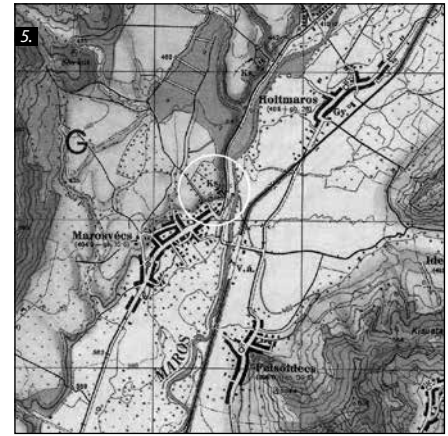
- **Fig. 3.** Reprezentarea satului Brâncovenesti (Vécs) în cea de-a treia ridicare topografică militară a Austro-Ungariei (1869-1887). Zona amplasamentului studiat este reprezentată (de către autoare) cu linie albă © Österreichisches Staatsarchiv, Arcanum Adatbázis Kft., 2017

- **Fig. 4.** Reprezentarea satului Brâncovenesti (Maros-Vécs sau Jeciu) în cartarea Regatului Maghiar (1869-1887). Zona amplasamentului studiat este reprezentată (de către autoare) cu linie albă © Österreichisches Staatsarchiv, Arcanum Adatbázis Kft., 2017

- **Fig. 5.** Reprezentarea satului Brâncovenesti (Marosvécs) în harta militară din 1941. Zona amplasamentului studiat este reprezentată (de către autoare) cu linie albă © Österreichisches Staatsarchiv, Arcanum Adatbázis Kft., 2017

- **Figure 3.** The representation of Brâncovenesti (Vécs) in the III<sup>rd</sup> Military Survey of Austro-Hungary (1869-1887). The area of the studied site is represented (by the author) with a white line © Österreichisches Staatsarchiv, Arcanum Adatbázis Kft., 2017

- **Figure 4.** The representation of Brâncovenesti (Maros-Vécs or Jeciu) in the mapping of the Hungarian Kingdom (1869-1887). The area of the studied site is represented (by the author) with a white line © Österreichisches Staatsarchiv, Arcanum Adatbázis Kft., 2017

- **Figure 5.** The representation of Brâncovenesti (Marosvécs) in the 1941 military survey. The area of the studied site is represented (by the author) with a white line © Österreichisches Staatsarchiv, Arcanum Adatbázis Kft., 2017

castelului; respectiv zona parcului, în pantă relativ lină pe întreaga sa desfășurare, actuală și istorică. Mijloacele grafice de reprezentare din hărțile istorice sugerează – prin desenul de taluz (fig. 1-4) sau prin desenul curbilor de nivel (fig. 5) – existența acestei zonificări și în trecut.

Un al doilea braț al ramificației drumului care urcă versantul continuă spre nord, conducând direct în zona parcului, desfășurat la nord de castel, și totodată, în prezent, la noile construcții apărute ca dotări ale programului medical. Acest al doilea braț este prefigurat în cea de-a doua ridicare topografică militară a Imperiului Austriac (1806-1869) (fig. 2) sub forma unei alei alinate cu arbori pe ambele laturi. Cea de-a treia ridicare topografică militară a Austro-Ungariei (1869-1887) (fig. 3) omite reprezentarea acestui braț, dar îl regăsim reprezentat schematic în cartarea Regatului Maghiar (1869-1887) (fig. 4) (aici el se ramifică, la rândul lui, în cadrul parcului) și în harta militară din 1941 (fig. 5) (de data aceasta fără ramificație).

Al treilea braț al ramificației drumului care urcă versantul este condus spre nord-vest, deservind proprietățile învecinate parcului în forma sa istorică. Fără a fi clar dacă vreunul din traseele reprezentate în prima ridicare topografică militară a Imperiului Habsburgic (1763-1787) (fig. 1) ar coincide cu acest al treilea braț de drum, el devine clar lizibil în toate reprezentările ulterioare (fig. 2-5).

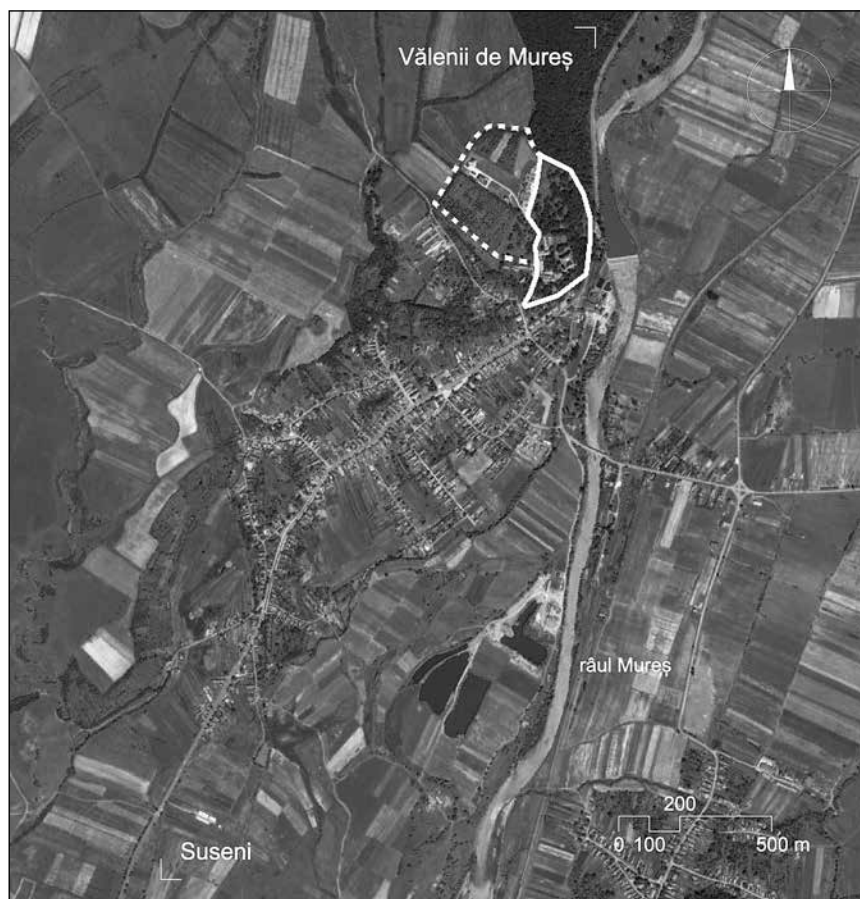
■ Foto 1. Ortophotografia satului Brâncovenești (2017). Conturul alb cu linie continuă reprezintă limitele aproximative ale amplasamentului ansamblului castelului Kendi-Kemény, iar cu linie punctată limitele aproximative ale amplasamentului corespunzător reprezentărilor istorice, cu întreaga întindere a parcului (însemnările grafice și textuale sunt adăugate de către autoare, scala grafică reprezentată este estimativă) © 2016 GoogleEarth, CNES/Astrium, © Andreea MILEA

■ Foto 1. Orthophoto of Brâncovenești village (2017). The white contour with solid line represents the approximate limits of the Kendi-Kemény Manor House ensemble, and with a dotted line the approximate limits of the site corresponding to the historical representations, with the entire area of the park (the graphic and textual notes belong to the author, the represented graphic scale is estimative) © 2016 GoogleEarth, CNES/Astrium © Andreea MILEA

■ Brâncovenești village develops on a north-east south-west direction, along the right bank of the Mureș River, coming close to it at the village's north-eastern end, and moving away from it to the south-west. The site of the Kendi-Kemény Manor House is at the northern extremity of the village, separated by the main village road (placed between the manor house's site and the Mureș River) by a narrow slope, without being accessible directly from this road. This placement of the manor house's site within the borders of the village is preserved during all the stages in which the site is documented, starting with the First Military Survey of the Habsburg Empire (1763-1787) to the present (Figures 1-5, Photo 1); the surface development of the village, although present, was not a vast phenomenon and was directed to the south and west. The shape of the site is irregular. Again, we can distinguish this situation even in the old representations, starting this time from the Second Military Survey of the Austrian Empire (1806-1869) – in which the manor house park is concretely shown – to the present. (Figures 2-5, Photo 1).

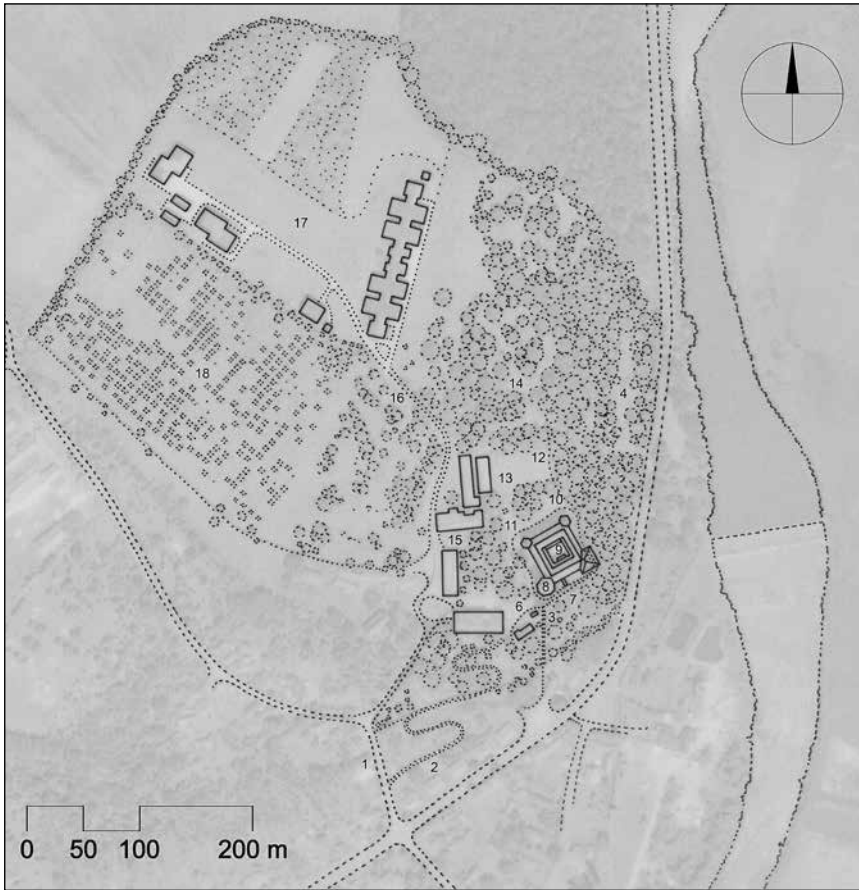
■ **Fig. 6.** Disponerea elementelor majore ale ansamblului castelului Kendi-Kemény: 1 – drum de acces spre amplasament, pornind din drumul satului, 2 – alee pietonală zigzagată de acces la castel, 3 – alee cu trepte de acces la castel, 4 – zona adiacentă limitelor sudică și estică ale amplasamentului, făcând parte din versantul de legătură dintre nivelul platformei castelului și nivelul drumului principal al satului, 5 – aleea de acces la castel, 6 – actuală casă de poartă, 7 – podul de acces în castel, 8 – clădirea castelului, 9 – curte interioară, 10 – alee de acces în parc prin gangul primului nivel al turnului estic, 11 – urmele fostului șanț pentru apă, 12 – zona în care sunt grupate masa memorială a Helikon-ului Ardelean, mormântul și monumentul lui János KEMÉNY, monumentul lui Albert WASS precum și alte monumente funerare, 13 – zona platformei castelului, 14 – zona parcului peisager, 15 – construcții și amenajări situate la vest de castel, 16 – alee conducând dinspre accesul pe sit direct în zona parcului, 17 – zona terenurilor agricole și a noilor construcții pentru programul medical, făcând parte din suprafața inițială a parcului istoric, 18 – zona livezii, făcând parte din suprafața inițială a parcului istoric (reconstituirea autoarei, suprapusă unei ortofotografii © GoogleEarth 2016; scala grafică reprezentată este estimativă) © Andreea MILEA

■ **Figure 6.** Placement of the major elements of the Kendi-Kemény Manor House ensemble: 1 – driveway to the site starting from the village road, 2 – winding walkway to the manor house, 3 – stepped alley to the manor house, 4 – the area adjacent to the southern and eastern limits, part of the slope connecting the level of the manor house's terrace to the level of the main village road, 5 – alley of access to the manor house, 6 – current gate house, 7 – bridge to the manor house, 8 – manor house building, 9 – inner courtyard, 10 – alley to the park through the gangway on the ground floor of the eastern tower, 11 – traces of the former moat, 12 – the area where the memorial table of the Transylvanian Helikon, János KEMÉNY's grave and monument, and Albert WASS's monument, as well as other funerary monuments are grouped, 13 – terrace on which the manor house is located, 14 – landscaped park area, 15 – buildings and other elements placed to the west of the manor house, 16 – alley leading from the access on site straight to the park, 17 – area of farmland and new buildings for the medical programme, part of the initial area of the historical park, 18 – area of the orchard, part of the initial area of the historical park (reconstruction of the author, superposed over an orthophoto © GoogleEarth 2016; the represented graphic scale is estimative) © Andreea MILEA

■ În cadrul amplasamentului, topografia este una variată, delimitând trei zone cu caracteristici diferite: zona adiacentă limitelor sudică și estică, făcând parte din versantul relativ abrupt de legătură dintre nivelul platformei castelului și nivelul drumului principal al satului; zona platformei

The area adjacent to the southern and eastern limits, part of the slope connecting the level of the manor house's terrace to the level of the main village road (Figure 6) takes a level difference – from the village road to the manor house's terrace – varying between approx.  $10 \div 20$  m.<sup>9</sup> The slope, as a whole, is steeper to the east and north (having a grade of approx.  $25 \div 35$  % between the village road and the manor house's terrace) and smoother to the south (having a grade of approx.  $10$  % between the village road and the manor house's terrace)<sup>10</sup>. This area of the site is currently populated with tall vegetation, thicker towards the village road and next to the north-eastern side of the manor house, increasingly rare next to the manor house's south-eastern side. This area also houses the walkway to the manor house. The area of the manor house's terrace (Figure 6) does not show significant level differences, except the remains of the moat around the manor house. However, in reality, the land continues to climb to the north-west for approx.  $5$  m in this area, with a grade of approx.  $7$  %<sup>11</sup>. This area contains the driveways to the manor house and to the park, the manor house building, the traces of the moat around the manor house, but also other buildings to the west of the

manor house, some of them shown in the historical maps. *The area of the park* (Figure 6), the largest within the site, has in general a gentle slope (with discontinuities and interruptions), climbing further to the north-west approx. 8 m (with a grade of approx. 4%) but no further than the central area of the whole site – coinciding currently with the boundary between what is left as a park and the area allotted, of the former park, to farmlands and, more recently, to the medical buildings –, after which the land is mostly flat, descending this time approx. 3 m to the north-west, with a very gentle grade (about 1%).<sup>12</sup> In this area we have three sub-areas: the first one, immediately north of the manor house's terrace area, the sub-area of the surviving landscaped park, including the memorial objects' group (the memorial table of the Transylvanian Helikon, János KEMÉNY's tomb and monument, Albert WASS's monument, as well as other funerary monuments); the second sub-area, of farmlands, including more recently the new medical buildings; and the third sub-area, of the orchard.

■ The access to the manor house (Figure 6) is made by a road that emerges from the main village road, climbing somewhat boldly the slope to the level of the terrace where the buildings are placed. From here the road branches off, one arm leading along the contour, to the east, near the edge of the terrace and of the estate, reaching near the manor house parallel with its south-eastern side. With very small differences – caused most probably by the different degrees of detail in the representations –, all available historical maps show the same situation (Figures 1-5). A second branch of the road climbing the slope continues to the north, leading directly to the area of the park, north of the manor house, and now also to the new buildings that emerged as facilities for the medical programme. This second arm is shown in the Second Military Survey of the Austrian Empire (1806-1869) (Figure 2) as an alley lined by trees on both sides. The Third Military Survey of Austro-Hungary (1869-1887) (Figure 3) omits representing this branch, but we find it shown schematically in the Mapping of the Kingdom of Hungary (1869-1887) (Figure 4) (here it branches, in its turn, within the park) and in the 1941 military survey (Figure 5) (this time without branching). The third branch of the road climbing the slope is led to the north-west, serving the properties neighbouring the park in its historical form. Without it being clear whether any of the routes shown in the First Military Survey of the Habsburg Empire (1763-1787) (Figure 1) coincide with this third road, it becomes clearly readable in all subsequent representations (Figures 2-5). The manor house can also be

*Zona adiacentă limitelor sudică și estică, făcând parte din versantul de legătură dintre nivelul platformei castelului și nivelul drumului principal al satului*, (fig. 6) preia o diferență de nivel – de la drumul satului până la platforma castelului – variind între cca. 10÷20 m.<sup>9</sup> Versantul, în ansamblul său, este mai abrupt spre est și nord (având între drumul satului și platforma castelului o pantă de cca. 25÷35%) și mai lin spre sud (având între drumul satului și platforma castelului o pantă de cca. 10%).<sup>10</sup> Această zonă a amplasamentului este populată în prezent cu vegetație înaltă, mai deasă înspre drumul satului și adiacent laturii nord-estice a castelului, răbindu-se în dreptul laturii sud-estice a castelului. Totodată, în această zonă este cuprinsă aleea pietonală de acces la castel.

*Zona platformei castelului* (fig. 6) nu prezintă diferențe de nivel vizibile semnificative, cu excepția urmelor șanțului pentru apă, de jur împrejurul castelului. Totuși, în realitate, terenul continuă să urce spre nord-vest, cca. 5 m în cadrul acestei zone, având o pantă de cca. 7%.<sup>11</sup> Această zonă cuprinde drumurile de acces la castel și în parc, clădirea castelului, urmele șanțului pentru apă de jur împrejurul castelului, dar și alte clădiri la vest de castel, unele dintre ele prefigurate în hărțile istorice.

Zona parcului (fig. 6), cea mai amplă în cadrul amplasamentului, prezintă în general o pantă lină (cu discontinuități și inconsecvențe), urcând în continuare spre nord-vest, cca. 8 m (cu o pantă de cca. 4%) dar nu mai departe de partea centrală a întregului amplasament – coincidând la ora actuală cu limita dintre ceea ce a mai rămas ca amenajare de parc și suprafața alocată, din fostul parc, terenurilor agricole și, mai recent, pavilioanelor medicale –, după care terenul este aproximativ plat, coborând de data aceasta c. 3 m înspre nord-vest cu o pantă foarte lină (c. 1%).<sup>12</sup> În această zonă avem trei subzone: cea dintâi, imediat la nord de zona platformei castelului, subzona amenajărilor supraviețuitoare ale parcului peisager, cuprinzând și grupul obiectelor memoriale (masa memorială a Helikon-ului Ardelean, mormântul și monumentul lui János KEMÉNY, monumentul lui Albert WASS precum și alte monumente funerare); cea de-a doua, subzona devenită a terenurilor agricole incluzând, mai recent, noile construcții pentru programul medical; și cea de-a treia, subzona livezii.

■ Accesul la castel (fig. 6) este asigurat de un drum care se desprinde din drumul principal al satului, urcând oarecum pieptiş versantul până la nivelul platformei pe care sunt situate construcțiile. De aici drumul se ramifică, unul din brațe fiind condus de-a lungul curbei de nivel, spre est, în apropierea marginii platformei și a limitei proprietății, ajungând în dreptul castelului în paralel cu latura sud-estică a acestuia. Cu foarte mici diferențe – datorate, probabil, mai degrabă gradului diferit de detaliere a reprezentărilor –, toate hărțile istorice de care dispunem prezintă aceeași situație (fig. 1-5).

La castel se mai poate ajunge și prin intermediul unei alei pietonale, conduse în zigzag (fig. 6) în apropiere și la est de drumul care urcă pieptiş versantul între drumul principal al satului și platforma castelului. Aleea pietonală întâlnește brațul de drum condus de-a lungul laturii sud-estice a castelului în apropierea turnului sudic al acestuia. Prezența aleii pietonale nu apare documentată în reprezentările hărților istorice, fapt care se poate datora fie absenței sale, fie caracterului minor al amenajărilor pe care o astfel de legătură le presupune. De asemenea, și mai la est de aleea pietonală în zigzag se află o alee în trepte,<sup>13</sup> urcând în linie dreaptă versantul din apropierea drumului principal al satului până în dreptul turnului sudic.

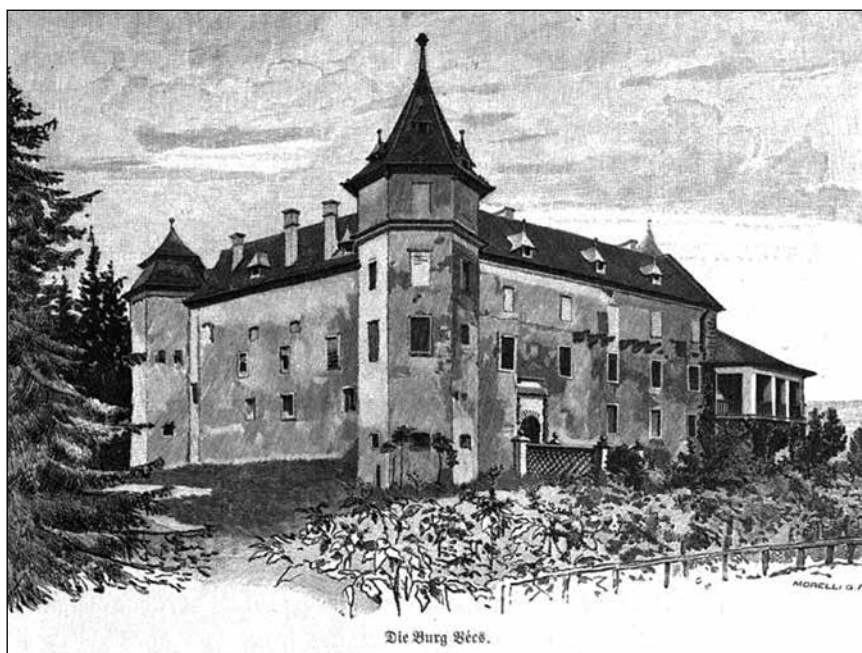
■ **Fig. 7.** Castelul văzut dinspre zona de acces într-o gravură de secol XIX de Gusztáv MORELLI © hereditatum.ro

■ **Figure 7.** The manor house seen from the access area in a 19<sup>th</sup> century engraving by Gusztáv MORELLI © hereditatum.ro

Turnul estic îl avem documentat iconografic în două din ipostazele sale. În prima ipostază (fig. 7, foto 2), premergătoare modificărilor de sfârșit de secol XIX, turnul se prezintă ca o construcție pe două niveluri: un parter destinat gangului de trecere spre parc, prin urmare un spațiu deschis, și un etaj de asemenea deschis sub forma unei ample verande cu pravești spre valea Mureșului. În cea de-a doua ipostază (foto 3-4, 6), ulterioară modificărilor de sfârșit de secol XIX, turnul primește înălțime de patru niveluri, veranda fiind înălțată la ultimul nivel, nivelurile intermediare primind spații închise, iar parterul găzduind în continuare gangul de traversare; astfel, perspectiva oferită de la nivelul verandei a dobândit amploare și mai mare. Această ultimă ipostază a turnului estic corespunde și situației actuale (foto 7-8).

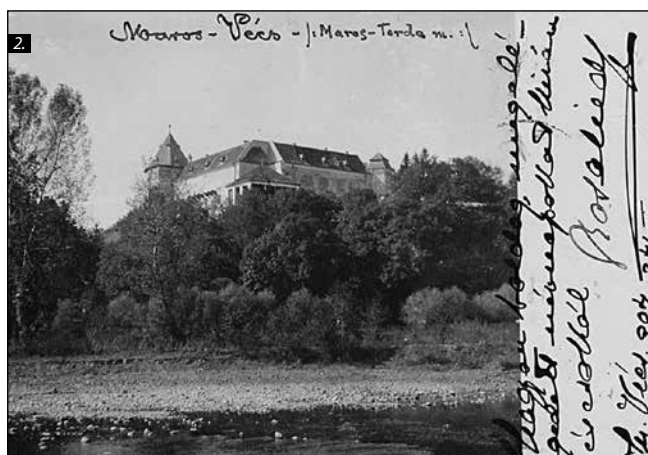
- **Foto 2.** Castelul văzut de pe valea Mureșului într-o fotografie de la sfârșitul secolului al XIX-lea © Monumente Uitate
- **Foto 3.** Castelul văzut de pe țărmul stâng al văii Mureșului într-o fotografie de la începutul secolului al XX-lea © Biblioteca Centrală Universitară „Lucian Blaga”, Cluj-Napoca

- **Photo 2.** The manor house seen from the Mureș River valley in a photograph from the end of the 19<sup>th</sup> century © Monumente Uitate
- **Photo 3.** The manor house seen from the left bank of the Mureș River valley in a photograph from the beginning of the 20<sup>th</sup> century © Biblioteca Centrală Universitară „Lucian Blaga”, Cluj-Napoca

O fotografie de la sfârșitul secolului al XIX-lea (foto 2), privind amplasamentul castelului de pe valea Mureșului, confirmă ipoteza unei foarte bune îmbinări, la nivel de imagine, între parcul castelului și pădure, dar ne arată totodată și densitatea vegetației pe versantul care face trecerea dintre platforma castelului și vale. Aceeași situație o putem observa mai târziu, după înălțarea turnului estic, în fotografiile de la începutul secolului al XX-lea (foto 3-4).

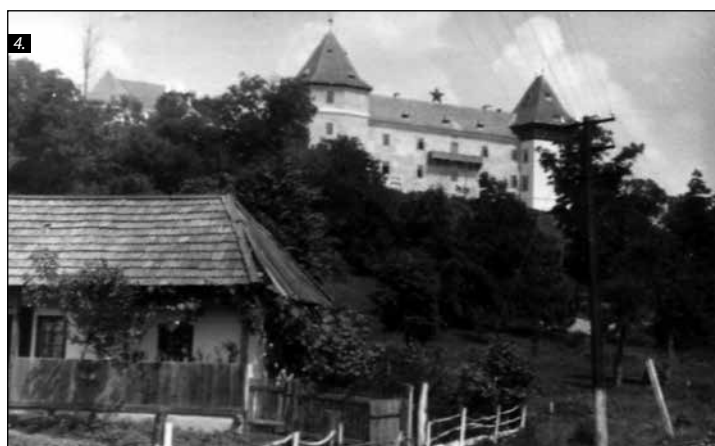
- **Foto 4.** Castelul văzut de pe valea Mureșului într-o fotografie de la începutul secolului al XX-lea © hereditatum.ro
- **Foto 5.** Intrarea în castel într-o fotografie de la începutul secolului al XX-lea © hereditatum.ro (autor Géza NAGY KEMÉNY)

valley. The same situation can be noted later, after the raising of the eastern tower, in photographs from the beginning of the 20<sup>th</sup> century (Photos 3 and 4). The care for the decorative character of the landscaping in the vicinity of the entrance to the manor house can be observed again in an image from the beginning of the 20<sup>th</sup> century (Photo 5), which shows us the placement of the decorative seedlings aligned along the moat that limits the south-eastern side of the building. The alley leading through the gangway of the eastern tower seems to have enjoyed the same care: we find it too, at the beginning of the 20<sup>th</sup> century (Photo 6), regularly lined on both sides with decorative bush seedlings. The last two mentioned images also offer clues on the alleys designed along the south-eastern, respectively north-eastern sides of the manor house: they seem to have been simple gravelled alleys. As we have already mentioned (see *Local relief and the placement of major elements*), nowadays the landscaping of the park is reduced on a considerably smaller surface than the initial one, grouped around the manor house, especially to the south, east, and north. The placing of the mature vegetation on the terrain preserved its naturalness (Photo 11), but some details have lost in refinement: the previously mentioned alleys were either asphalted (Photo 7), or lost their gravelled surface, becoming simple earthen alleys (Photo 9); the ornamental nature of the vegetation in front of the south-eastern entrance elevation became less coherent, mixing different species without a particular rule; the monuments in the park lost their romanticism through the apparition of protective fences (Photos 12-14).

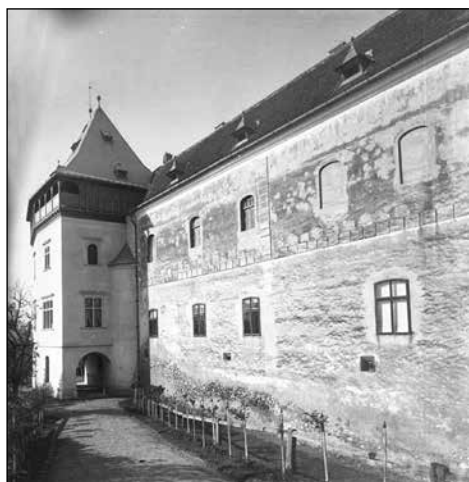
■ **Foto 6.** Latura nord-estică a castelului apropiindu-ne de el dinspre parc © hereditatum.ro (autor Géza NAGY KEMÉNY)

■ **Photo 6.** The north-eastern side of the manor house, approaching it from the park © hereditatum.ro (autor Géza NAGY KEMÉNY)

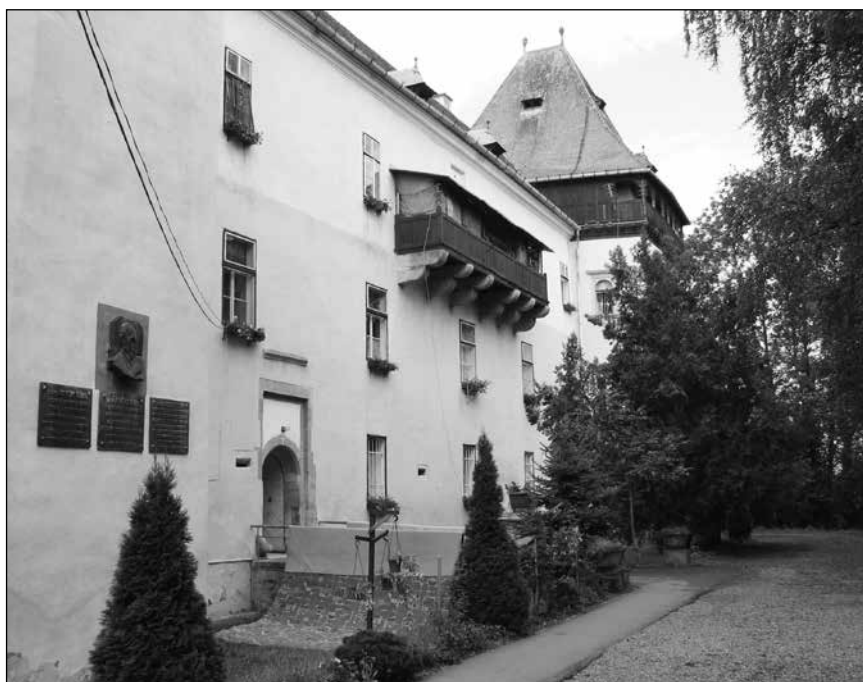
■ Foto 7. Latura sud-estică a castelului © Andreea MILEA, 2009

■ Photo 7. The south-eastern side of the manor house © Andreea MILEA, 2009

Accesul principal în clădirea castelului se face pe latura sud-estică a acestuia, traversând pe un mic pod urmele șanțului pentru apă (foto 5, 7). Spațiul de tip gang al intrării conduce ulterior în curtea interioară a castelului. Accesul în spațiile castelului este posibil și din gangul turnului estic și de pe latura nord-vestică a castelului (urcând din fostul șanț pentru apă, prin intermediul unei scări, până în dreptul primului nivel al clădirii) (foto 10).

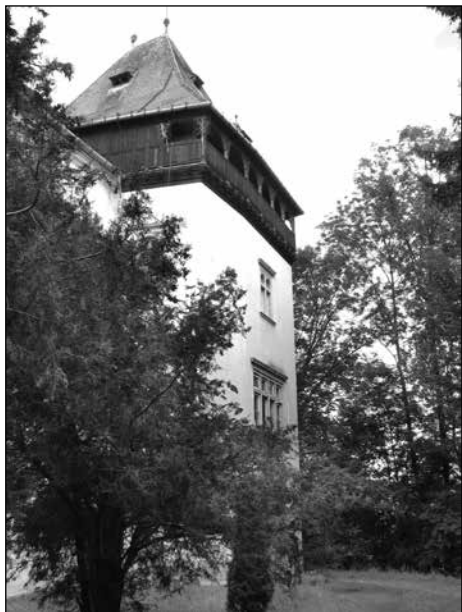
■ **Foto 8.** Turnul estic al castelului © Andreea MILEA, 2009

■ **Photo 8.** The manor house's eastern tower © Andreea MILEA, 2009

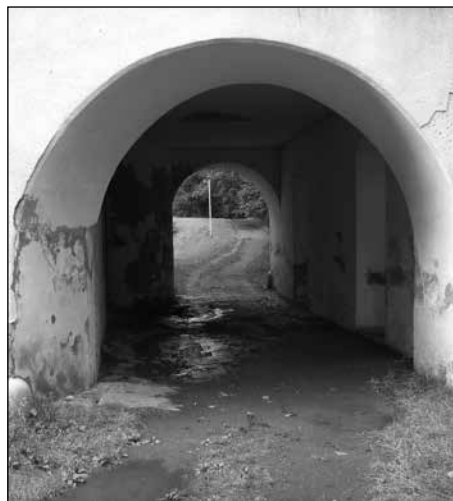
■ **Foto 9.** Gangul turnului estic, de acces spre parc © Andreea MILEA, 2009

■ **Photo 9.** The eastern tower's gangway, of entrance to the park © Andreea MILEA, 2009

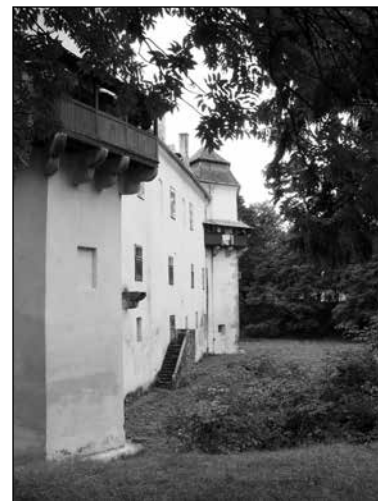
■ **Foto 10.** Latura nord-vestică a castelului © Andreea MILEA, 2009

■ **Photo 10.** The north-western side of the manor house © Andreea MILEA, 2009

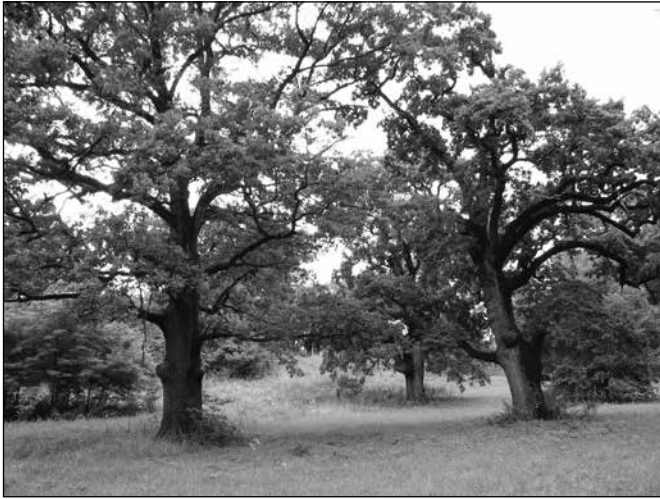
■ Foto 11. Parcul peisager © Andreea MILEA, 2009  
■ Photo 11. Landscaped park © Andreea MILEA, 2009

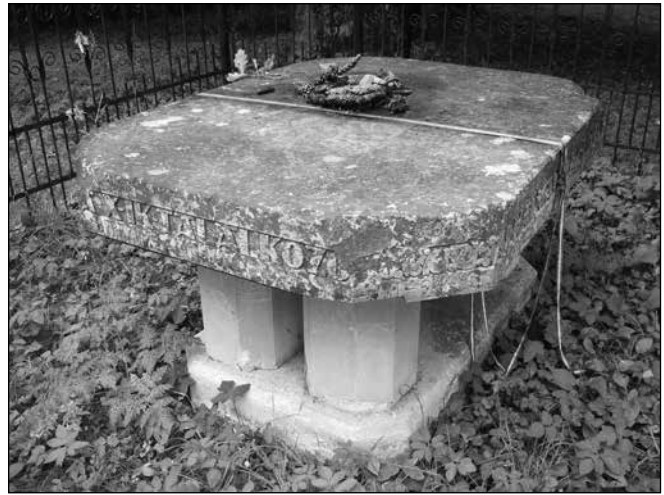
■ Foto 12. Masa memorială a Helikon-ului Ardelean © Andreea MILEA, 2009  
■ Photo 12. Memorial table of the Transylvanian Helikon © Andreea MILEA, 2009

restrânse pe o suprafață considerabil mai mică decât cea inițială, grupată în jurul castelului, îndeosebi înspre sud, est, respectiv nord. Dispunerea vegetației mature pe teren și-a păstrat naturalitatea (foto 11), dar unele detalii și-au pierdut din rafinament: aleile amintite anterior fie au fost asfaltate (foto 7), fie și-au pierdut suprafața prunduită, devenind simple alei de pământ (foto 9); caracterul ornamental al vegetației în dreptul fațadei sud-estice a intrării a devenit mai puțin coerent, amestecând diverse specii, fără o regulă anume; iar monumentele din parc au pierdut din romantismul imaginii prin apariția unor împrejmuiri de protecție (foto 12-14).

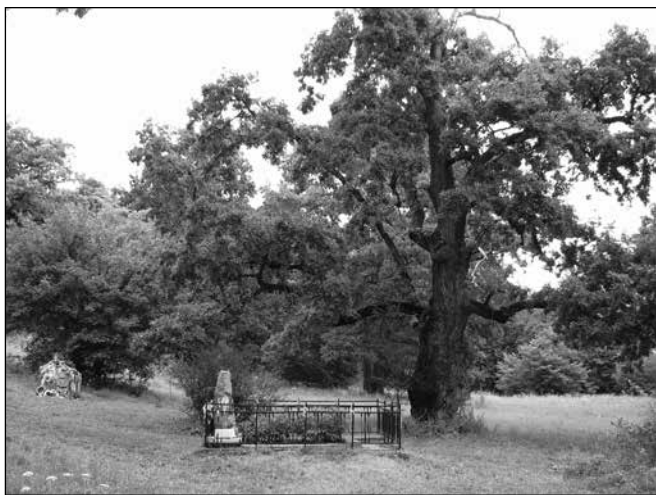
■ Foto 13. Mormântul și monumentul funerar al lui János KEMÉNY în parcul peisager © Andreea MILEA, 2009  
■ Photo 13. The tomb and funerary monument of János KEMÉNY in the landscaped park © Andreea MILEA, 2009

even if it suffered some alterations and, through them, some values have been lost (details were lost, such as the sculpted lions, once placed on both sides of the entrance to the bridge, the bridge itself was altered, the gallery-balconies were altered though the addition of covering structures, the graves and memorial table of the Transylvanian Helikon received protective enclosures, etc.). The surface of the park, with the historic limits still visible, currently has several areas with extremely different characteristics. An area was preserved as a landscaped leisure park; a second area with farmlands and recently built insertions for the medical programme transferred from the manor house; and a third area, also utilitarian, as an orchard. The probability of preserving the utilitarian functions on the site is large, at least for the near future. Preserving the medical programme on the site has its advantages and disadvantages related to the historical ensemble. The disadvantage is occupying the area of the former park with new buildings, altering the nature of the place. The advantage is the necessity, given by this type of programme, of creating landscape design elements, beneficial for the patients, thus presenting the occasion for a part of the surfaces currently occupied by farmland or orchards, to return to the leisure function, with appropriate elements. However, even taking into account this possible advantage, lacking technical documents (plans of the historical landscape design) and traces of the former elements on the site, the decision of innovative designs will have to confront the difficulty of concrete design choices in order to answer to the site's current status, of historic building, to which a listed historic park belongs. Regarding the area preserved currently as leisure park, its main value rests in the trees, both as preserved specimens as well as through the way their placing follows the principles of the landscaped style. The objects present in the park – the funerary monuments, the memorial table of the Transylvanian Helikon – add to the value of the surviving historic park. But maybe even more important than the already mentioned elements is the preservation of the landscaping traces from the times of the fortified manor house (the works delimiting the moat), reminding us of the initial, defensive function of the ensemble. The place of the Kendi-Kemény Manor House in the history of Transylvanian architecture is clearly stated by József BIRÓ: „if it had not endured, we would not be able to form an accurate enough picture about the architecture of the old Transylvanian castles.”<sup>17</sup>

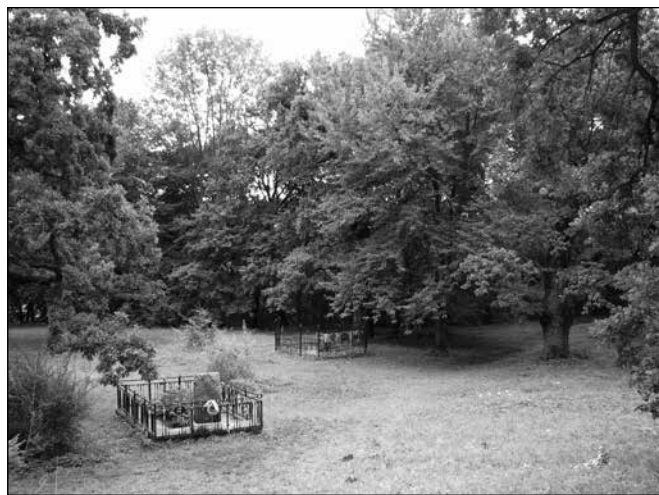
■ Foto 14. Monumente funerare în parcul peisager © Andreea MILEA, 2009  
■ Photo 14. Funerary monuments in the landscaped park © Andreea MILEA, 2009
