Bordi Zsigmond Lóránd

A LEMHÉNYI SZENT MIHÁLY-HEGYI ERŐDÍTETT TEMPLOM TÖRTÉNETE A 2011. ÉVI RÉGÉSZETI KUTATÁSOK TÜKRÉBEN

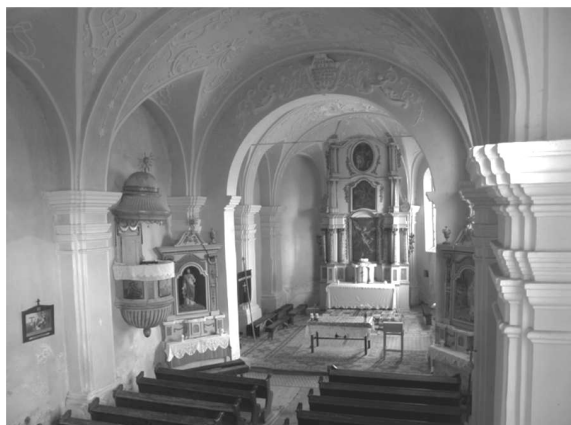
4. tábla 1. A templom belseje; 2. A diadalív felirata; 3. A templom nyugati homlokzata; 4. Reneszánsz keresztelőmedence; 5. Gótikus keresztelőmedence; 6. A templom északi fala: a sekrestye (A) és a szószerk feljárata (B); 7. A szentély és a sekrestye keleti oldala

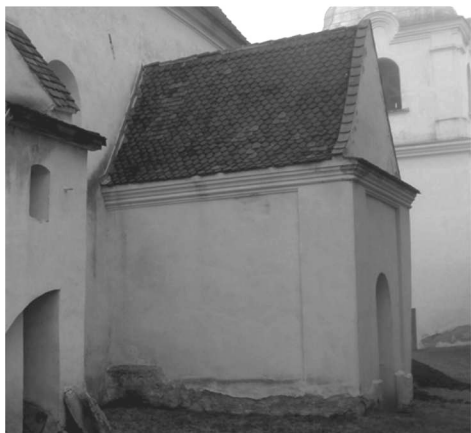
5. tábla 1. A déli portikusz; 2. Elfalazott ablaknyílás a déli portikuszon (1988); 3. A nyugati portikusz; 4. A karzatfeljáró; 5. A várfal a templom délnyugati oldalán

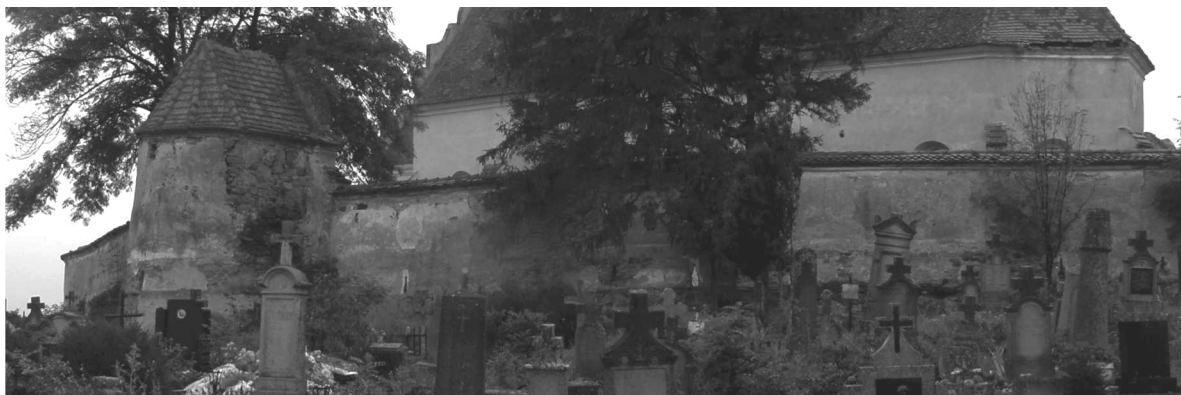
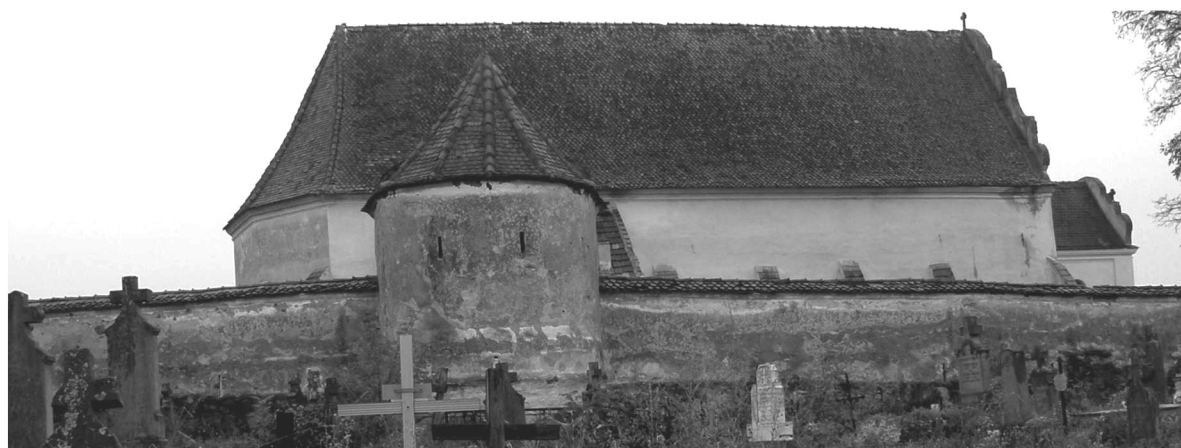
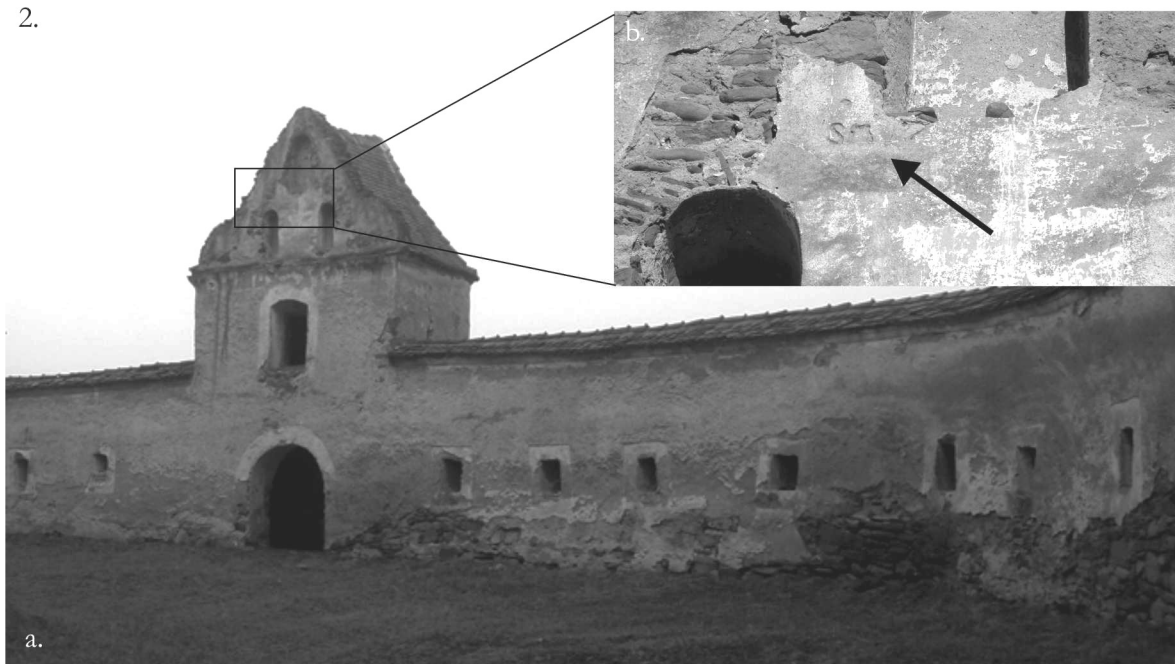
6. tábla 1. A déli oldal tornya; 2. Az északi oldal tornya;
3. Az északi torony a várudvar felől (a. Ajtónyílások és oromdíz, b. Felirat)

A várfalat két, a falsíkból kiugró, félkörív alaprajzú, emeletes torony erősíti. A déli oldalon, a templom itteni bejáratának vonalában található torony 5,24 méter széles, míg mélysége 4,21 méter (6. tábla, 1). Az északi oldal nagyjából a sekrestye vonalában található tornya (6. tábla, 2), valamivel kisebb ($4,95 \times 4,10$ méter). A tornyok falait is lőrés törlik át, a földszintek esetében 3 a fő tengelyek irányában elhelyezkedő nyílás, míg az emeleteken hasonló elrendezésben a déli tornyon 5 ($2 + 1 + 2$), míg az északi tornyon 6 ($2 + 2 + 2$) lőrés található. A tornyok emeletei nem állnak kapcsolatban egymással, mindkettő esetében megközelítésük csak az épületen kívülről lehetséges (6. tábla, 3, a). Az emeleti helyiségek esetében ez feltehetőleg létra segítségével történt, ugyanis a falfelületeken nem figyelhető meg beépített karzatok vagy lépcsők nyomai.

Míg az északi torony esetében nem található fűtőszerkezetre utaló nyom, addig a déli toronyban, annak északkeleti sarkában egy kémény van nyitva az emeletre. Elhelyezkedése és kialakításának módja alapján megállapítható, hogy ez a füstnyílás egy utólagos beépítés eredményeként jött létre.

A belső oromfalak díszítésében a két sorban elhelyezett ($2 + 1$) szoborfülkék játszanak főszerepet. Ezekon kívül, csak az északi torony oromfalán a felső szoborfülke bal alsó sarka mellett figyelhető meg egy bekarcolt keretbe helyezett, vakolatba bemélyített S M monogram, amelyet két elmosódott szám, talán egy 1-es és egy 7-es követ (6. tábla, 3, b). A fülke másik sarkában a vakolat le van esve, így nem tudni, hogy a felirat hogyan végződött.

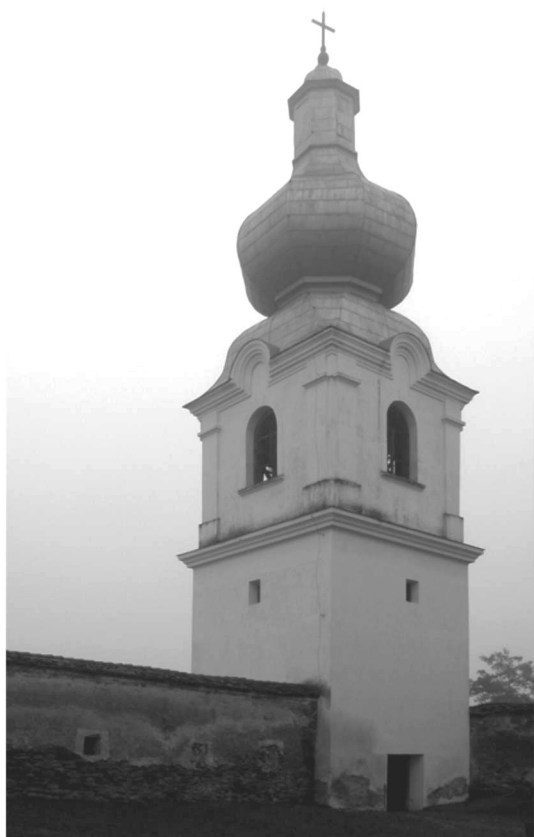
7. tábla 1. Harangtorony – lemhényi bejárat; 2. Az almási bejárat; 3. Temetőrészlet a templom északkeleti oldalán

A fallal övezett területre két irányból lehet bejutni. A keleti – lemhényi – oldal bejárata (egy átlagos méretű egyszárnyú ajtó), a nagyméretű, $6,80 \times 6,80$ méter alapterületű, mintegy 16 méter magas, 12 méteres hagymakupolával fedett harangtorony alatt található (7. tábla, 1). A torony alsó, mintegy 10 méter magas része egyszerű kivitelezésű, amelynek falait csak a felső részén törli át egy-egy, az északi, nyugati és a déli oldalon nyitott téglalap alakú ablak. A felső, nagyméretű hangablakok által áttört szint, valamint a barokk stílusjegyeket hordozó kupola az alsónál későbbi építésű.

A ma álló harang- és kaputorony alsó része, mint ahogy azt alapjának és felmenő falának összeszövése mutatja, egységes építményként mutatkozik. A mellette ásott szelvényből semmilyen keltező lelet sem került elő, úgyhogy építésének idejét egyelőre nem lehet meghatározni. Várfallal való kapcsolatából

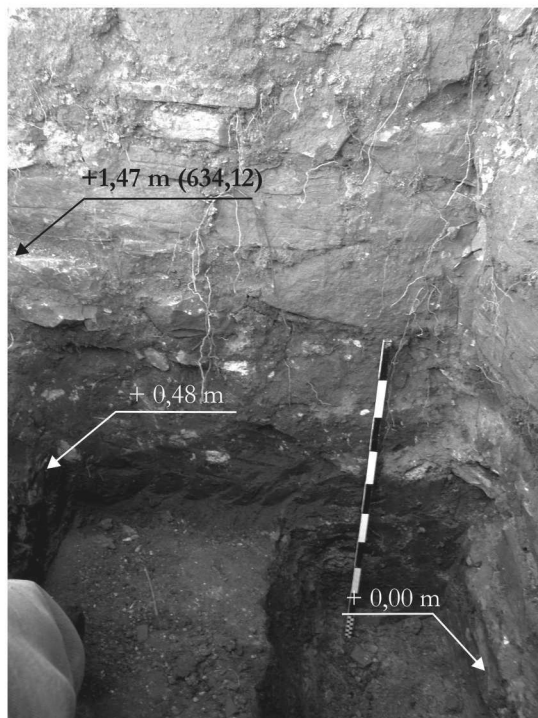
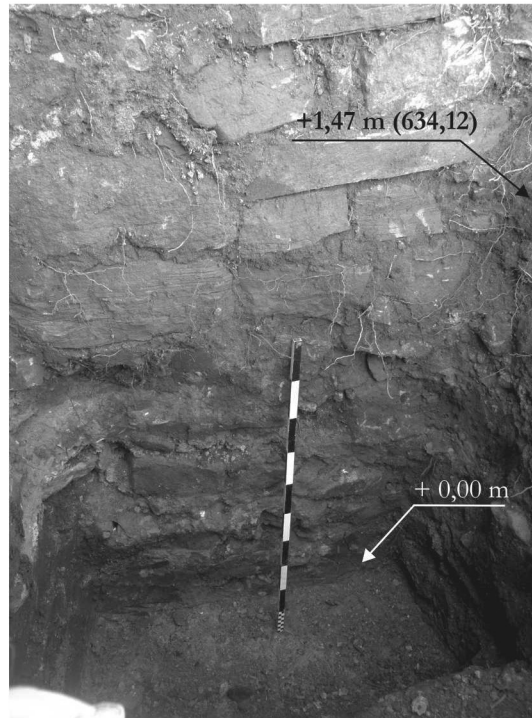
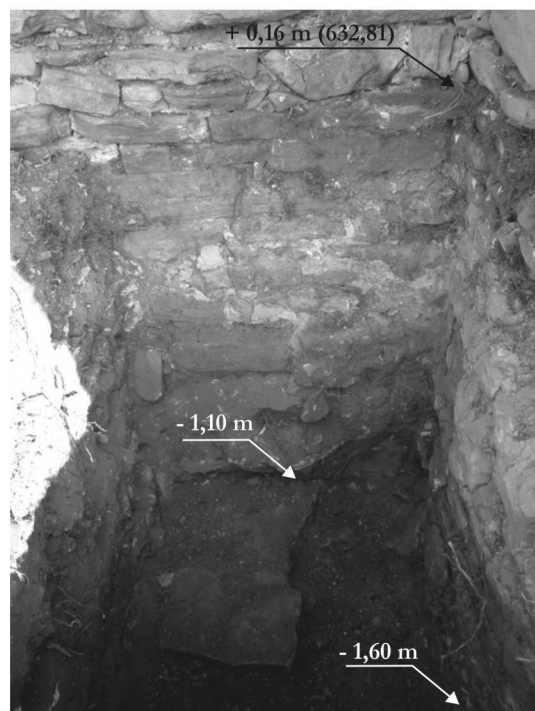
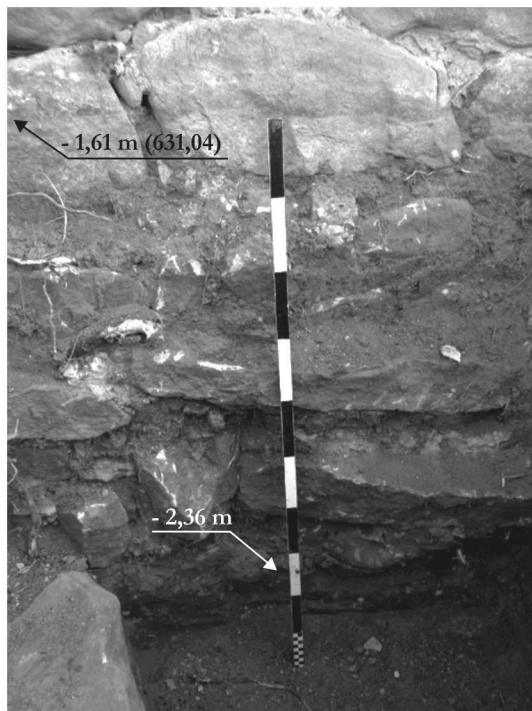
18. tábla 1. A várfal alapja a 10. felületben; 2. A torony alapja a 10. felületben; 3. A várfal és a torony alapja a 11. felületben; 4. A várfal alapja a 12. felületben
