UZON ÉPÍTÉSZETI EMLÉKEI

KÖNYA ADÁM

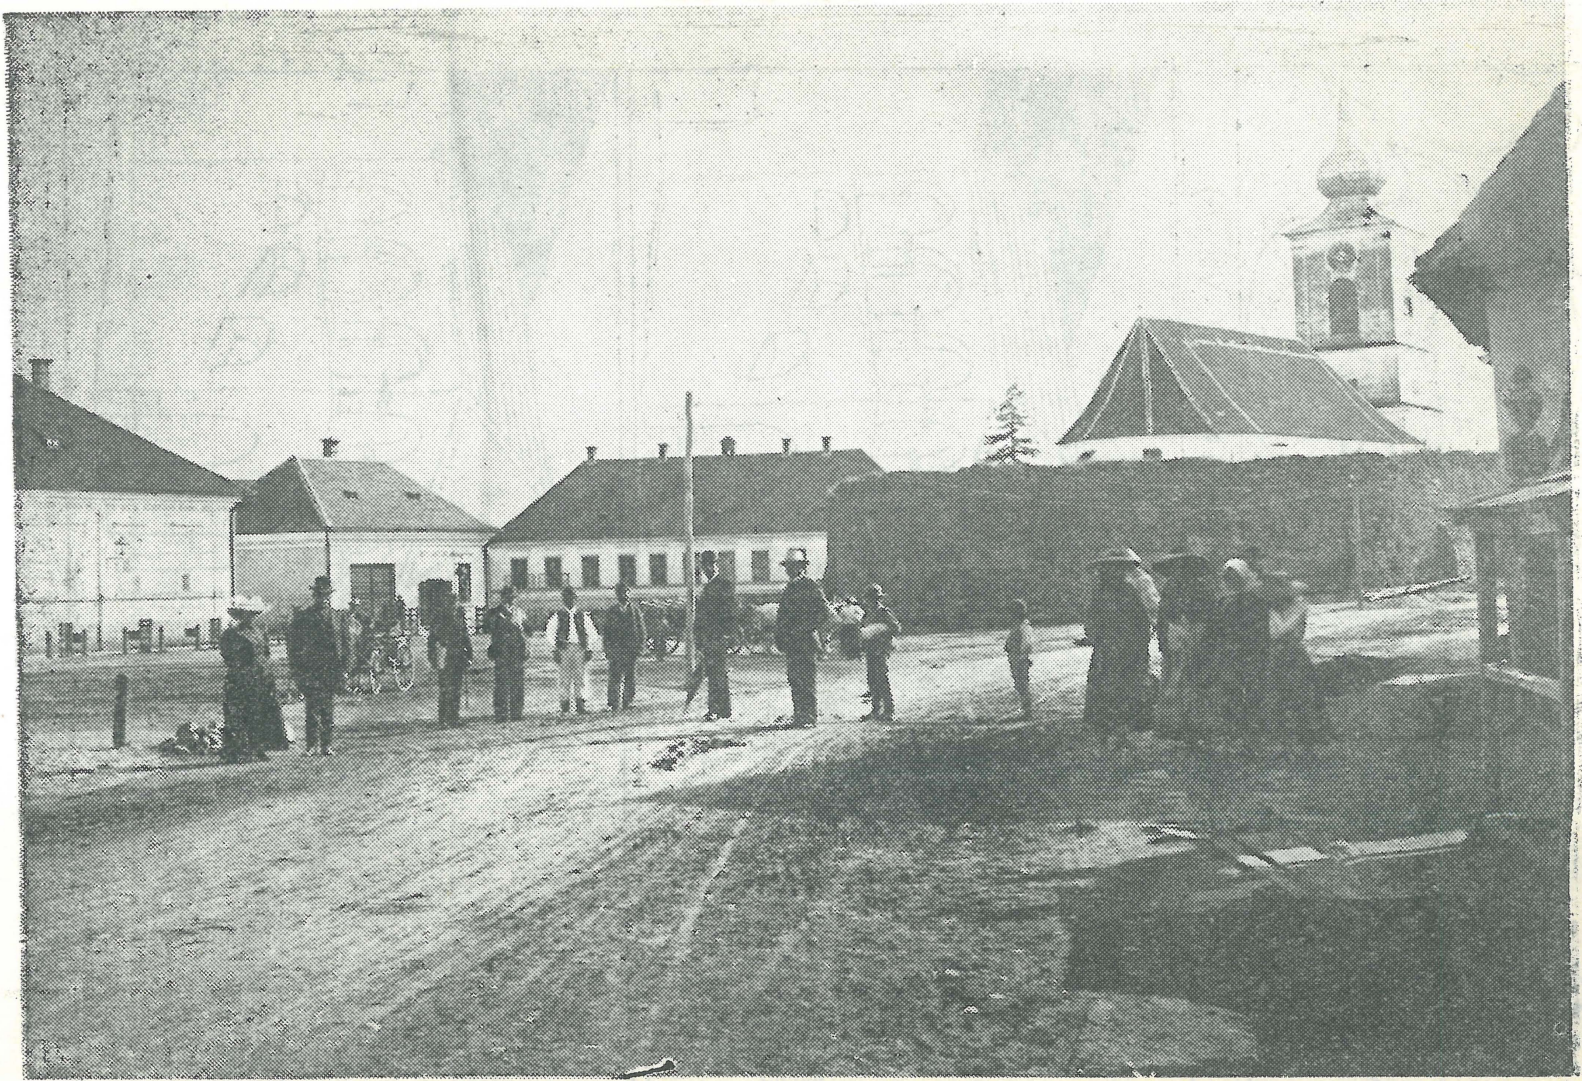
1. Uzon főtere a várral (Gere István felvétele. 1898)

Annál inkább feltűnő, hogy Uzonban, ennek ellenére semmilyen középkori építészeti emlék nem maradt fenn. A templomot övező, feltehetően még a XV. században épült várat 1901-ben lebontották. Csupán Orbán Balázs főművének egyik illusztrációjáról, illetve Gere Istvánnak a lebontást megelőzően három évvel készített felvételéről ismerjük, melynek eredetijét sepsiszentgyörgyi múzeum fényképtára őrzi (1. sz. ábra). Mai állapotában az egységes belső terű református templom nem mutat semmilyen középkori részletet. Esetleg sorrakerülő falkutatás döntheti el csupán, hogy a XIV. század elejétől egyházas helységeként említett település mai temploma őrzi-e bár töredékes részleteket a vakolat alatt. Benne, sajnos utólag átfestett állapotban és éppen ezért csökkent értékkel maradtak meg a növényornamentikás padmellvéd-festmények. A levelek formája, a centrális nagy virágmotívum alapján, a zabolai festett mennyezet (1772), valamint a mátsfalvi padmellvéd-festmények (1802) közé helyezhető készítésük ideje (2. sz. ábra).
