# CSURGALÉKVÍZ: VAN RÁ MEGOLDÁS!

*Egy súlyosan környezetszennyező problémára kínál megoldást a Klarwin® fordított ozmózisra alapuló technológia.*

SZERZŐ: HORVÁTH ERIKA ÜGYVEZETŐ | KLARWIN MAGYARORSZÁG KFT.

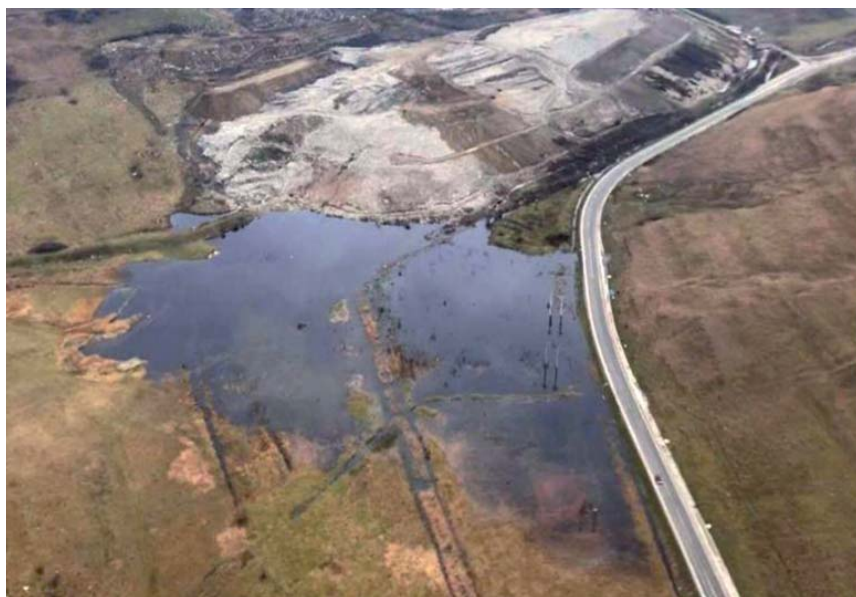
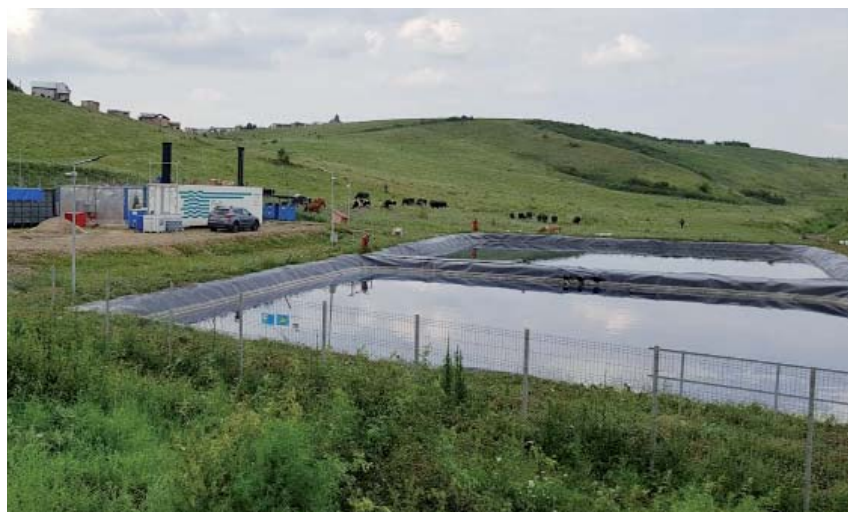
### Légi felvétel a lerakóról és a mellette lévő csurgalékvíztóról
