FOLYÓ PARTVONALÁT KÍSÉRŐ ÖVZÁTONYOK ERDŐÁLLOMÁNYAINAK TERMÉSZETVÉDELMI ÉS VÍZKÁRELHÁRÍTÁSI SZEMPONTOKNAK MEGFELELŐ FELÚJÍTÁS ISMERTETÉSE RÁKÓCZIÚJFALUI MINTATERÜLETEN.

Ficzere András

Közép-Tisza-vidéki Vízügyi Igazgatóság

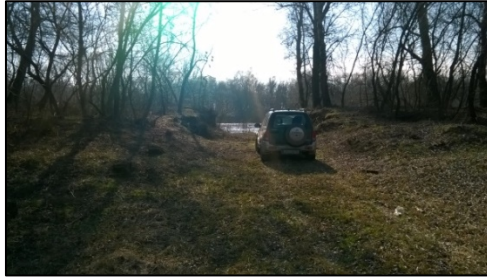
1. kép övzátony sliccelése

Az új hullámtér déli részén az árvízvédelmi töltés 900 méter hosszúságban vissza lett bontva terepszintre, a régi töltés és a folyó közötti keskeny területen erdőállomány tenyészik. Ezen keresztül áramlik vissza a folyóba a hullámtérre került víztömeg a főmederbe. Az erdőállományban található volt egy partvonallal párhuzamos mintegy 2 méter magas vonulat - övzátany- ami vonalas létesítményként kiemelkedett a környező terepszintből. A töltésáthelyezés előtt párhuzamos volt az árvízi sodorvonallal, azonban a fejlesztés megvalósulása után merőlegesen keresztelte már az áramlási irányt, így káros hatásúvá vált.

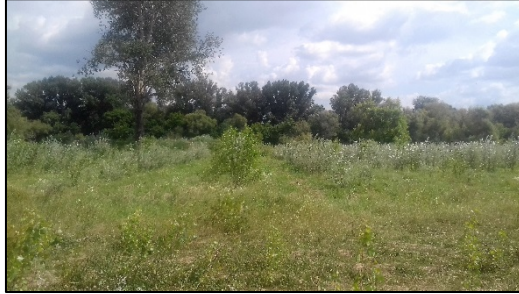
4.kép erdősítés 2018. júniusban

A 2018. évi árhullám nem okozott kárt az erdőszítésben. Az ápolási tevékenység a széles sorközökre és a sorokra korlátozódott, azonban a vegetációs időszak második felében már a sorokat sem lehetett ápolni. A 4,0 méteres sorokba nem dőlt be a nyár, a jobb növekedésű területrészekben a fák magassága elérte a 3,0 métert.

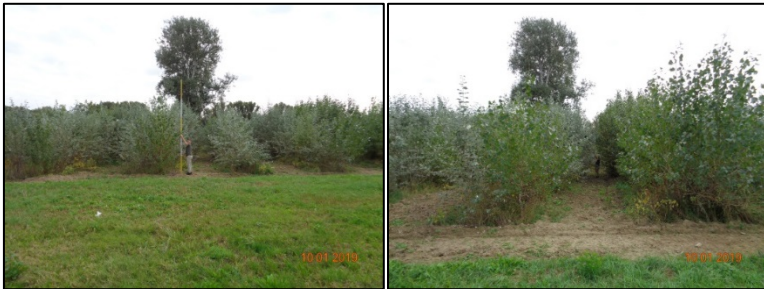
5. - 6. kép erdősítés 2019 októberben munkatárs 5 m-es szintezőléccel

2019. évben a száraz január-áprilisi időszakot követően júniusban alakult ki egy rövid ideig tartó alacsony árhullám. A terület vízborítást kapott, felmelegedett a víz az erdőterületen, azonban káros hatással nem volt az erdőállományra. Ez évben már csak a széles sorok mechanikai ápolását lehetett elvégezni. Az egyes fák magassága elérte a 7 métert a vegetációs időszak végére. Az ágak kezdik benőni a széles sorokat, de még mezőgazdasági erőgéppel művelhetőek és a törzsek még nem hajoltak be. A nedvesített szelvény biztosítása végett törzsnyesést még elfogja igazgatóságunk végeztetni.
