# 1900 ÉVES ADÓSSÁG

## A Flórián téri Thermæ Maiores és a Pacsirta kapu állapotáról

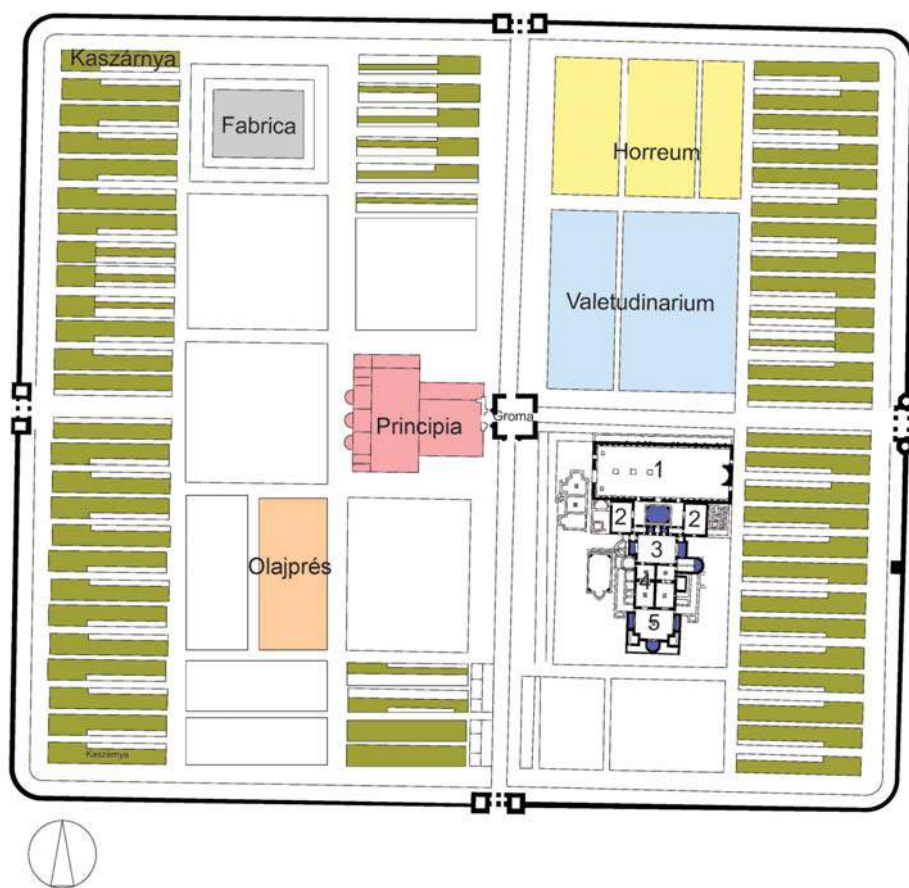
Az aquincumi segédcsoport tábora  
a 2. századi állapot szerint  
1. Palestra, 2. Apoditerion,  
3. Frigidarium, 4. Tepidarium,  
5. Caldarium

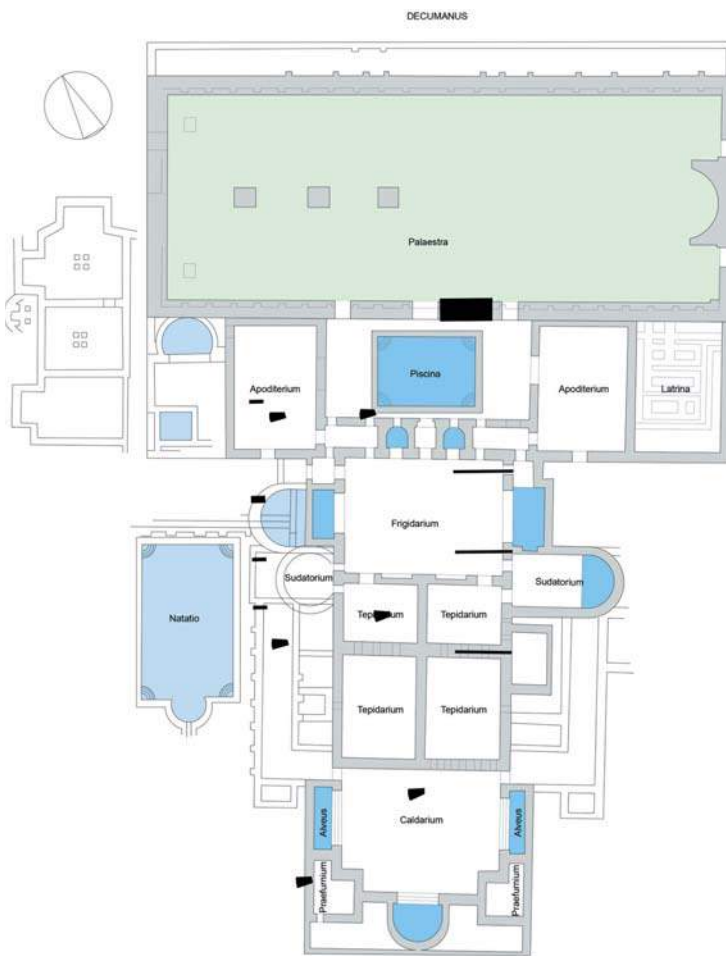
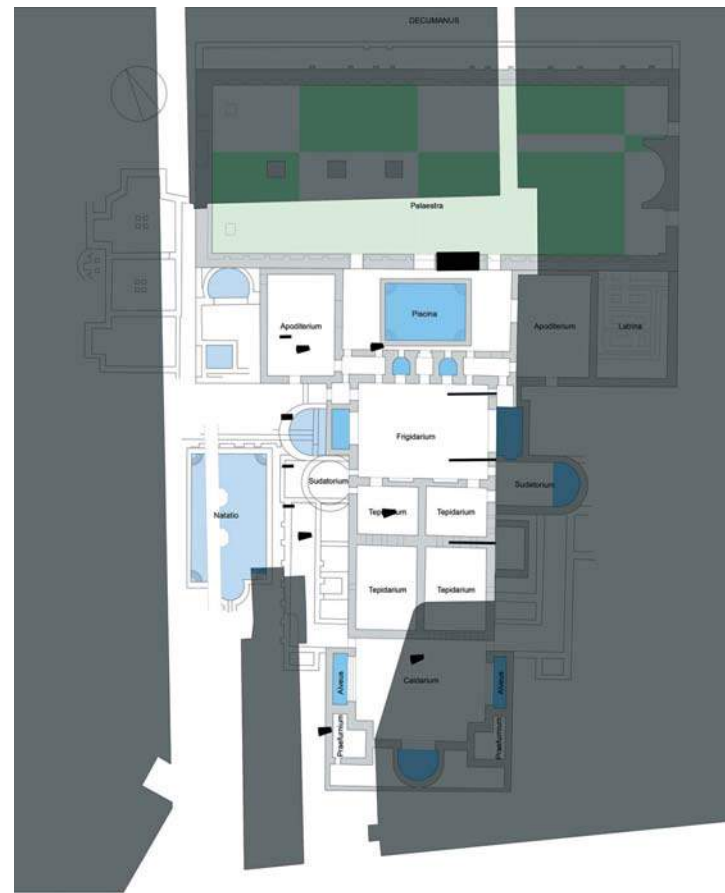
**A Thermæ Miores és ma látható részei**

A 34 éve elkészült bemutatás állapotáról szinte szólni sem érdemes. Ez az egykor izgalmas római kori bemutatás mára csaknem az enyészet martalékává vált. Az ásató régészek és a tervező eredetileg múzeumi körülmények között tervezték a fürdő meglátogatását. A belépést

biztosító kapu és mögötte a pénztár tárva nyitva, a fürdő helyreállított falain szándékos rongálás nyomai éktelenkednek. A kiállított sírkő- és oltárkőmaradványokon grafitik éktelenkednek. Az aluljárót használó emberek számára kevésbé jelentős a több mint 1900 éves emlék, mint megtalálásakor, 1778-ban Mária Terézia királynő számára volt.

gyezem meg, hogy már Ágostházi László is nagyobb felületen nyitotta volna össze a 18. számú hideg vizes helyiséget a keleti oldal medencéjével (26. számú térrész). [2, p 165.] A magunk részéről fontosnak tartanánk a forró vizes helyiség terének (caldarium) a jelenleginél nagyobb alapterületű megmutatását. Így válhatna értelmezhetővé a klasszikus fürdőút térrendszere.
