## A miskolc-szentléleki pálos kolostor története és 2012. évi kutatása

MISKOLCZI MELINDA – SZÖRÉNYI GÁBOR ANDRÁS

Miskolczi, M.-Szörényi, G. A.: *The history of the Pauline friary near Miskolc and its archeological excavation in 2012*

**Abstract:** The article summarizes the history of the medieval „Szentlélek” Pauline friary in Miskolc and the results of the excavation in 2012.

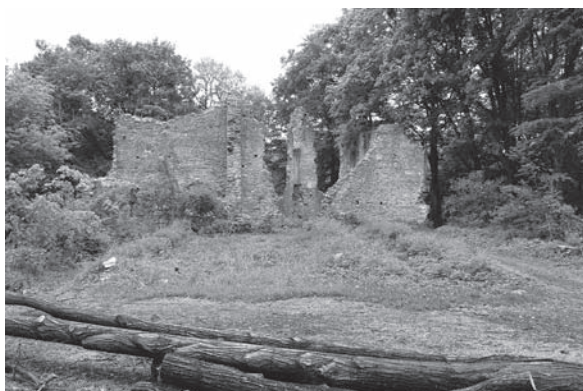
5. kép: A kolostornégszög állapota a 2012. évi ásatás megkezdése előtt (fotó: Szörényi Gábor András)

A vadregényes, de jól megközelíthető és magas falakkal büszkélkedő templomrom Miskolc környékének egyik legjelentősebb, és a túrázók körében népszerű műemléke. Ennek köszönhetően viszonylag rendezett a környezete. A templom mellett lévő, kevésbé látványos kolostornégyszög a Czeglédy-féle feltárások óta azonban méltatlan állapotba került. Az itt üzemelő turisztaház a romok területének egy részét elegyengette, azon murvával fedett rendezvényteret alakított ki. A planírozás során a mélyedéseket szeméttel töltötték fel, az északnyugati oldalon pedig egy aszfaltozott parkolót is kialakítottak. A szabadon maradt romokat az erdő kezdte visszahódítani, területén növények nőttek és megindult a humuszosodás folyamata.

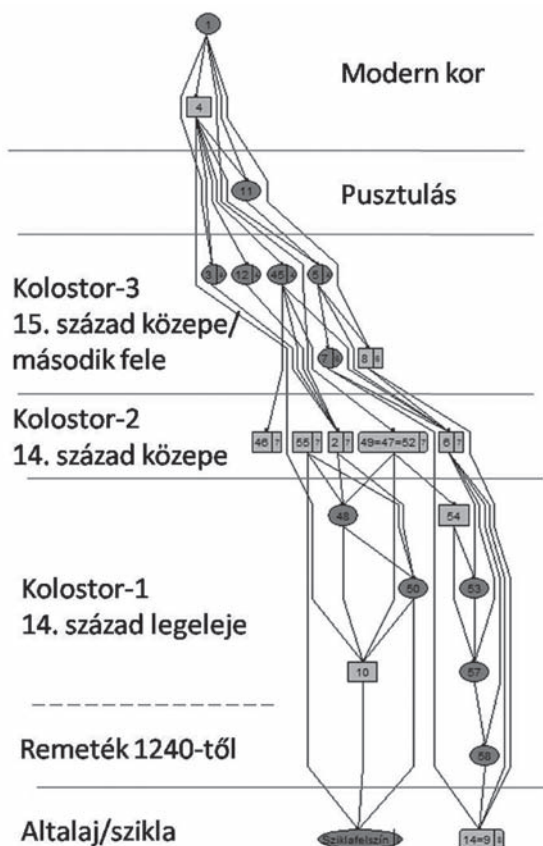
7. kép: A 2012. év kutatási eredményeinek ábrázolása Harris-mátrixon (szerkesztette: Miskolczi Melinda, Szörényi Gábor András)

A jelenleg is szabadon álló kolostornégszögben a korábbi kutatások alkalmával csupán a legfelső járszintig mélyültek le. Jelen kutatásunk során igyekeztünk a kolostornégszög területén teljes rétegtani keresztmetszetet nyerni. A rétegek átvágásával egy összetett, többretegű lelőhely bontakozott ki. A mintegy néhány tíz négyzetméter összterületű kutatóárkokban több mint 50 stratigráfiai egységet különítettünk el, melyekből nagyszámú leletanyag is előkerült (7–8. kép).

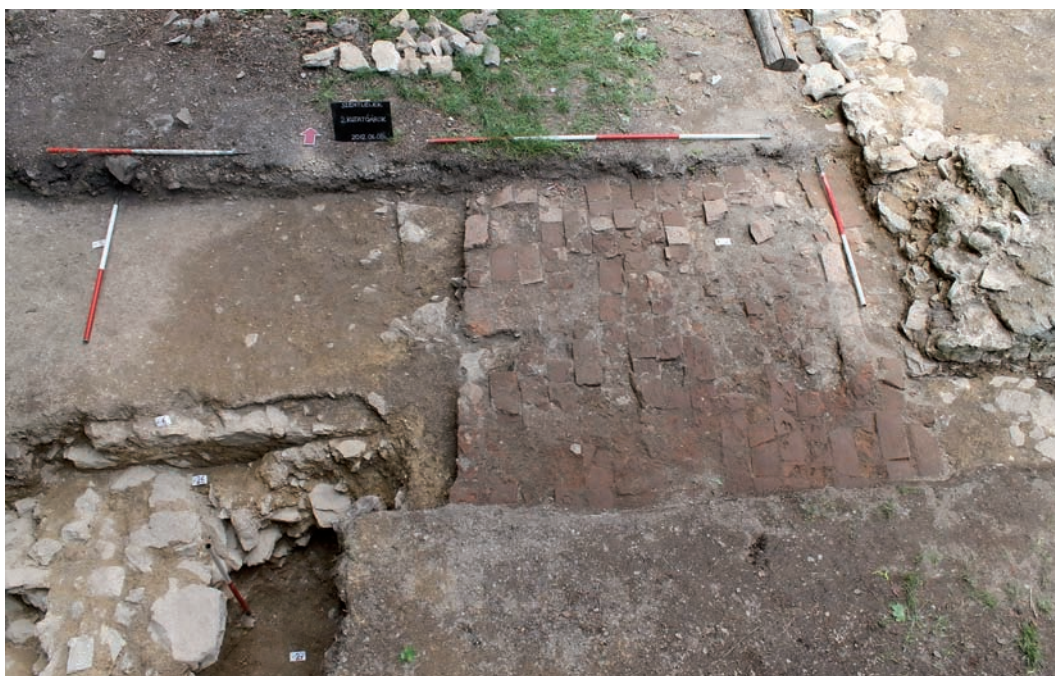
9. kép: A feltárás során kibontott kétosztatú traktus padlója (fotó: Szörényi Gábor András)

A kolostor építési periódusait a nyugati szárnyban nyitott két árok alapján összegezhettük. Az igen vékony, modern felszínt eltávolítva megfogható volt az utolsó periódus járószintje, melyet Sódor Alajosék is megtaláltak 1954-ben. Az általunk nyitott két szonda tanúsága szerint a kétosztatú traktus egyik részét téglával, míg a másikat csupán ledöngölt agyaggal burkolták (9. kép). A felület átvágása alapján e két burkolatot a 15. század derekán, második felében készíthették.
