## A bódvaszilasi templomerődítés kutatása

Pető, Zs. E.: *Researches on the fortified wall around the church at Bódvaszilás*

**Abstract:** Current paper gives a short description on an unknown, fortified church, situated in the Bódva Valley, North-East Hungary. With a map, a plan and 3 photos.

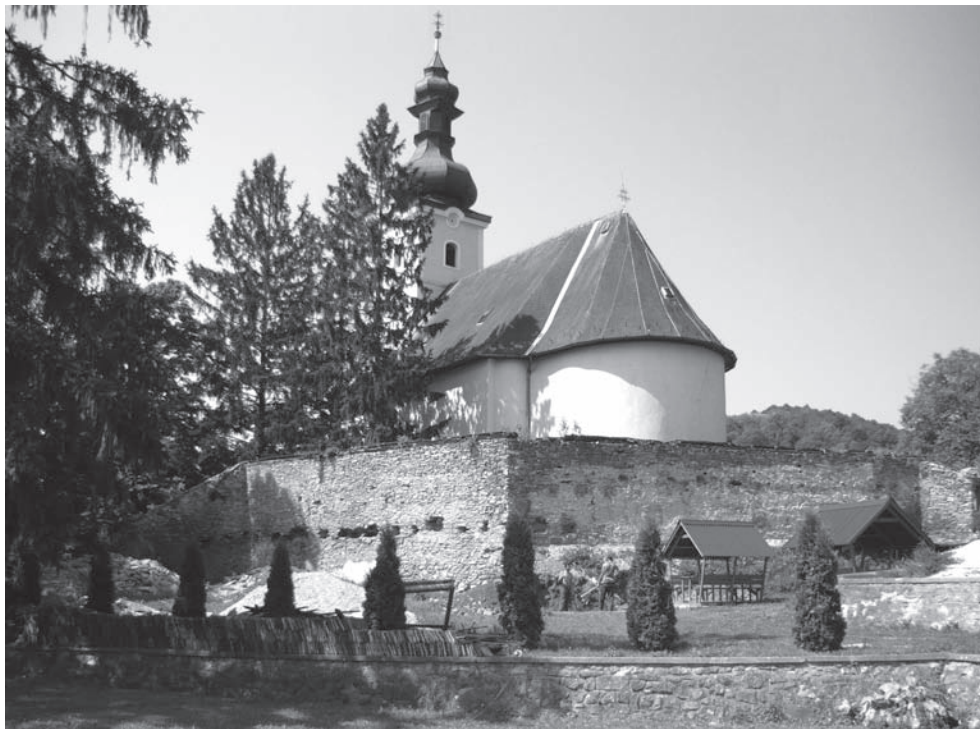
1. kép: A templom és a körítőfal északkeleti-keleti oldalának külső képe, rajta a keleti és délkeleti támpillérek

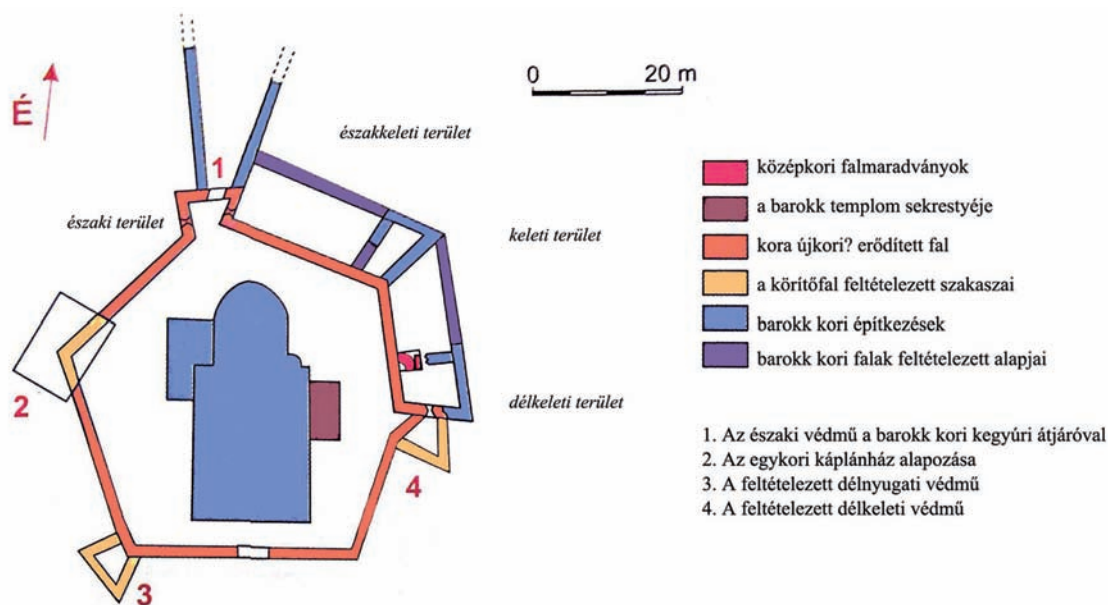
3. kép: A templom alaprajzi vázlata

Változó magasságú és állapotú, hatszögletű kőfal fut körbe a templomot övezve, amelynek – előzetes szemlélünk során – észak-északnyugati oldala volt a legrosszabb állapotban, ott már a felszínen sem látszódtott falmaradvány nyoma. A puszta szakasz után rögtön, a fal vonalából kiemelkedő, négyzetes kiugrás, erődítés található. A kutatási területek kijelölése egyrészt ennek a szakasznak a tisztázását célozta meg, másrészt a rekonstrukciók által érintett északkeleti, keleti, délkeleti részekre koncentrált (3. kép). A körítőfal északkeleti-keleti szakasza nem volt vakolva, így meg lehetett figyelni a vélhetően barokk kortól datálható sokszoros beavatkozásokat (elfalazott, csak egyik vagy másik oldalon látható nyílások, gerendafészek, stáció fülke helye, etc.). A kutatást megelőző helyszíni szemlék során a keleti és délkeleti sarkokon látható, támpilléreként szolgáló falszakaszok sem mutattak egységes képet. Míg a keleti maradványok nem voltak kötésben a körítőfallal, addig a délkeleti pillér (egykoron oromfal) úgy tűnt, közvetlenül kapcsolódik ahhoz, bár ennek képe sem volt egységes.

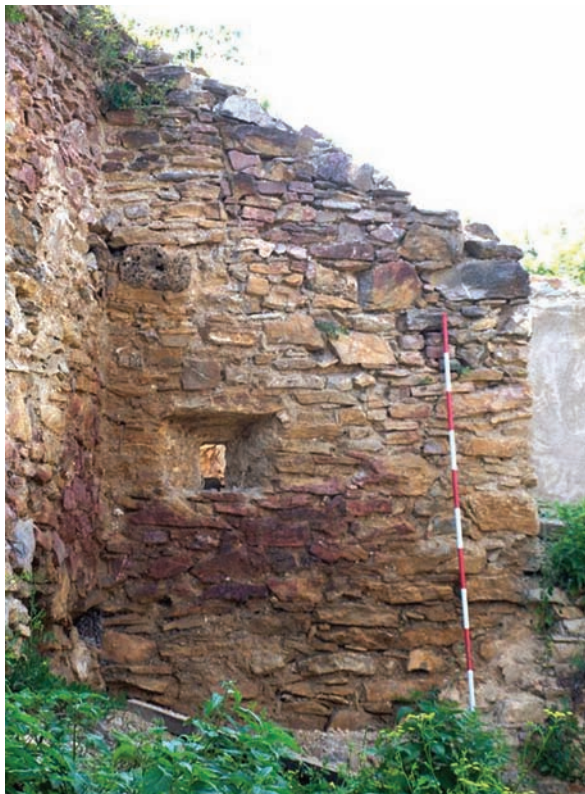
4. kép: Az északi védmű keleti lőrése a külső oldalról

Az északi kiugrás keleti és nyugati oldalán két, közepén összeszűkülő, négyszög alakú, befalazott lőrést bontottunk ki (külső méretük 50×60 centiméter, a nagyjából a fal közepén jelentkező szűkülés, azaz a belső négyszög 25×10 centiméter). Itt vált lemérhetővé a fal vastagsága is, amely kb. 70 centiméter volt (4. kép). A védmű északkelet felé néző oldalában barokk kori kegyúri átjárót alakítottak ki.

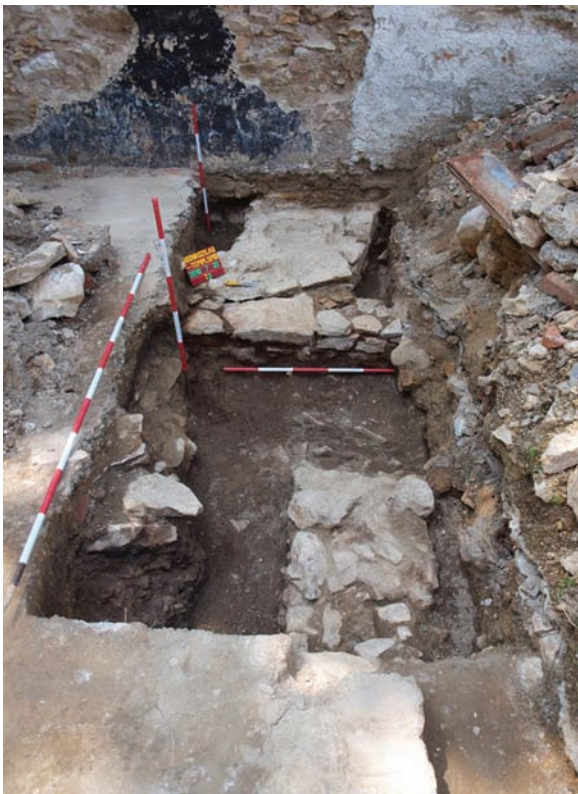
5. kép: A feltételezett középkori falak a délkeleti területen

A délkeleti támpillértől (egykori oromfal) észak felé 3,5 méterrel, a körítőfallal csorbázat mutatkozott, ezért itt is kutatóárokot húztunk, amely számos meglepetéssel szolgált. A csorbázat az előkerült barokk kori falakhoz illeszkedett, ám az árokban előkerült még egy, a fal alatt húzódó, kelet felé 1,4 méter hosszan előbukkanó, majd dél felé ívesen elkanyarodó, alapozásáig visszabontott falszakasz, amelyet 1,5 méter szélességben tártunk fel. Külső ívéhez egy észak-déli keskeny, hasonló kövekből szárazon rakott falszakasz csatlakozik (5. kép). Nem csak irányultságuk, hanem kőanyaguk is egyértelműen eltért a barokk kori részekétől. Egy igen apró, vélhetően késő középkori, sárgásfehér kerámia oldaltöredéke került elő a fal tisztítása során.

A középkori templom léteire egyértelmű régészeti bizonyíték nem áll rendelkezésre még, a körítőfal alatt talált falalapozások – a terepviszonyok figyelembevételével – csak kérdőjelesen azonosíthatóak a régi egyház részeként (5. kép).
