## ADATOK SZENNA NEPI ÉPÍTKEZÉSÉHEZ

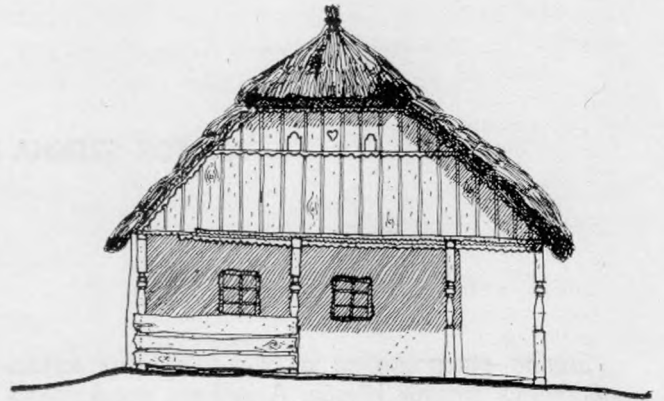
53. Szenna, Árpád utca 38. 1:100

A Szennában talált legrégebbi, kb. 1850-ből származó talpas, favázás füstösház eredetileg kétszobású. Alaprajza (53. kép) igazolja a feltevést. Kamarája már utólagos hozzátoldás. Ennek bizonyossága a pitar, mely eredetileg a ház végéig érő nyitott folyosó – itt a kamoráig ér.

A füstökonyhát lényegében érintetlen állapotban még több helyen megtaláltuk Szennában és a szomszédos Zselickisfaludon is. A már említett Szenna, Árpád u. 38. sz. épület – kb. 170 éves – a zselici füstökonyha klasszikus példáját is adja. (LXII. t. V.) Két egységből álló tüzelőberendezésre osztható. Az egyik a sárból tapasztott tűszel, mely a bejáratnál balra a sarokban áll. Fél méter magas és 47 cm széles. Kettős funkciója volt, egyrészt a lakószobában található szömőkálhát innen fűtötték, másrészt a *hékűjön* (a kályha szája előtti rész) főztek.

Zóka Peti Lidi talpas lakóháza. Elöl és oldalt tornácos. Padlásfeljáró elöl. Zsuppfedésű tető, deszka oromfal. Alaprajzi elrendezése: szoba, eredeti füstökonyha kemencével és tüszellel, mögötte később hozzátoldott tömésfalú kamra. A szobában még az eredeti szömös kályha áll. A lakóház mögött az udvarban csak disznóól van.

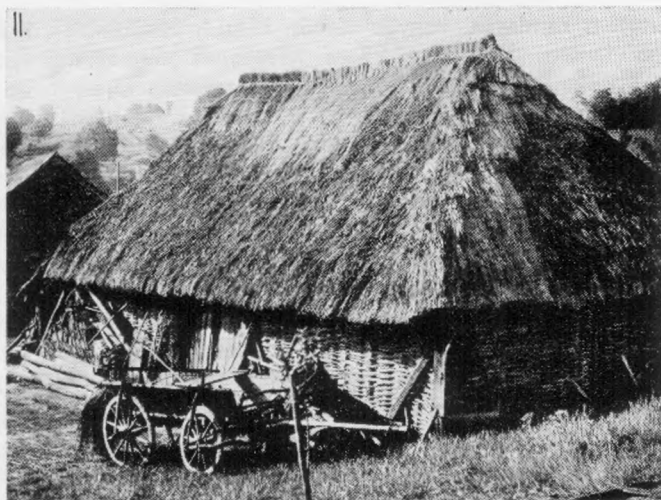
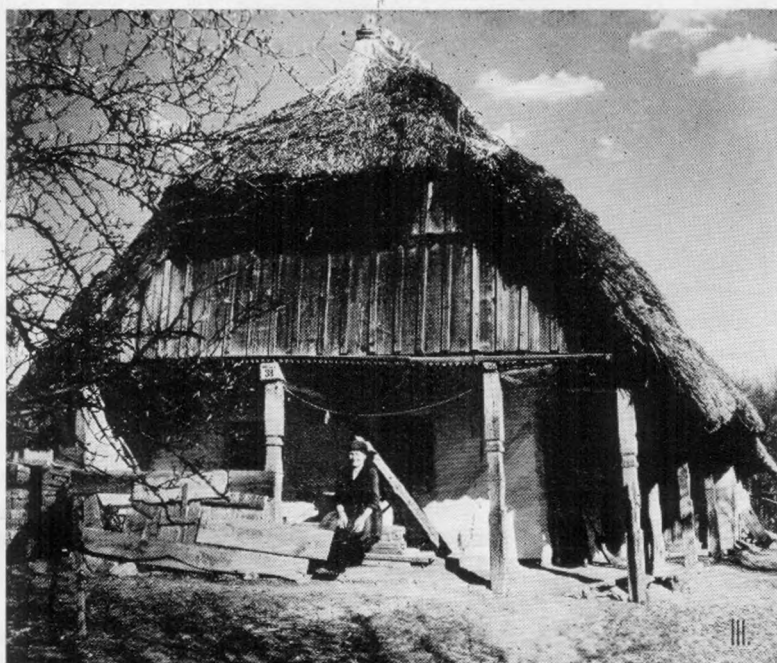
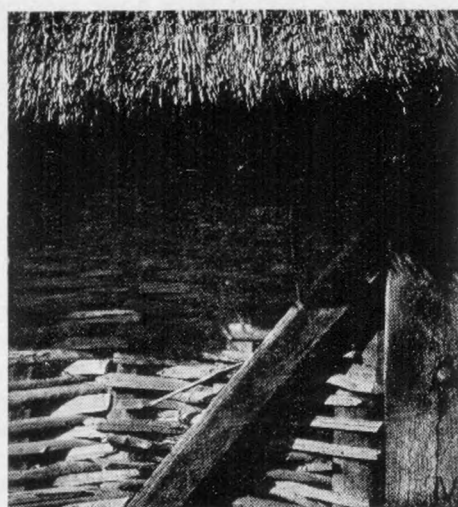
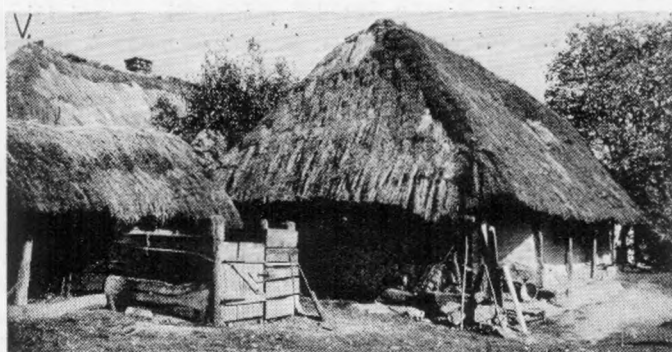
A föcskerakásos *fal* készítése.<sup>10</sup> A házfalat úgy készítették, hogy a koszorúgerendák alsó részébe lyukakat fúrtak kb. 25 cm-enként, a talpgerendákba pedig hosszanti *válut* készítettek. Régen bús fenyőből (boróka fenyő), később tölgy, gyertyán, vagy szilfából készült karókat helyeztek el a koszorúgerendákba fúrt lyukakba. (LX. t. IV.) Al-

A gazdasági udvar tartozéka a *pajta*, mely régen egybeépült az istállóval. Ezt is sövényfonatos gerendavázis szerkezettel készítették. Igen szép példáját találtuk még Szennában, Árpád u. 39. sz. alatt. (55. kép) Érdekessége, hogy itt nem az általános soros udvar elrendezés szerint helyezték el, hanem a teleknek a lakóházzal szemben levő oldalán, de annál kicsit feljebb. Talán az indokolja, hogy sarok telken épült és ezért valamivel szélesebb, mint a többi szalagtelek. A pajtát még 1969 nyarán épségben, jó állapotban találtuk, azóta sajnos már lebontották. Alaprajza téglalap alakú, háromosztású belső térrel. A középső, keskenyebb részre állították be a szekeret és helyezték el a mezőgazdasági szerszámokat. A pajtát nyitott *fedélszéssel* készítették. A két oldalsó tágasabb téren a kötőgerendák tetejére hézagosan rúdfákat fektettek keresztül, melyek a fölötte felhalmozott szénát tartották. A tető héjazata itt is *szuppfedés*, mint azt a lakóháznál már leírtam.

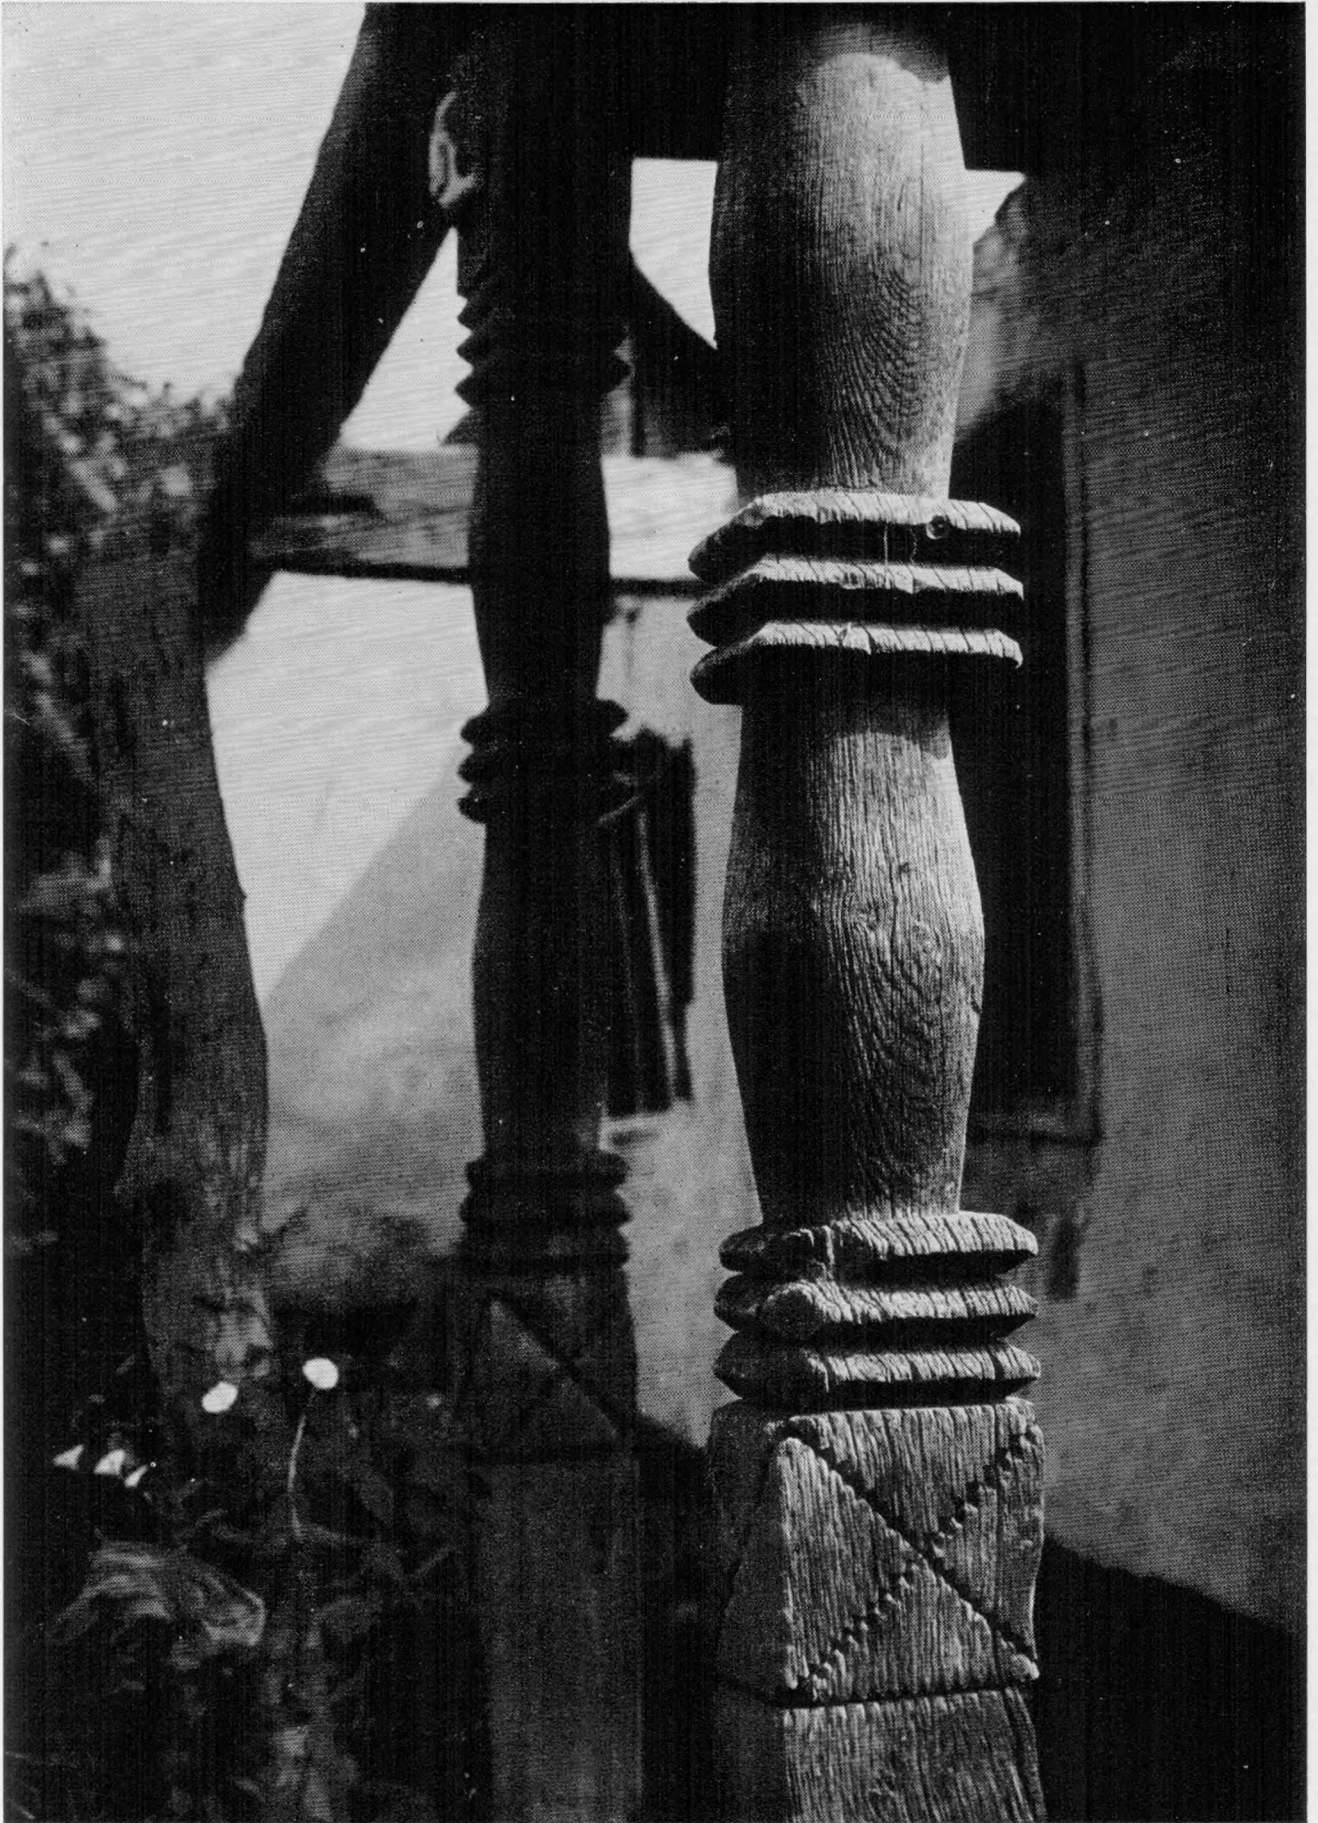
LXI. Faragott pitaroszlopok, Szilvásszentmárton. — Geschnitzte Gangsäule aus Holz von Wohnhaus in Szilvásszentmárton.

A szoba és a konyha közti válaszfal alá is tettek talpgerendát.<sup>9</sup> A szöglábak állításakor helyezték el a pitar cífrált *lábfa*it (LXI. t.) és a fal vázát alkotó közbülső lábakat is. Szennában és környékén nem csak a lakóház hosszanti oldalán, hanem az utcai homlokfal előtt is *pitart* alakítottak ki. Itt helyezték el a padlásra vezető létrát, mely a mestergerendára támaszkodott. A ház gerendavázának készítésekor nem előre meghatározott méret szerint dolgoztak, hanem a kitermelt fanyag méret adta lehetőségeihez igazodtak. A szöglábak felső végére helyezték a talpgerendákhoz hasonló koszorúgerendákat, régen két sorban, később csak egysorban. A koszorúgerendákat szintén csirral erősítették a szöglábakhoz. Ezután helyezték el a ház hossz tengelyében a *mestörgerendát*, mely szintén az aláállított szöglábakra támaszkodott. Az épület hosszanti tengelyére merőlegesen a koszorúgerendákra kerültek a *figerendák* egymástól kb. 1 m távolságra. A figerendákat a koszorúgerendákba és a *pitargerendákba* beállították, a mestörgerendára pedig csak ráfektették. Ezután erősítették fel a *szalufákat* szintén méterenként, mint a figerendákat, melyeket felül *ollóscsappal* kapcsolnak egymáshoz és legtöbb esetben a két szalufa közé feszített *kokasülövel* merevítették.

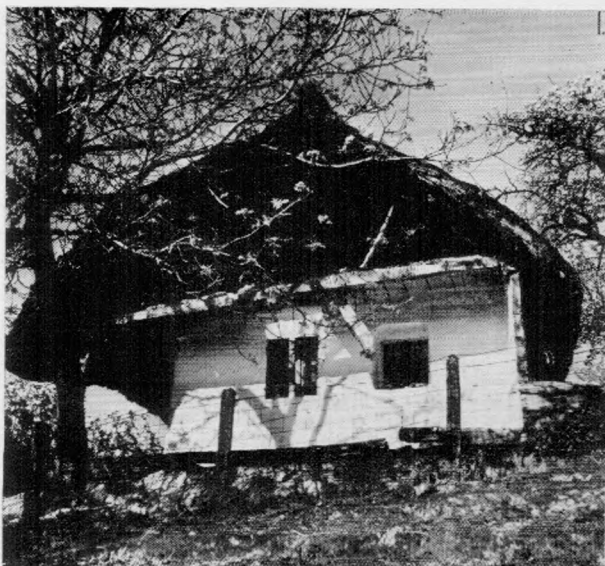
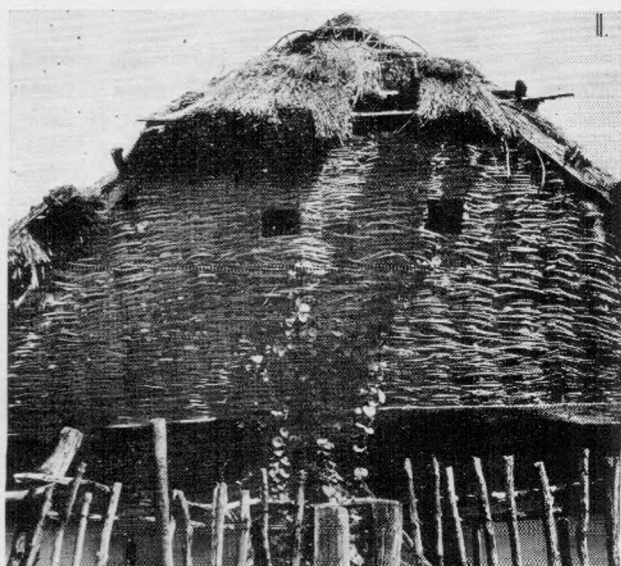
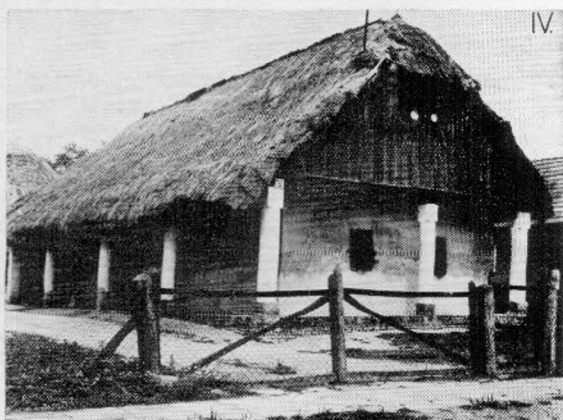
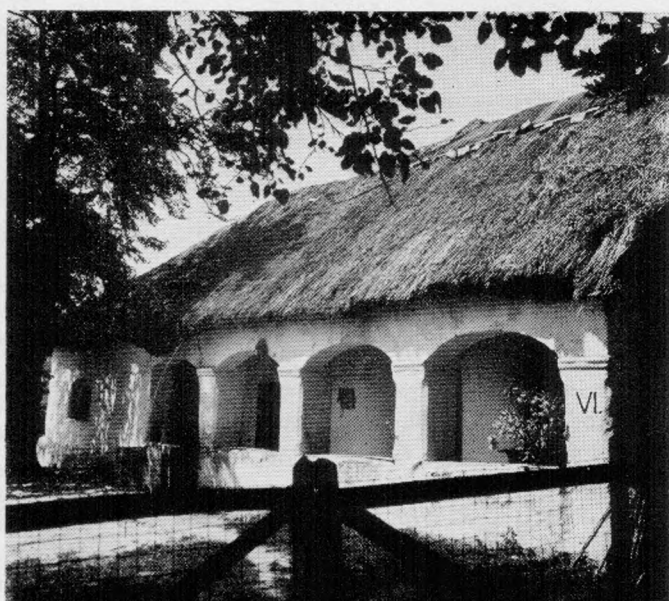
Talpas favázis házaknál legrégebben a körül eresztett sátor-tetőt alkalmazták. Később a ház mindkét végén, vagy csak az utca felől szömbvetős, úgynevezett *csonkakonty* tetőt készítettek. Ezt úgy képezték ki, hogy az első két szalufát rövidebbre vágták, felső végét kokasülövel fogták össze. Erre fektettek három gerendát, melyeket a második szalufapár csúcsához rögzítettek. A padlásteret vesszőfonással zárták e és polyvás sárral csapkodták be. (LXII. t. II.)

Volt ahol a fonyást a padlástérben a harmadik szalufánál készítették el. Ebben az esetben a sározás elmaradt. (LXII. t. I.) Újabban az oromfalak lezárását deszkából készítik, melyen kör, szív vagy tulipán formájú szellőzőlyukakat vágtak. A szegélyező lécezést sok esetben fűrészelt fogazással és egyéb végigfutó motívummal díszítették. Főleg az alsó szélén több sorban látható díszítés tette dekoratívvá a ház utcai homlokzatát. (LX. t. VI.) Sok esetben az oromfal elé nyúló mestergerenda végét is gazdagon kifaragták.

A tömésfalú ház építése: Érdekes átmenetet mutat egy már lebontott ház képe (LXII. t. IV.) a talpas favázis ház és a tömésfalú ház között. Alaprajzi elrendezésében a talpas házak mintáját követi L-alakú pitaros megoldásával. Szerkezetében azonban már más, tömésfalú fehérre meszelt, valószínűleg téglából falazott körkeresztmetű, kocka lábazatú és fejezetű oszlopokkal.

A tömésfalú háznak hasonló elrendezésű példáit láthatjuk még Szennában, Zselickisfaludon (LXII. t. VI.) és Szilvásvaszentmártonban is. Zselickisfaludon még végig boltíves tornácú tömésfalú házat is találtunk. Mestergerendáján „Kiss Mihály 1865” felírás található.

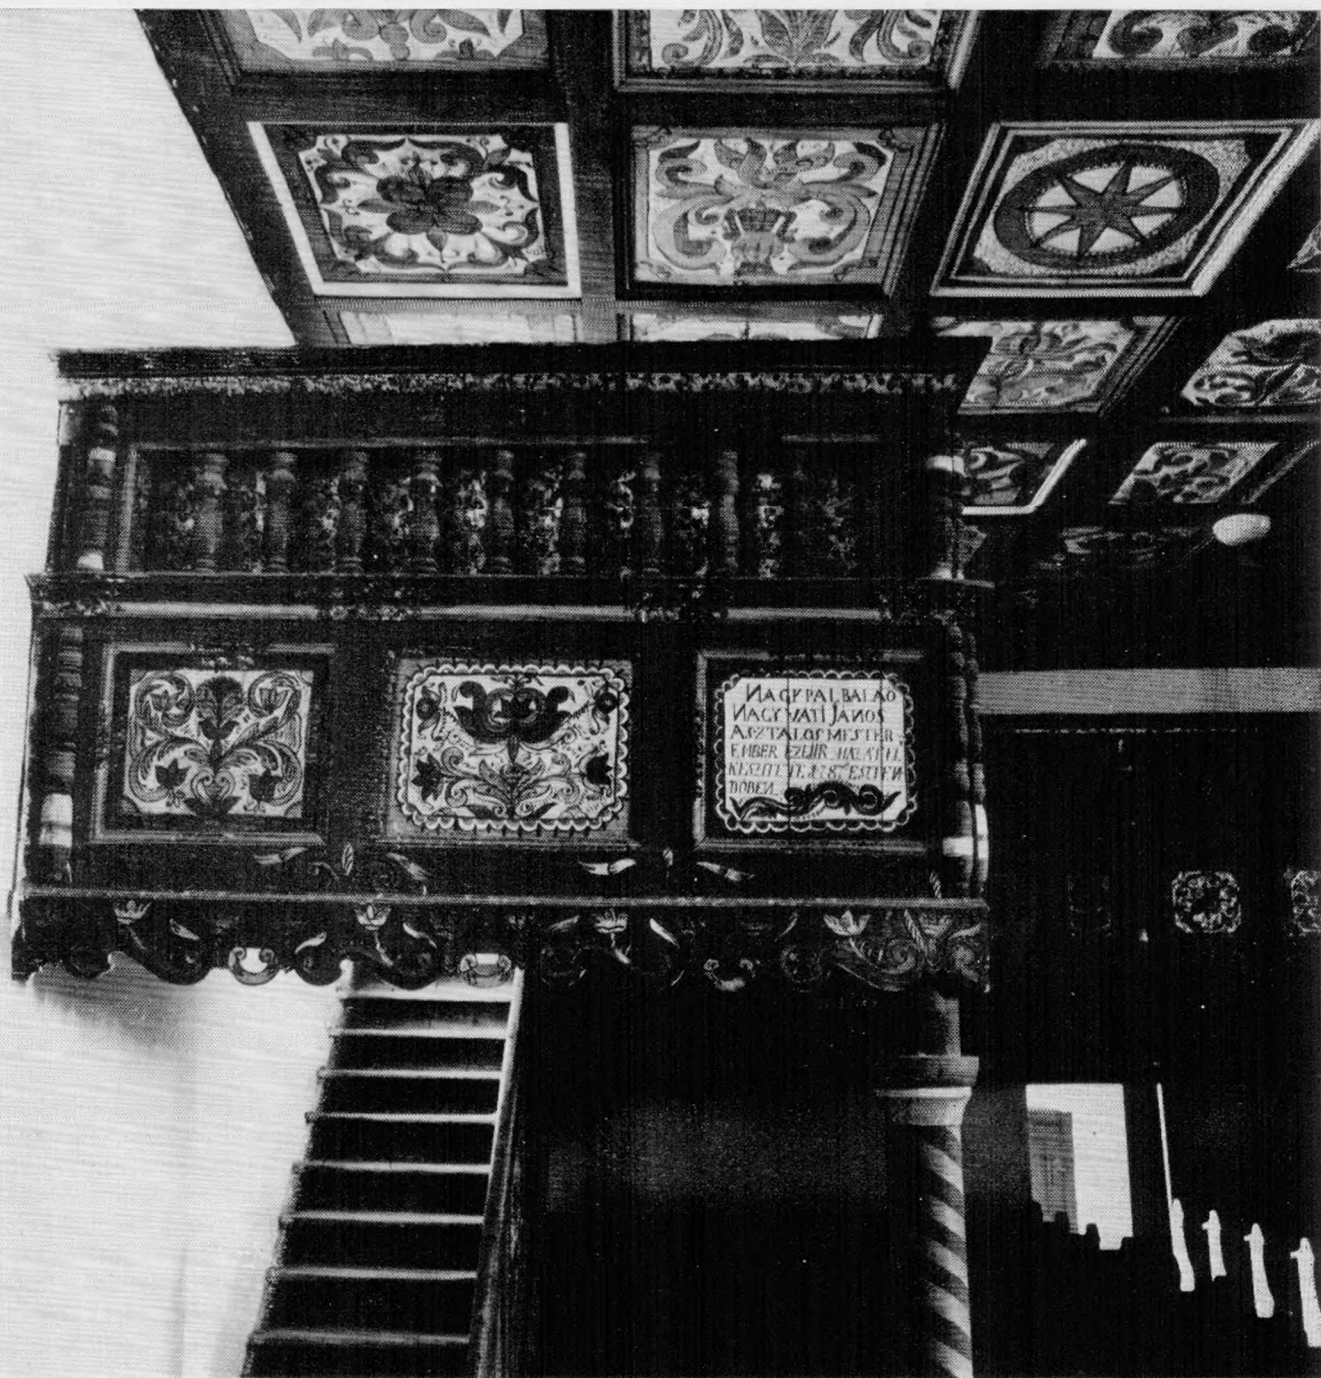
LXIII. Szennai református templom festett fakazettás mennyezete. — Das calvinistische Kircheninnen in Szenna aus dem XVIII. Jahrhundert mit bemalten Holzkazetten Dachboden.

A templom déli részében az 1949-es restauráláskor összeállítottak egy hosszú hadsort. Mellvédje tizenkét régi és egy új táblából áll (ld. LXIII. t.) Itt két „figurális, illetve naturalisztikus ábrázolást” találtunk, az egyik egy félig női, félig haltestű sellő fején virágkoronával, kezében egy görbe és egy egyenes karddal. Ez a motívum szinte ugyanilyen megformálásban látható a drávaiványi templomban. Értelmének megfejtésére több változatot ismerünk. Malonyay Dezső állítása a legvalószínűbb: a csábító gonoszság és a bűn jelképe. A másik figurális tábla két szimmetrikus kacsakaringós levélmotívum közt egy sisakos tornyot ábrázol két haranggal.

A templom 1785-ben épült és asztalosa 1787-ben fejezte be munkáját. Északi karzata a bejárat felett az eredeti táblákat őrzi.

A motívumok alapszíne fehér, a virág és levél vagy madárdíszek tompavörös, sötétzöld, középkék, sárga, lila színeket variálnak. Az ormánsági kőrösi templom, mely szintén ezidőtájt épült – sokkal élénkebb színvilágot őrzött meg, mint a szennai. Az L-alakú karzat eredeti mellvédjén 16 motívum variációt találjuk 22 táblán. Az északi karzat alatti pad 4, illetve 3 táblás mellvédjének mintája eredeti, szimmetrikusan festett tulipános csokrok díszítik. A karzaton orsós korlát fut végig, alatta szimmetrikus ornamentikájú táblákkal. A növényi stilizálás mellett kitűnik a kettős madárábrázolás. Közrefognak egy gazdagon díszített tulipánogát. Tombor Ilona jellemzése találón bizonyítja, hogy „... készítője tanult ember... de nem érezhető alkotásán semmiféle történeti stílus – ... ez a tábla a tiszta népművészet a maga feloldott vonaljátékos rajzával.”<sup>18</sup> A karzat alsó részét hullámos vonalú virágokkal és levelekkel díszített deszkaszegély zárja le. Ugyancsak eredeti a papi szék 3 + 2 festett táblával. A szószék festett kosara újabb keletű, csak az 1949-es helyreállítás után került a templomba. A szószék korona is még első formáját őrzi. A nyolcszögű alsó keretet gazdag ívelésű, festett deszktagozatok koronázzák. Itt elmaradt a pelikán madaras oromzat (szép példái a szigetvidéki nemeskei ref. templomban még nemrég látható volt, a kadarkúti templomban pedig már elpusztult.
