# Amikor a lelőhelyvész el, majd kerül újra elő Kerek mozaik(ok) az aquincumi helytartói palotából

Havas Zoltán

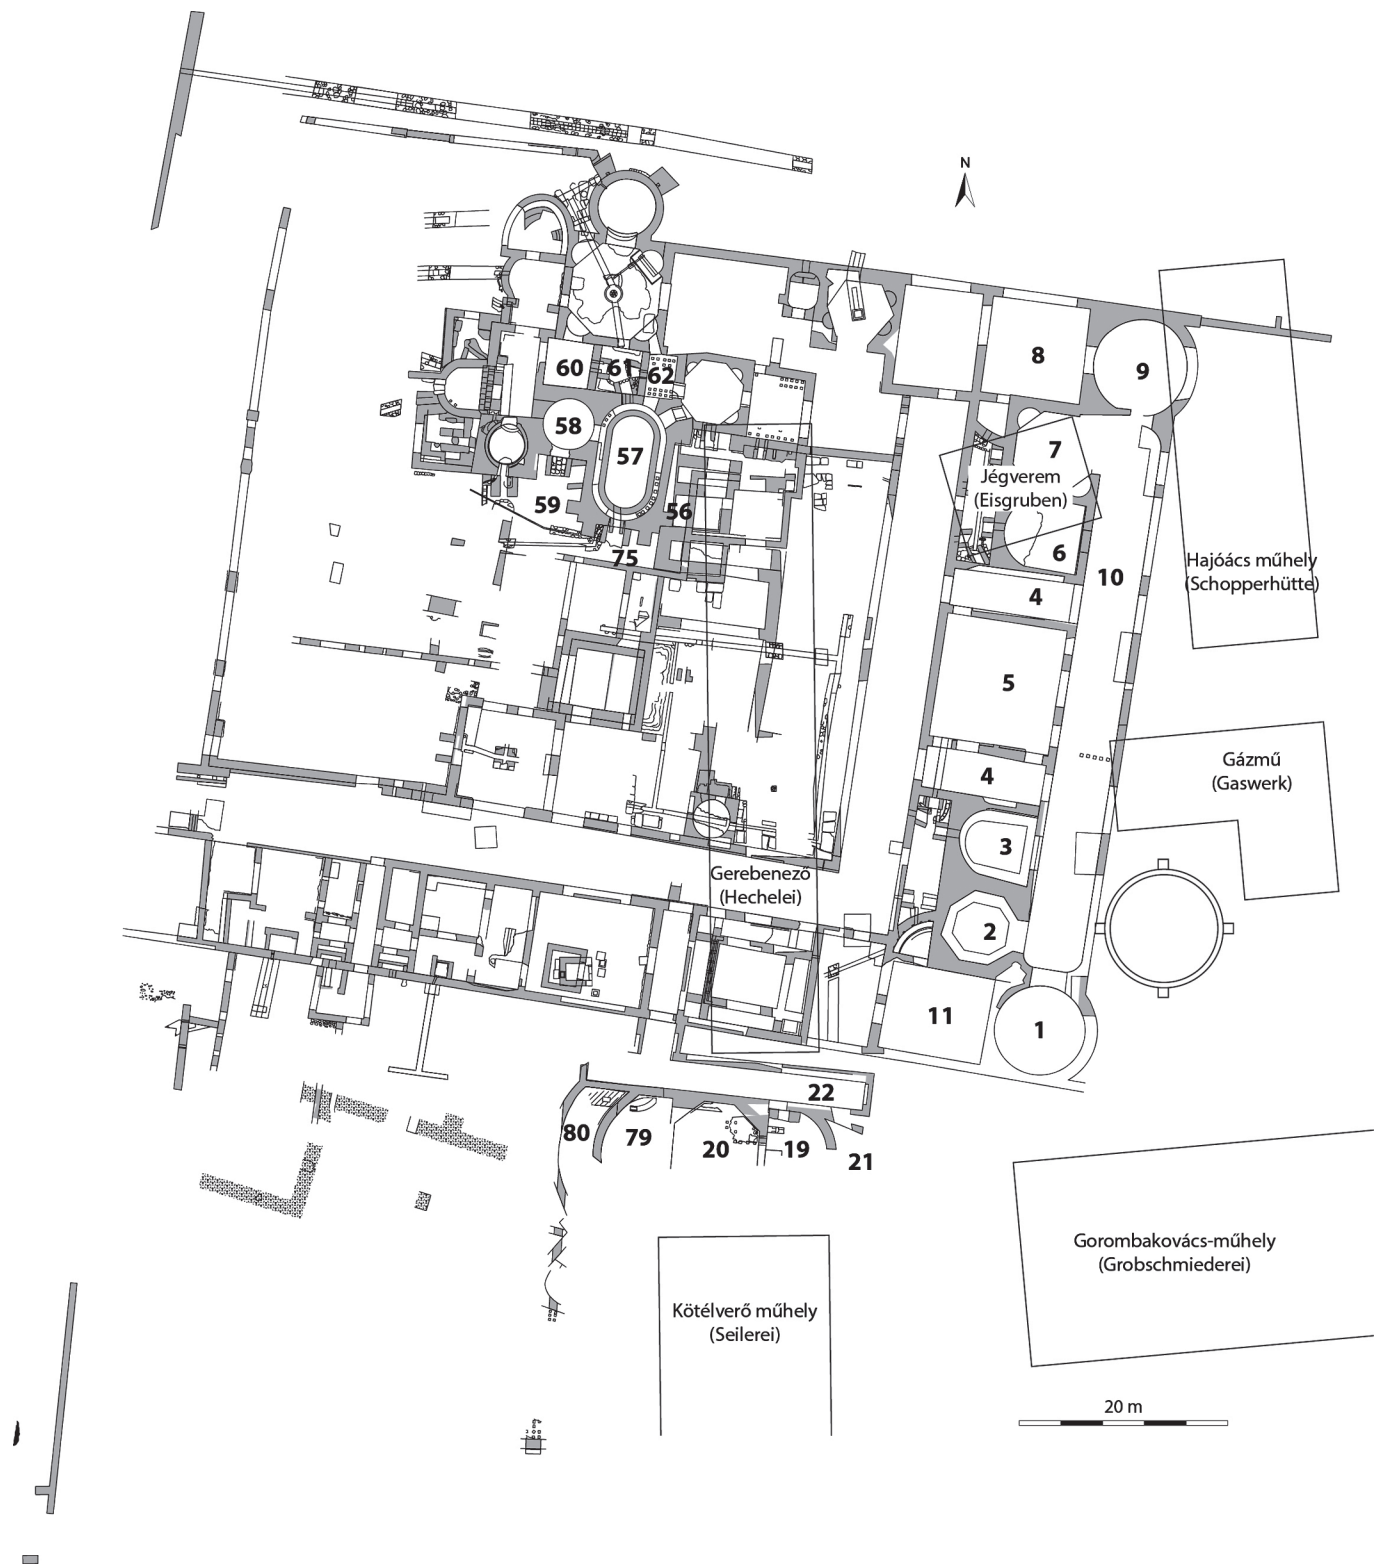
1. kép. A helytartói palota alaprajza az 1870-ig megépült gyárépületekkel

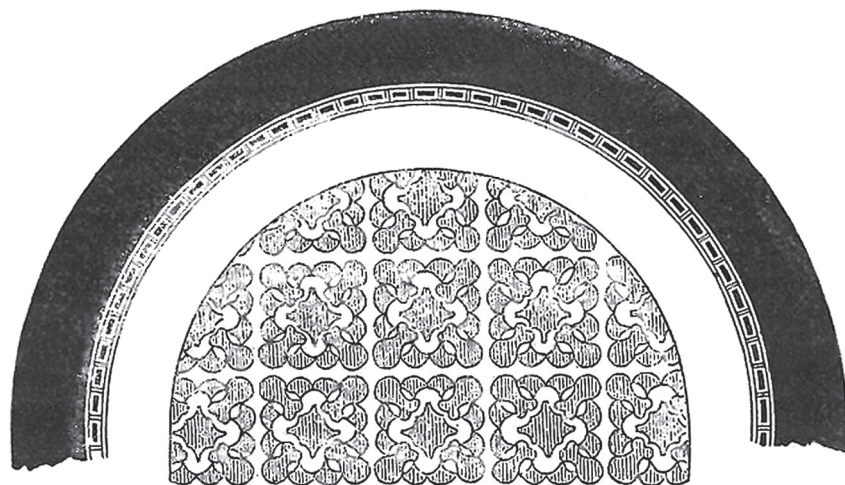
2. kép. Mozaik rajza Sacken publikációjában

Megtudjuk még, hogy valójában egy részlegesen feltárt helyiségről van szó; a feltárt részről Sacken feltételezi, hogy esetleg egy nagyobb terem lezárása. Az íves rész átmérője 27 láb (8,53 m), ez pontosan illik az 1. helyiség kiszervezhető méretére. Alaprajzi ábrázolás is kíséri a leírást, amin a félkörnél valamivel nagyobb ívet mutató falazatot láthatunk, belső oldalán falfűtés téglákkal, majd a fal vastagságánál valamivel keskenyebb fehér sávval övezve a mozaik mintája következik, ami viszont egyenes oldalakkal lóg enyhén túl a félkörön, mintha valóban téglalap alakú helyiség lezárásáról lenne szó. A minta lényegében egyetlen, körívekből szerkesztett látványos motívum sorokban és oszlopokban egymás mellett történő ismétlése, melyet a helyiség ívéhez igazodva vágtak el. Tengelyes vagy középpontos szimmetriára az ábra alapján bajos lenne következtetni (2. kép).

A leírás szerint a mozaikszemcsék mérete 6–7 Linie (13,17–15,37 mm), színük sárgás, illetve szürke. Ezt követően a falfűtés és a falazat szerkezetének ismertetése, majd a falfűtés leírása következik. Mivel a maradványok megtartására nem volt lehetőség a hajógyár építkezése miatt, Pellegri gyárigazgató intézkedett róla, hogy a mozaikot óvatosan, minél nagyobb darabokban felszedve a k.k. Central-Commission rendelkezésére bocsássa. A darabok így kerültek részint a k.k. Münz- und Antiken-Cabinete, részint pedig a Magyar Nemzeti Múzeum birtokába.

Amit ebből a forrásból kerek mozaikjainkkal összefüggésben nagy valószínűséggel megtudhattunk: 1856-ban részben feltárásra került a palota 1. sz. helyisége; a feltárás vagy a megfigyelés hiányosságából fakadóan ekkor nem derült ki, hogy egy kerek helyiségről van szó, mert a feltárás/megfigyelés csak a terem kb. felére terjedt ki. A feltárt részen találtak egy kétszínű (sárgás és szürke) geometrikus mozaikot, amit töredékekben felszedtek, a darabok részben Bécsbe (KHM), részben pedig Pestre (MNM) kerültek. A feltárt és felszedett mozaikrész mintájához kiindulópontot nyújt a közölt ábra, de tekintetbe véve a közlemény többi ábrájánál is tetten érhető elnagyoltságot, pontatlanságot, messzebbmenő következtetést ebből nem vonhatunk le.

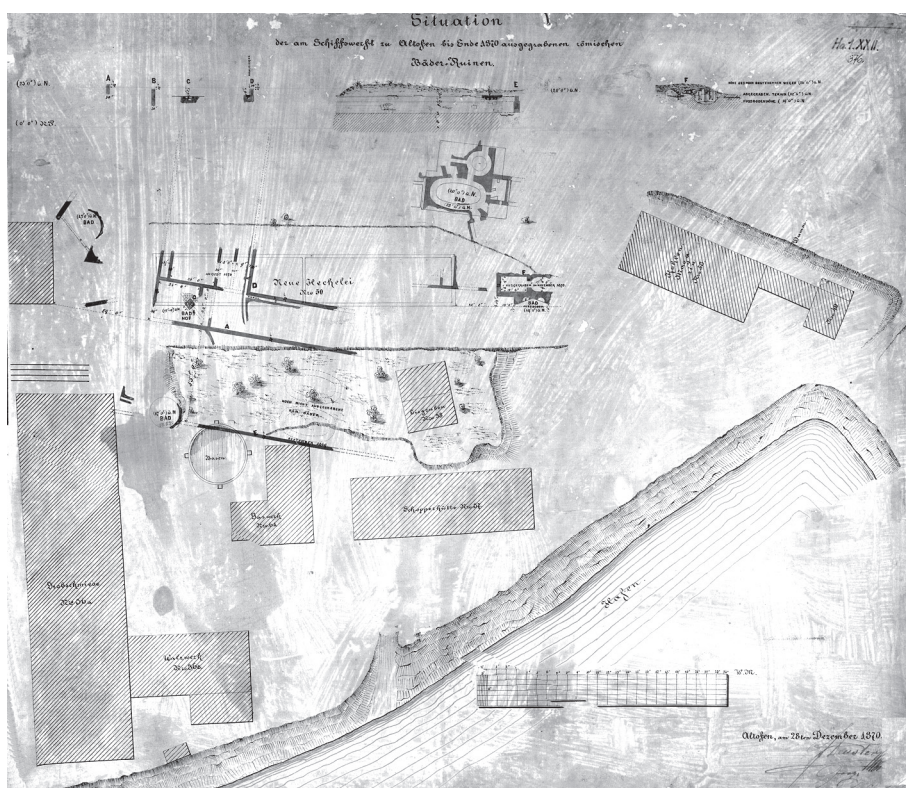
(1) A korai feltárások helyszíneinek azonosítása során igen hasznosnak bizonyult az Aquincumi Múzeum Rajztárában 376. leletári számon nyilvántartott alaprajz (tus-aquarell).<sup>14</sup> Címe szerint *Situation der am Schiffswerft zu Altofen bis Ende 1870 ausgegrabenen römischen Bäder-Ruinen*; kelt Óbudán, 1870. december 28-án. Szerzője a jól kivehető szignó szerint egy Deuster nevű mérnök (3. kép).<sup>15</sup>

Mozaikot nem ábrázol, de a számításba jövő lelőhelyeket jól behatárolja, ráadásul a mai alaprajzon jól azonosítható módon. További érdeme az akkor álló, illetve éppen tervezett gyárépületek feltüntetése és megnevezése. Maguk a feltárt épületrészek nem teljesen pontosan kerültek ábrázolásra, érezhetően részletesebb rajzokat felhasználva készült a térkép. Az egész alaprajz torzítás nélkül nem illeszthető a maira, de ez nem változtat jelentőségén.

3. kép. *Situation der am Schiffswerft zu Altofen bis Ende 1870 ausgegrabenen römischen Bäder-Ruinen*

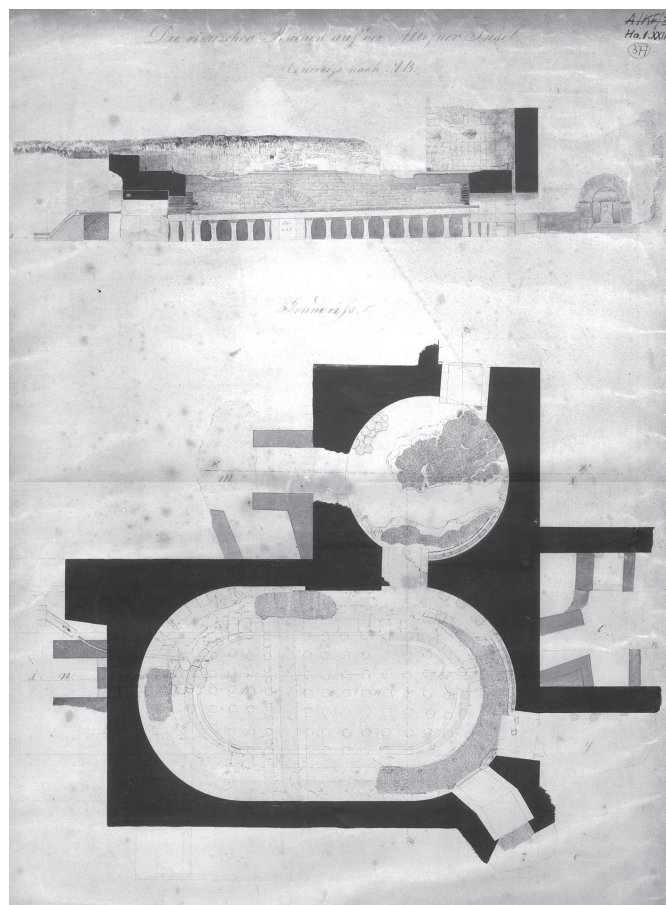
(2) Az Aquincumi Múzeum Rajztárában 377. leletári számon nyilvántartott rajz<sup>16</sup> (tus-aquarell) az 57–58. számú helyiségeket és környezetük feltárt részét ábrázolja alaprajzban és metszetben. Címe: *Die römischen Ruinen auf der Altofner Insel* (4. kép). Szerzője és kelte sajnos nem került feltüntetésre, vagy utóbb levágták a lapról. Az ábrázolt romok feltárására, mint láttuk, 1854-ben került sor, ezt követően évtizedekig védőépületben bemutatva látogathatóak voltak. A rajz stílusa, kivitele alapján a feltárást követő két évtizeden belül keletkezhetett. A feliratok írásképe sem az előző rajzéval, sem Zsigmondy Gusztáv 1870-es, hasonló jellegű rajzaival nem tűnik azonosnak.

A rajz egyértelműen építészeti felfogású, pontossága és pontatlansága is ebben az összefüggésben értelmezhető. Számos fontos apró részletet közöl, de mint fentebb utaltam rá, épp az 58. sz., kerek helyiség padozatának jellegével kapcsolatban kétségek merülhetnek fel. Ha Sacken friss beszámolójának hitelt adunk, akkor ezen a rajzon félrevezető módon került ábrázolásra a mozaik. Ha minden részletében hitelesnek fogadjuk el ezt a rajzot, akkor leginkább egyszínű, világos tónusú kőmozaikra kéne gondolnunk az 58. helyiségben, a szomszédos, 57. medence körüli padkához hasonlóan.

4. kép. *Die römischen Ruinen auf der Altofner Insel*

Rajzunk egy többoldalas dokumentáció része volt eredetileg, ez abból következtethető ki, hogy a lapon látható hosszmetset mellett több másik metszet tengelyét is feltüntették az alaprajzon, valamint számos, jelkulcshoz vagy szöveges leíráshoz tartozó, a tervlapon fel nem oldott betűjelet.

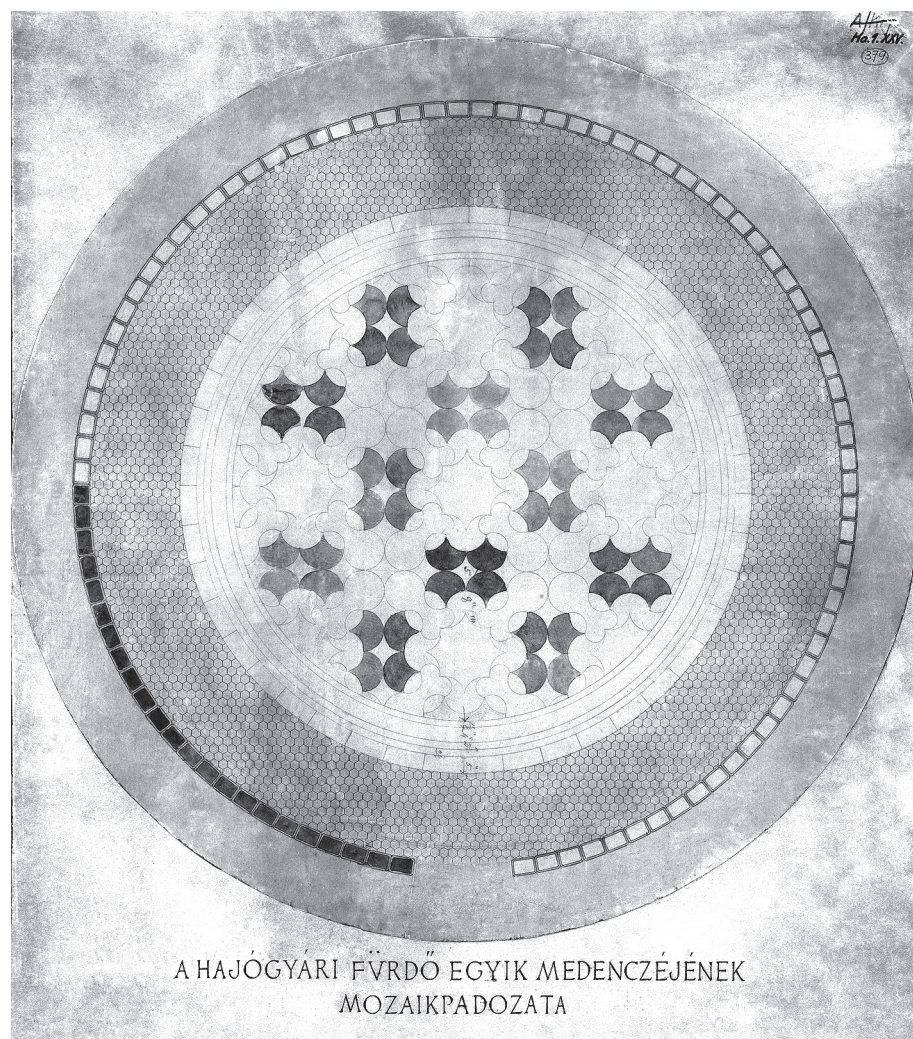
A HAJÓGYÁRI FÜRDŐ EGYIK MEDENCZÉJÉNEK  
MOZAIKPADOZATA

5. kép. A hajógyári fürdő egyik medenczéjének mozaikpadozata

(3) Kerek mozaikos helyiséget ábrázoló alaprajz (tus-aquarell) az Aquincumi Múzeum Rajztárában 379. leletári számon van nyilvántartva.<sup>17</sup> Az eredeti rajzot a helyiség körvonala mentén körbevágták, és egy másik lapra kasírozták, amin a következő felirat olvasható: *A hajógyári fürdő egyik medenczéjének mozaikpadozata* (5. kép).

A rajz eredeti címe, kelte, szerzője és méretaránya így elveszett. A kasírozás és utólagos feliratozás kiállítási célból készülhetett, a szöveg stílusából, helyesírásából következőleg még valamikor az 1. világháború előtt. A kiállítási felhasználást megerősíti egy az Aquincumi Múzeum belsőjét 1945 előtti állapotában ábrázoló archív fotó, melyen a háttérben talán rajzunk látszik a falra akasztva.<sup>18</sup>

Ismét építészeti rajzzal állunk szemben, de ezúttal a mozaik mintájának szerkesztésmódja áll a fókuszban, az ábrázolás inkább szerkesztett rekonstrukciónak, mint a valóság aprólékos

leképezésének tűnik. Erre utal az esetlegességek, szabálytalanságok teljes hiánya és az anyagszerűség érzékeltetésének hiányossága is. Jelmagyarázatnak, kapcsolódó metszetnek ezúttal nem látjuk nyomát. A rajz kivitele az előbbihez hasonló keletkezési időre utal, de a téma mibenlétéről csak későbbi közlésből értesülünk.

Az eredeti rajz külső körét egységes színű kitöltéssel a helyiség falának jelzése képezi. A fal elágazásának, kapcsolódó helyiségnek nincs nyoma a rajzon, és a fal arányait tekintve nem tűnik kellően vastagnak (különösen nem kupola vagy emelet hordozásához). A fal belső oldalán viszonylag részletezően kidolgozva láthatjuk a falfügés tégláinak metszetét, de vakoltnak sem a fal felőli oldalon, sem a helyiség belseje felé nincs nyoma. A körfalat egyetlen, feltűnően, irreálisan keskeny ajtó szakítja meg, szélessége hozzávetőleg azonos négy darab falfügéstéglával, ami 75-80 centiméternél nem lehet több. A falfügéstéglák belsejét a helyiség egyik negyedében feketével töltötték ki. A helyiség belterében körben kisebb, hatszögletű mezőkből álló, szemlátomást szerkesztéses úton kitöltött sáv következik, ez is halványan színezett. A színezés alapján itt padlótéglákra gondolhatunk. Ez a külső sáv a fal vastagságánál valamivel szélesebb. Keskeny, fehér alapon fekete vonalas többszöri keretelésen belül a körívekből szerkesztett fekete-fehér

geometrikus középmező látható. A középmező elrendezése egyértelműen középpontosan szimmetrikus.

A rajzra utólag néhány méretadatot jegyeztek fel, melyek hüvelykben értendőek, és a falfügés-téglák megszokott méretével összhangban állnak. Ezek alapján becsülhető az ábrázolt helyiség átmérője, amely nem éri el a 6 métert, de például az 58. helyiség 4,75–4,95 méteres átmérőjét mindenképp meghaladja.

Összességében ez a rajz egy másodlagos, nagy valószínűséggel nem helyszíni megfigyeléseken alapuló, tetszetős szerkesztésnek tűnik. Több ponton nem realiztikus, így nehéz eldönteni, mik azok a momentumok, amelyek vonatkozásában forrásként használható.

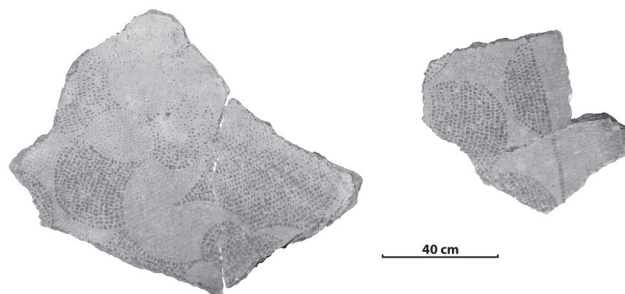
A bécsi gyűjteményben ma két-két töredékből összeállítható, összesen két mozaiktöredék van (lásd a 6. képet). Tudomásom szerint ezek korábban sem kiállításra, sem publikálásra nem kerültek. Technikai részleteik, kivitelük, anyaguk és mintájuk egyértelműen a helytartói palota keleti szárnyának geometrikus mozaikjaival rokonítja a töredékeket, és a minta azonosságához az Aquincumi Múzeum gyűjteményében lévő kerek mozaikéval sem férhet kétség. A töredékek szemlátomást nem estek át semmilyen konzerváláson, restauráláson, még a mozaik felületét helyenként fedő vízkő sem került eltávolításra. A kisebb töredék nemcsak a díszített felületből, de az egyszínű fehér, nagyobb kockákból rakott keretező mezőből is megőrzött számunkra egy kisebb részletet.

6. kép. Mozaiktöredékek a KHM gyűjteményében

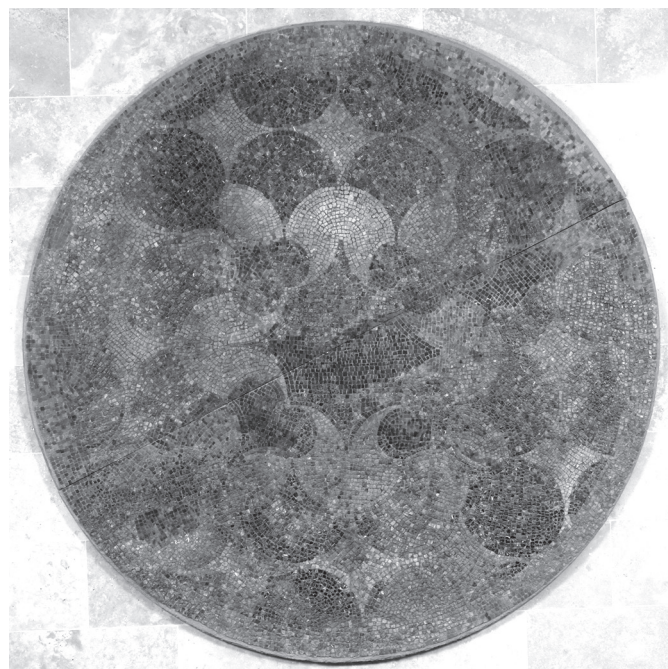
Az Aquincumban őrzött darab maga is számos problémát, bizonytalanságot vet fel, ha alaposabban szemügyre vesszük (7. kép). A tárgyon végzett legutóbbi két beavatkozás (Balázs Miklós 2007, és a Wellner által említett, 1960 és 1970 között) nyomain túl korábbi restaurálás vagy restaurálások nyoma azo-

nosítható, ahogy ezt Balázs Miklós dokumentációjában rögzíti is: többek közt a tardosi kemény vörös mészkő mozaikszemekkel történő kiegészítéseket is ilyen beavatkozásokhoz köti.<sup>25</sup> Wellner a mozaik lezáró szegélye miatt veti el a tárgy azonosítását a rajzokról ismert darabokkal, azonban ha ezt a szegélyt jobban megnézzük, láthatjuk, hogy kevés kőből rakott szakasza maradt fenn a gipsz kiegészítések mellett, és ezek is jórészt vörös mészkőből vannak, ráadásul egy sötét szemekből álló szakasz is látszik, ami tulajdonképp megszakítja a szegélyt.

7. kép. Az Aquincumi Múzeum kerek mozaikja

sor, mégpedig 1856-ban. A töredékek részben a Kunsthistorisches Museumba, részben pedig a Magyar Nemzeti Múzeumba kerültek. A KHM darabjai (2 töredék) jelenleg is megvannak a gyűjteményben, az MNM viszont saját részét 1960-ban továbbadta az Aquincumi Múzeumnak. Az MNM töredékeit már bekerülésükkor „rámába foglalták”, majd valószínűleg még több beavatkozáson estek át. A „restaurálás” a korszellemnek megfelelően egy önálló, kerek egésznek tűnő kiállítási tárgyat eredményezett, még ha az szükségszerűen jóval kisebb is volt a teljes eredeténél. Az 1960-as években mozaikunk egy drótfonat megerősítésű, két félkör alakú darabból álló beton hordozólemezen volt, igen leromlott állapotban, majd Aquincumban a régi hordozóról leválasztva, gipsz kiegészítésekkel ellátva ismét kiállítási tárgy lett 1970-re. A hordozó és a gipsz kiegészítések felújításával jelenleg is ki van állítva.
