HANCZ ERIKA

A Szigetvár, Turbék-Alsóhegyen előkerült türbeváros feltárása (2015–2019)

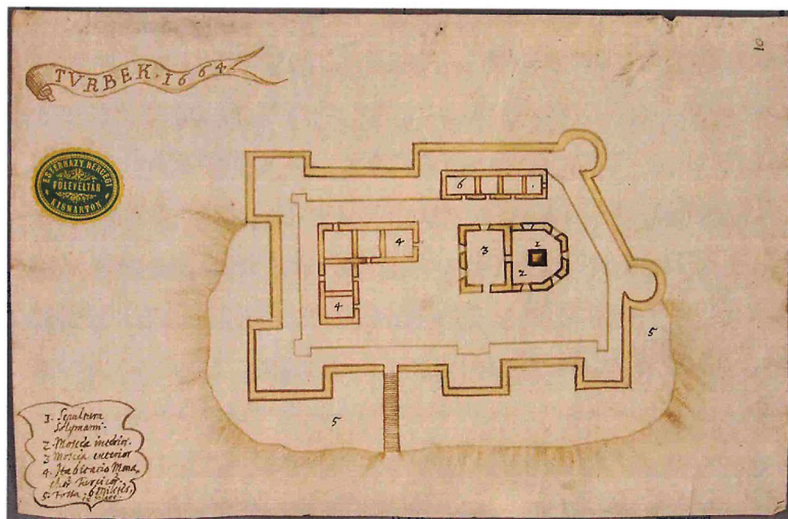
1. kép. Esterházy Pál 1664. évi rajza a türbe-erődről és épületeiről – irány és kontextus nélkül

Az 1664. évi Esterházy Pál-féle felmérésből tudjuk, hogy egy szimbolikus türbe (síremlék), egy dzsámi, egy záviye (muszlim kolostor) és egy kaszárnya is volt a palánkfalal és szárazárokkal körülvett palánk belsejében (1. kép). Ezen épületek felderítésére, megkutatására vállalkoztunk.

A kaszárnya épületének nyoma nem jelent meg egyik geofizikai felmérésen sem. 2019-ben az Esterházy-féle felmérés (1. kép) alapján, az épületek egymáshoz viszonyított helyzete alapján jelöltük ki a kutatóárkunkat. Az északi palánkfalhoz építve egy cölöpnomos épület egy részét sikerült megtalálni, mely a kaszárnya épülete lehetett. A területen még további kutatásokat tervezünk.

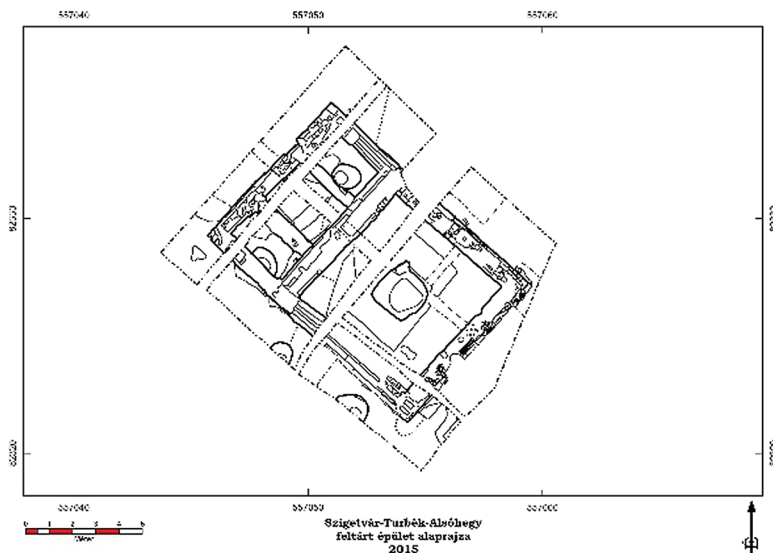
2. kép. A türbe alaprajza

Több ásatási időszakot (2015 ősze és 2016 tavasza–nyara, 2017 ősze, 2019 tavasza–nyara) és teljes leletfeldolgozást terveztünk. Az első időszakban a geofizikai felmérésen jelentkező, Mekka felé tájolt kisméretű négyzetes épületet kutattuk meg, mely alaprajzilag csak türbe vagy dzsámi lehetett. Mint kiderült, szerencsés módon mindjárt a szultáni síremléket találtuk meg (2–3. kép).

Az épület egy négyzetes alaprajzú, Mekka felé tájolt, 7x7 méteres központi helyiséget és egy háromszögű előcsarnoki részt tartalmazó kisméretű kupolás oszmán épület. Az előkerült leletek alapján egy impozáns, gazdagon díszített épületről lehetett szó. A területen elszórt ólomlemezek egy fémmel fedett, kupolás épületre engednek következtetni.

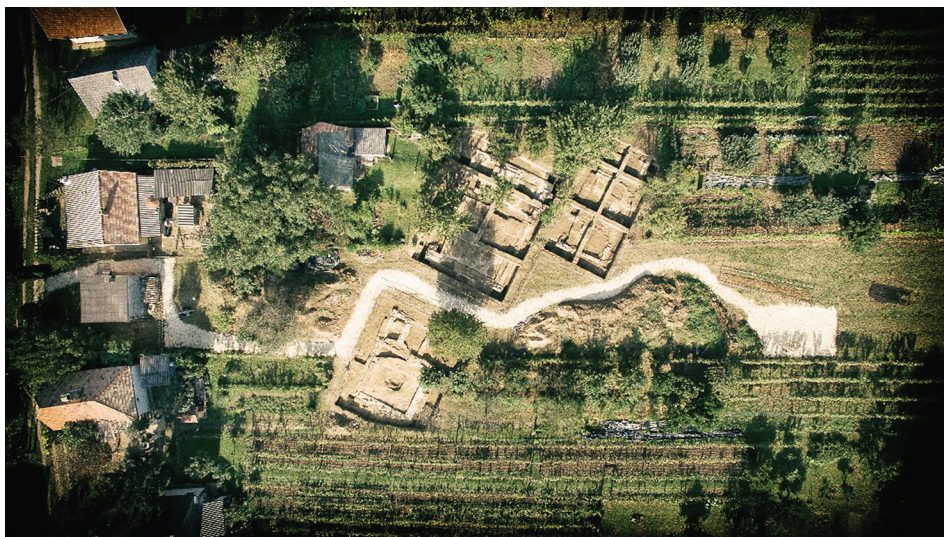
3. kép. A türbe és a dzsámi egymáshoz viszonyított helyzete,
a kolostor északi szárnyának keleti végével
(Fotó: Szamosi András)

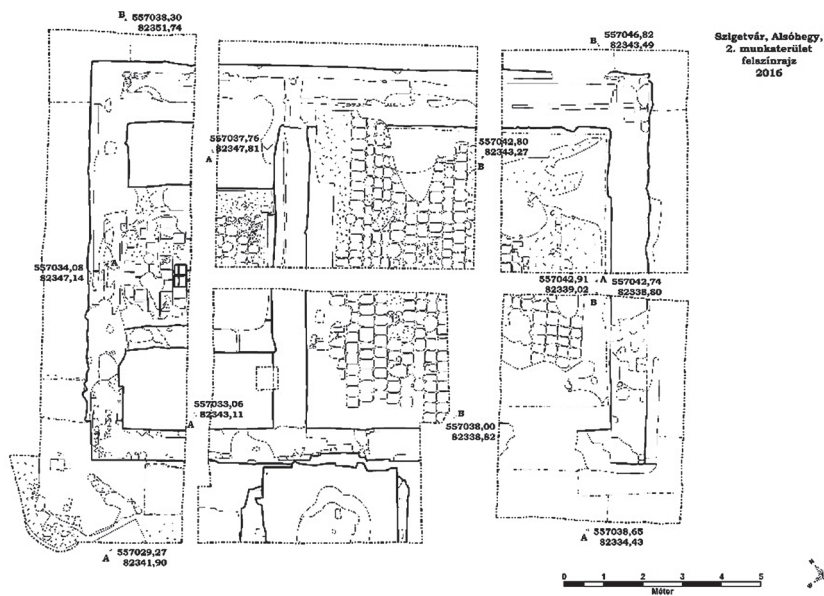
4. kép. A dzsámi alaprajza
(Készítette: Hancz Erika – Simon Béla)

Az ásatás második ütemét a türbétől északnyugatra elhelyezkedő dzsámi feltárásával kezdtük meg, mely másfélszer nagyobb, hasonló alaprajzú épületnek bizonyult. Maga a négyzetes imatér 11x11 m-es alapterülettel rendelkezett (4. kép).

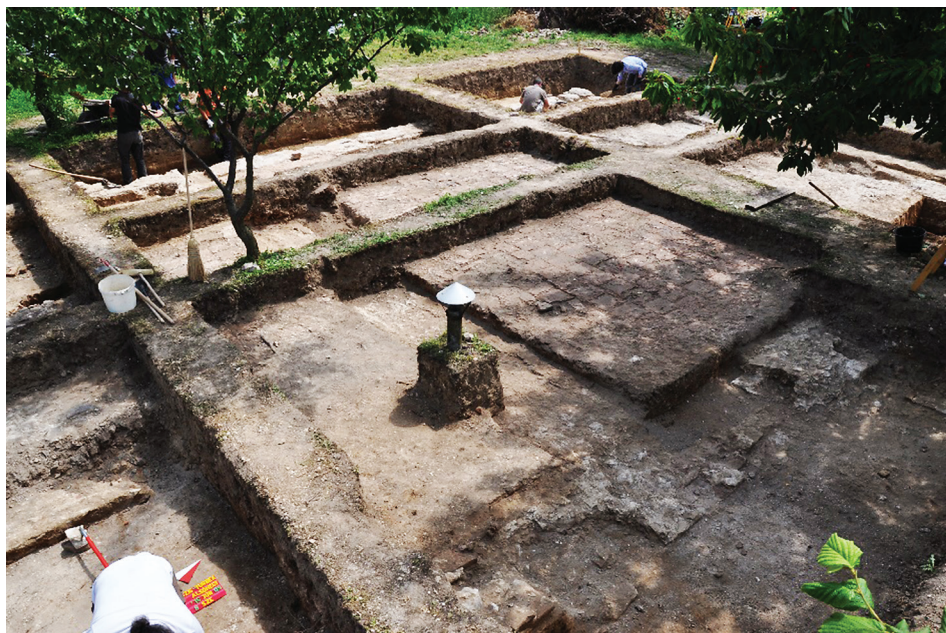
*5. kép. A dzsámi alapfalai és a belsejében lévő habarcsos felület,
az egykori padlóéglák lenyomatával*
(Fotó: Hancz Erika)

Az imatér belsejében előkerült a téglás padlófelület rózsaszín habarcs alapozása a téglák lenyomatával (5. kép). Ezek olykor még a téгла alsó részére ujjal besimított díszítményeket (koncentrikus körök és hullámvonalak) is tartalmazták, melyeknek funkcionális szerepük is volt: jobban tartották a téglákat a habarcs alapon. Az előcsarnok középső, bejárati részén a habarcs-alapozás és téglás felület két rétegben volt jelen, közöttük égett réteg volt kimutatható. Talán ez a leégés az 1664. évi betöréssel magyarázható, mely után tudjuk, hogy újjáépítették a palánkban lévő megrongálódott épületeket. A felső habarcsra pár eredeti téгла is megfigyelhető volt, melyek méretben és kialakításukat tekintve megegyeznek a szigetvári várban lévő Szulejmán szultán dzsámi padlójának téгла-borításával. A megmaradt téglák 30x24 cm-es nagyságúak, közel négyzet alakúak. Pár picit vörös márványhoz hasonló mészkőtöredék is előkerült, mely megegyezik a türbe padlóköveinek és oszlopainak anyagával.

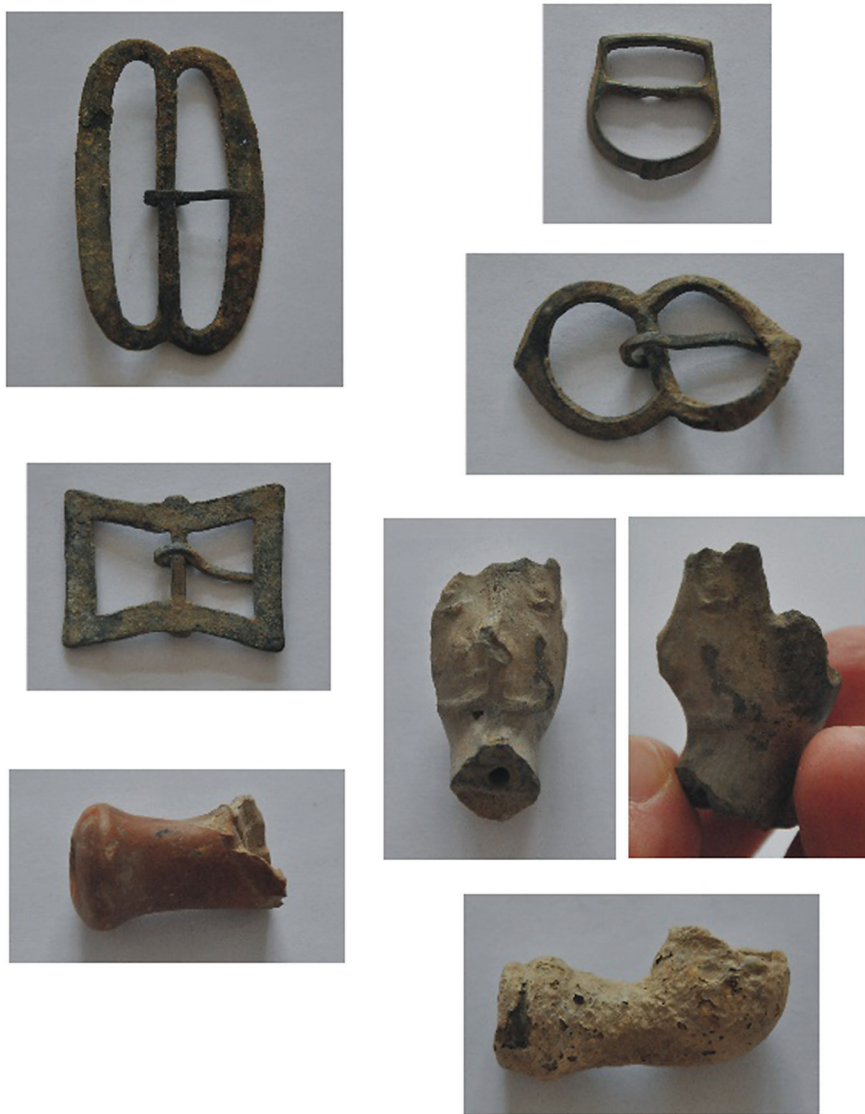
6. kép. Leletek a kolostor területéről: csatok és pipák,
köztük egy emberarc-ábrázolásos pipatöredék
(Fotó: Hancz Erika)

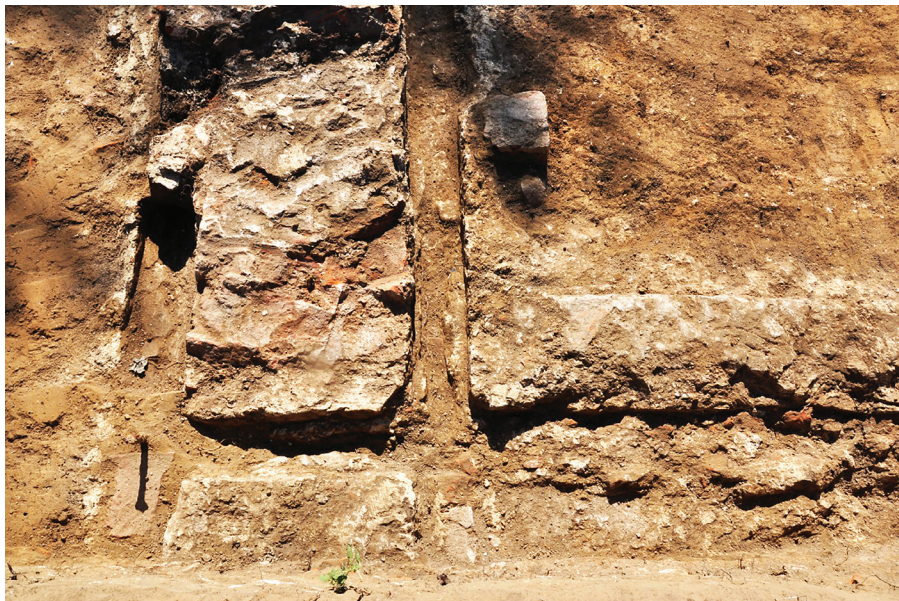
7. kép. Az alapfalban lévő vízszintes fagerenda helye, in situ ácsszöggel
(Fotó: Hancz Erika)

A falak alapja, mint ahogy a többi feltárt épület esetében, itt is gerendabéletes volt. A külső falakban 2–2, az osztófalakban 1–1 gerenda nyomát figyeltük meg, az illesztékeikben vasszögekkel (7. kép).

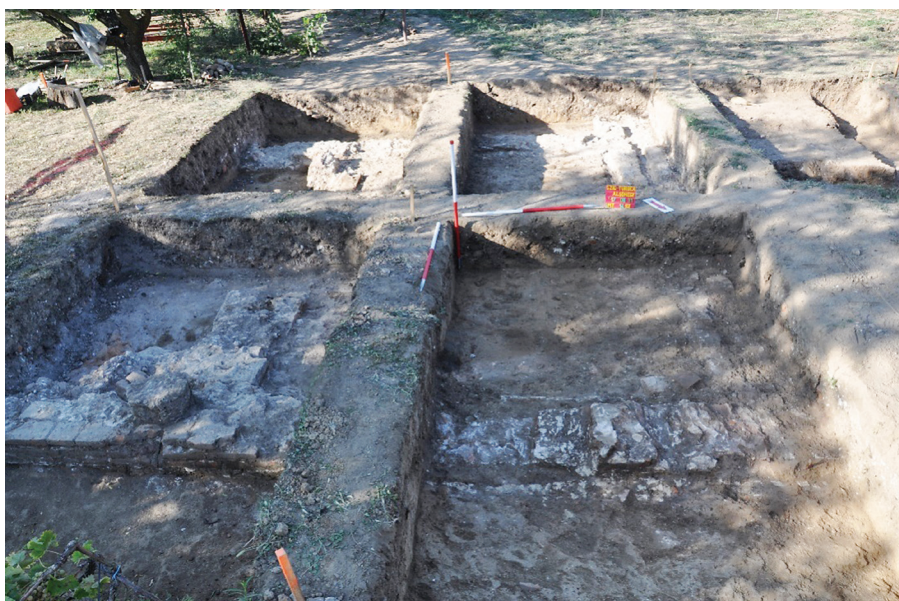
8. kép. Az 5. és a 6. helyiség a 11–12–13–14. szelvényekben, észak felől fotózva
(Fotó: Hancz Erika)

Az északi szelvényfaltól 120 cm-re került elő a kolostor északi falának alapfala. Felmenő falrészlet sajnos már nem maradt meg. A falon kívül egy világosbarna, kissé kevert réteg volt, amely nem az altalaj még, hiszen ebben is voltak leletek (kerámia, vasszőg, téglá, állatcsont, üveg). Ezt egy planírozási réteggént értékeljük, amit az épületek elbontása után hoztak létre. A fal alapozásából három sor téglá maradt meg -50 cm mélységben. A megtalált falhoz déli irányból egy osztófal csatlakozott a már korábban megismert rendszerben (amely az 5. és 6. kis helyiséget elválasztja egymástól). Az épületen belül -55 cm mélységben egy 2–3 cm vastag, faszenes, átégett réteg került elő, amit a helyiség járószintjeként értékelünk. Mindkét szelvényben erősen habarcsos, téglatörmeléken feltöltési réteg volt. Az épületen belül kb. 100x100 cm-es területen átvágtuk a szelvényt, 10 cm-t mélyültünk, de már csak a sárga agyagos altalajt találtuk, padló megújításának nem volt nyoma. Ez a helyiség hasonló a tavaly feltárt helyiségekhez. A keskeny szoba egy dervis lakócellája lehetett (8. kép).

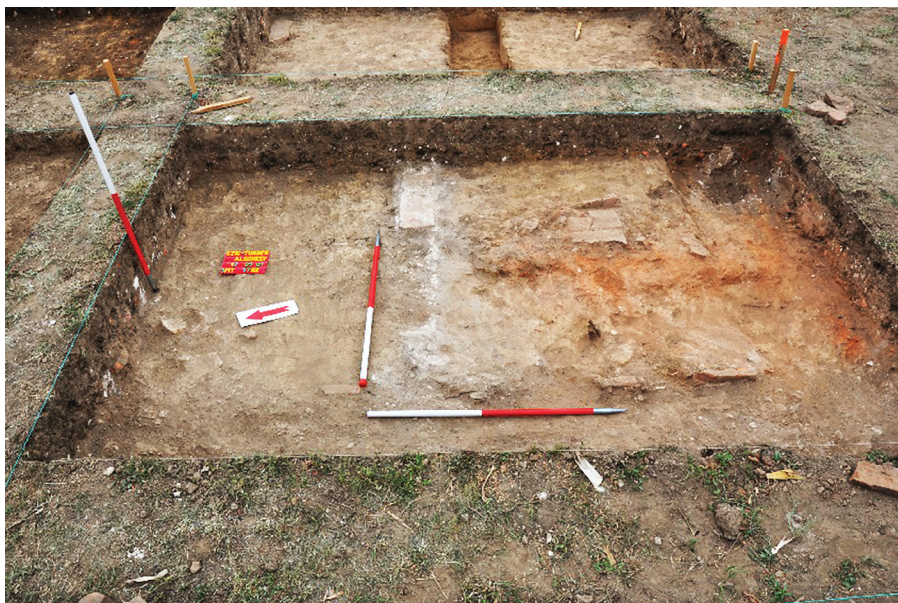
9. kép. Pódium-maradvány és erősen átégett felszín a nagyterem belsejében, 17. szelvény

ben megtaláltuk a járósíntet, melyet a 2. ásónnyal értünk el -40-50 cm mélységben. A szelvény délkeleti sarkában -40 cm mélységben egy vasból készült tollas buzogány toll nélküli feje került elő. A 16. szelvényben előkerült egy fülesgomb fele, illetve ablakszem töredéke is. A 17. szelvényben előkerült egy pódium alapozása. Az L alakú habarcsos alapozás mellett egy sárga agyagos tapasztás jelentkezik, melynek nagyjából a közepén egy kör alakú kis átmérőjű lyuk (oszlophely) volt habarcsos, törmelékes betöltéssel. A 17. szelvényben az objektum körül elkezdjük bontani a sárga agyagos tapasztást, alatta nagyméretű téglák vannak lerakva egy szintben egymás mellett. A rituális ceremóniát vezető seyh és talán a zenészek helye lehetett (9. kép).

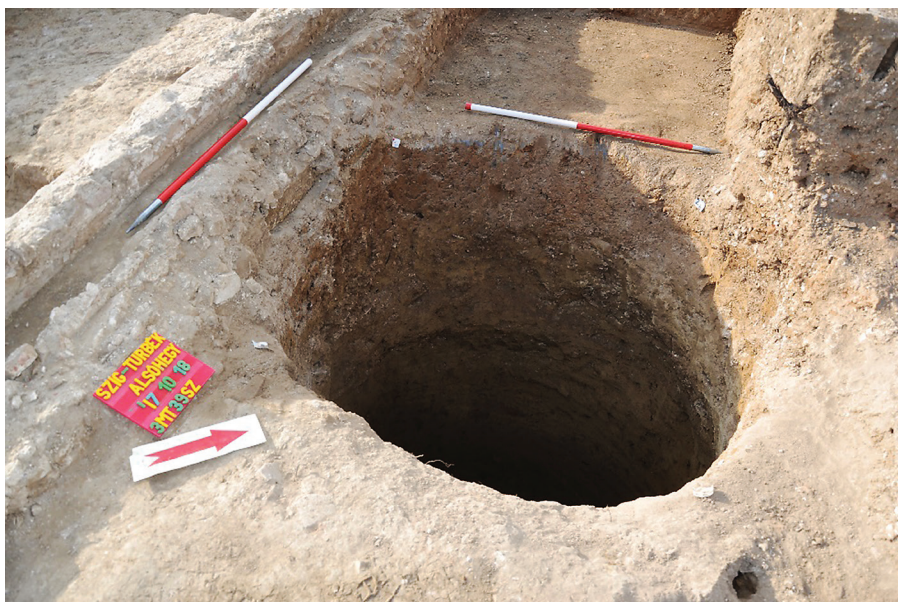
10. kép. A nagy tároló verem a 38–39. szelvényben

Emellett a 38. és 39. szelvényekbe eső nagyméretű kerek beásás (tárolóverem) bontása során rengeteg épülettörmelék, kályhaszem, kerámia, vasszögek és tárgyak, valamint állatcsont került elő (10. kép).

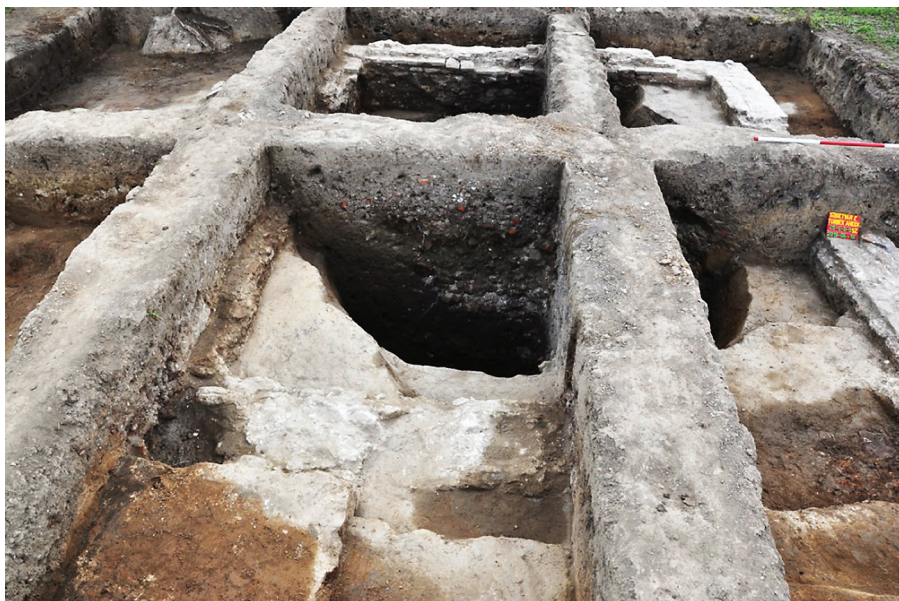
11. kép: A Ny-i szárny D-i végén lévő nagy teremben lévő beásás (10. objektum)
(Fotó: Hancz Erika)

A 2019. évi ásatási szezonban a kolostor L alakú szárnyának déli végén ismét egy nagyobb, a déli szárnyat lezáró helyiség következett. Alaprajzilag akkora volt, mint a ceremoniális helyiség, ily módon az épület ezen része szimmetrikusnak bizonyult. A fal alapozása viszont sokkal mélyebbre nyúlt. Kiderült, hogy a helyiségből egykor egy pince nyílt. A fapadlóból nyíló csapóajtón keresztül lehetett lejutni ide (11. kép).

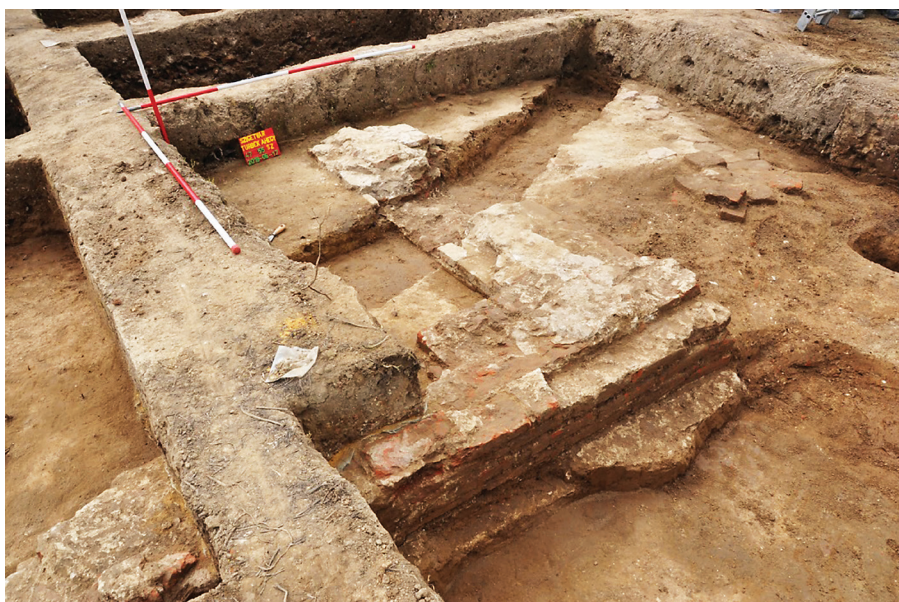
12. kép: Alapfalak és cölöpnym a két épületszárny közötti részen
(Fotó: Hancz Erika)

Bizonyítást nyert, hogy a kolostort valamikor a török korban kibővítették a déli szárnyal, mely nem kapcsolódott közvetlenül a fő szárnyhoz, de volt olyan időszak, amikor mindkét szárnyat használták. Ez a nagyobb szobákat tartalmazó déli szárny vendégszállás lehetett, ahol nők is megszállhattak: ezt jelzi a nőkhöz köthető számos használati tárgy és ékszer (12. kép).

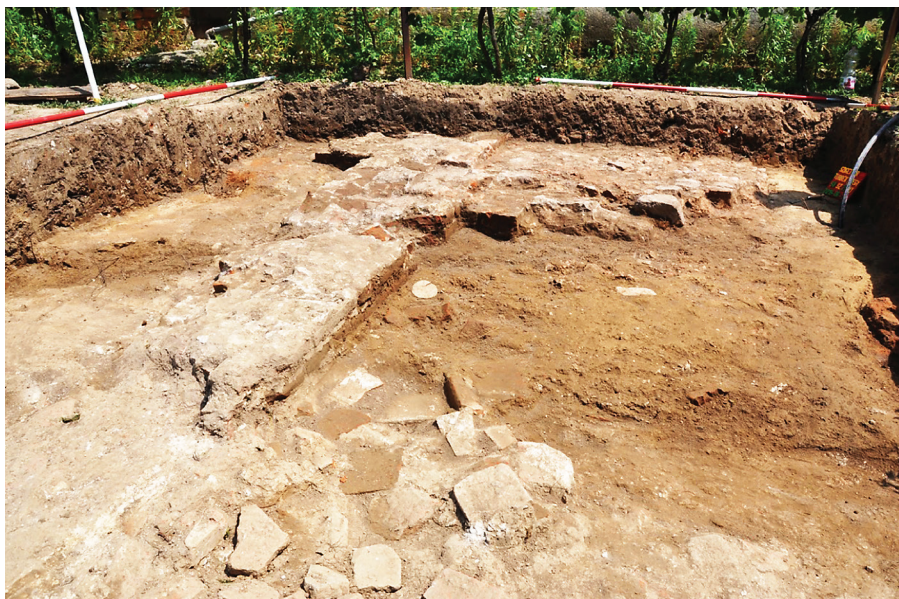
13. kép. Törmelék és járda-maradvány a külső járószinten, az épülettől D-re

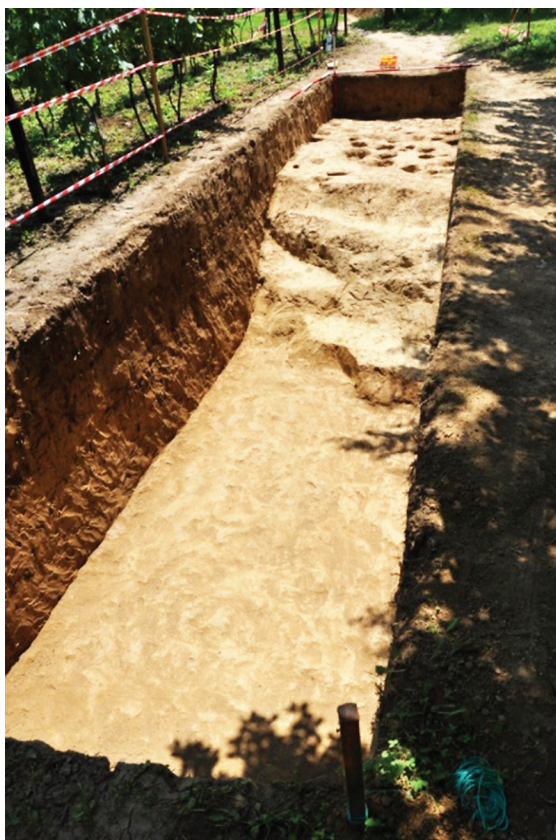
14. kép: 6. MT. Árok-átvágás a kolostortól északi irányban, bontás közben. Az árok belső oldalán jól látszanak a palánkfal oszlopnyomai

Az erődöt körbevevő árok-és palánkfal rendszert eddig három helyen kutattuk meg. Az árokból oszmán kerámiatöredékek, állatcsontok, csontnyelű kés, török akcse és Habsburg denár is előkerültek. Szélességük 6 méter körüli, mélységük 2,8 méter volt. Az erőd felé néző oldalukon több sorban a palánkfal cölöpnymait is sikerült megtalálnunk (14. kép). Az 5. munkaterületről dr. Sümegi Pál vett nagy mennyiségű földmintát, melynek eredménye is hamarosan megjelenik. Virágzó kertkultúrát és gazdag gyümölcsöskertet lehet itt elképzelni az itt talált növényi maradványok alapján.
