# HÍRADÁS- TECHNIKA

| Dr. KEMÉNY ÁDÁM—KALMÁR GÁBOR: TTL sorozatú SSI digitális integrált áramkörök 100 millió<br>eszközórás megbízhatósági vizsgálatainak újabb eredményei. II. rész. Vizsgálati eredmények és azok<br>hibafizikai interpretációja ..... | 324 |

## Szubjektív vizsgálatok diszkrét és mátrix kvadrofóniával

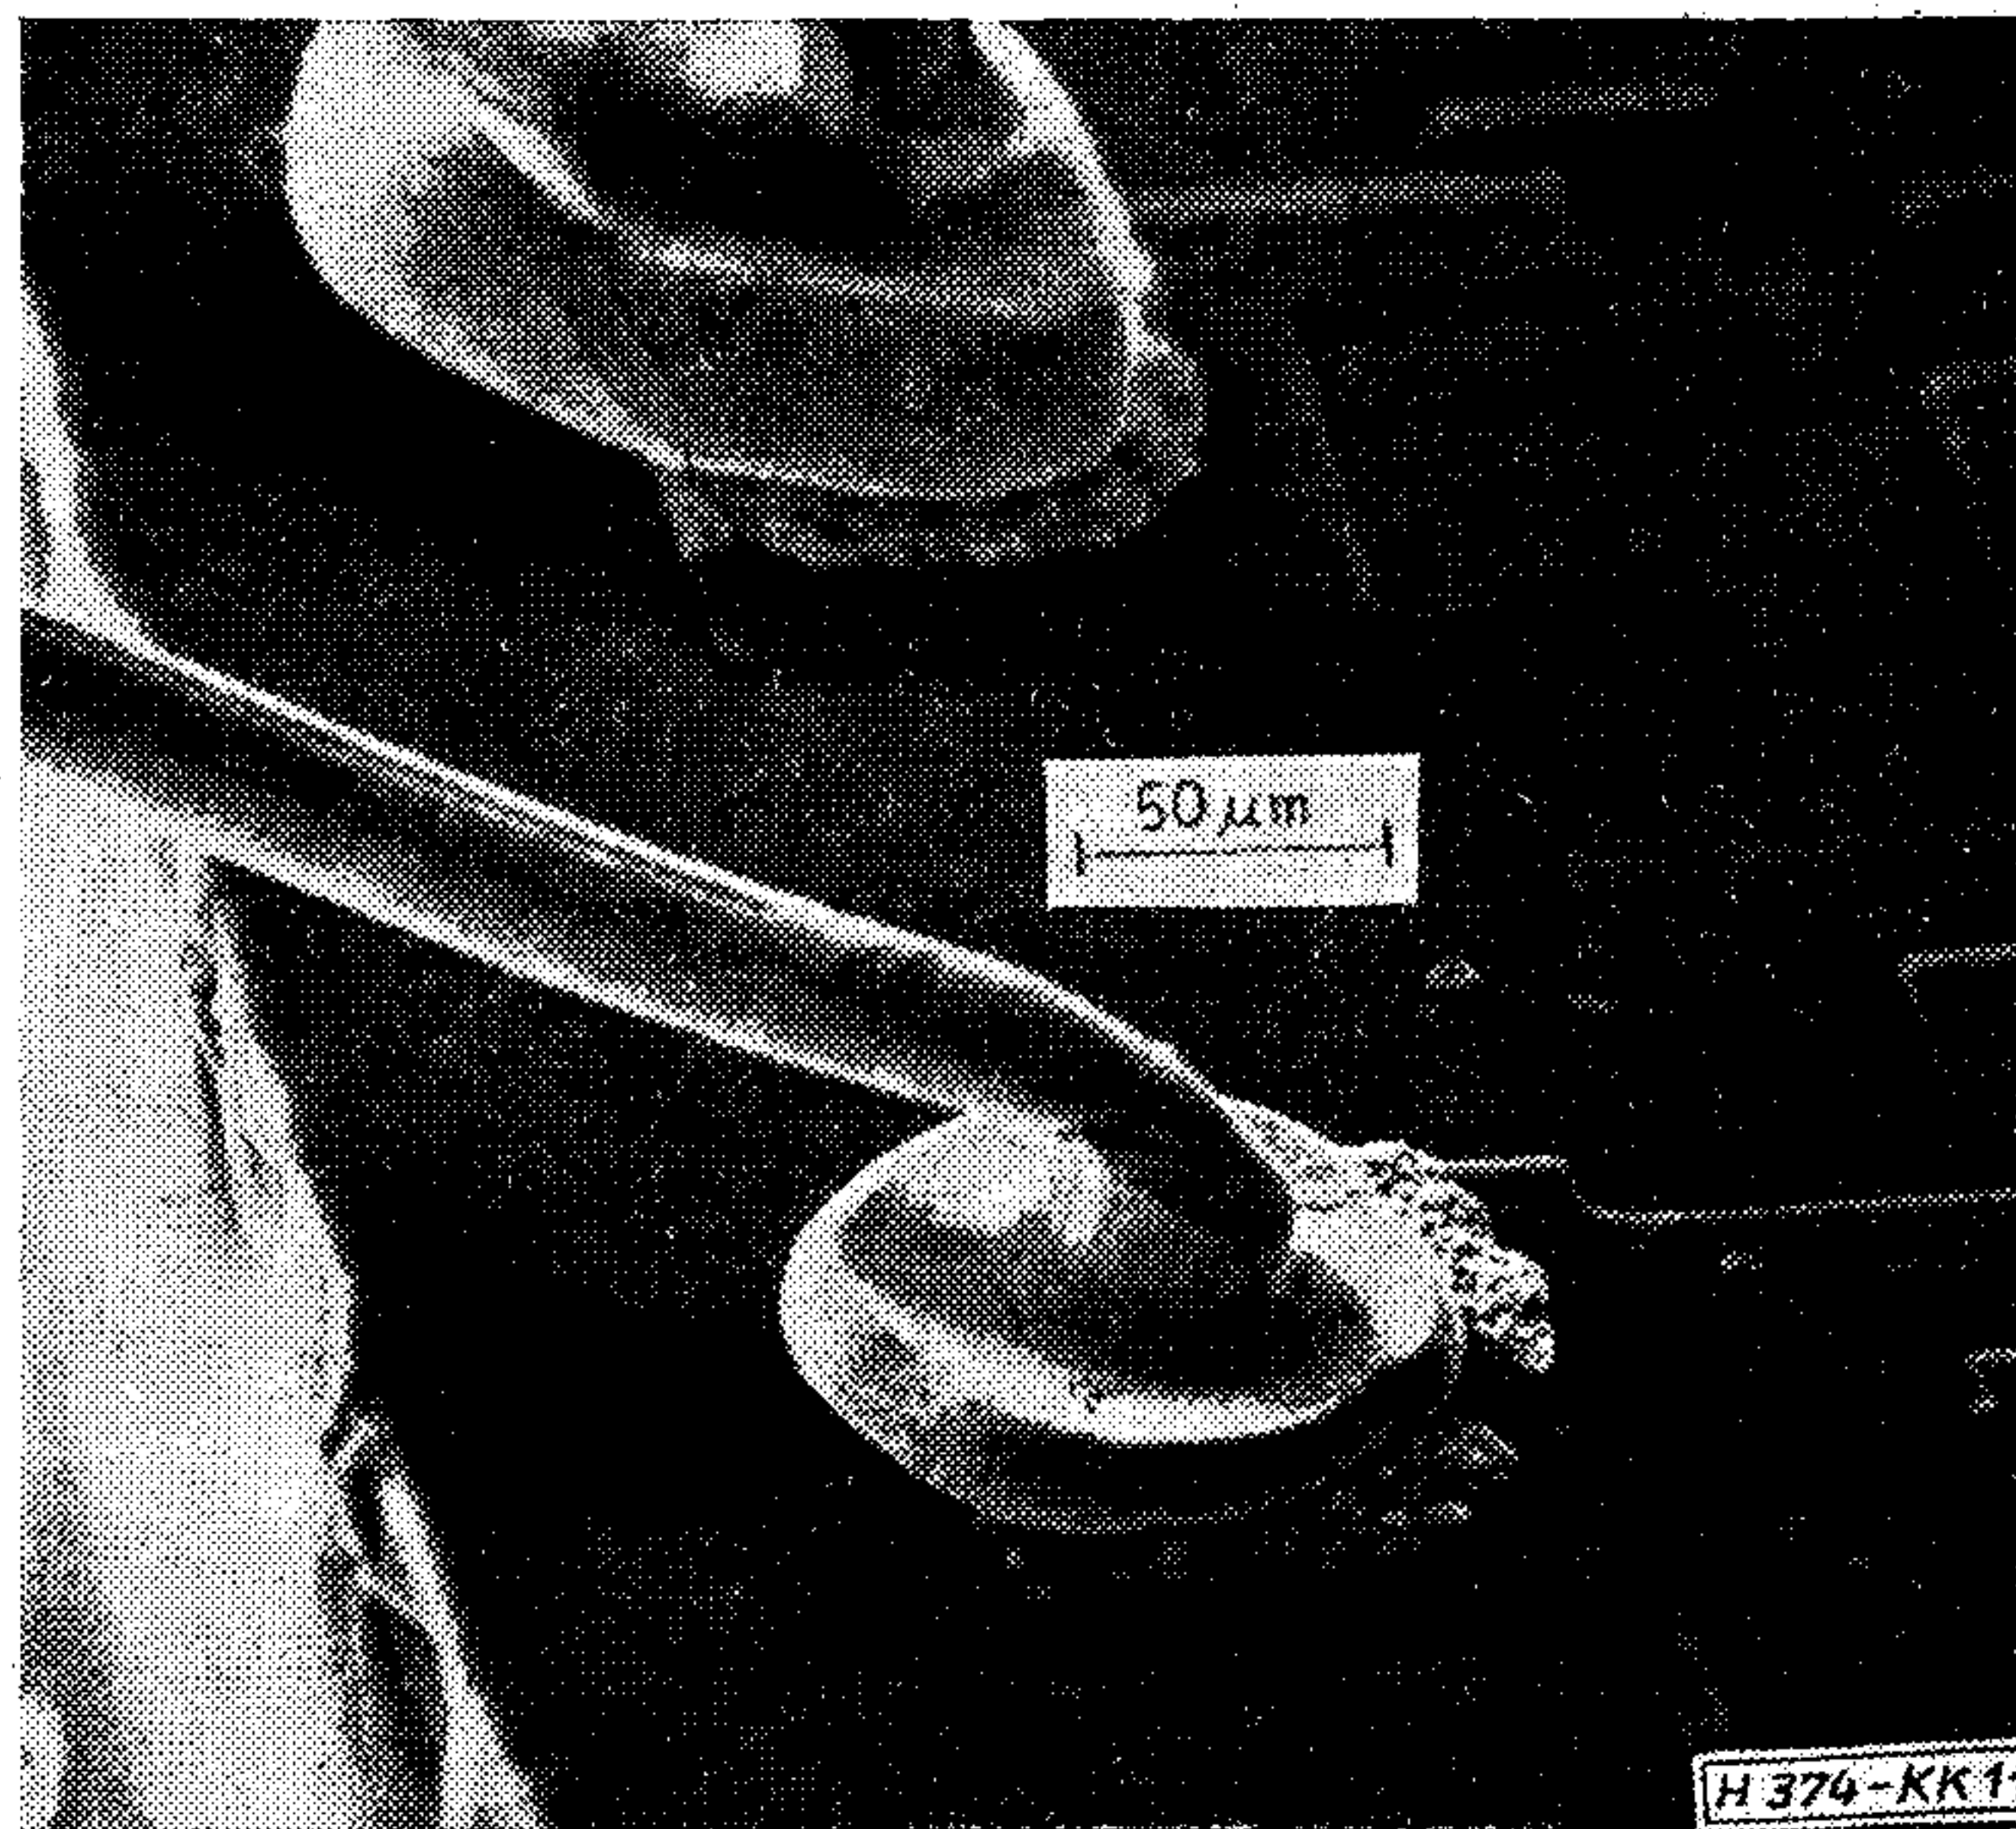
11. ábra. Erős fekete pestis SEM (pásztázó elektronmikroszkópos) felvétele két túllapított, repedt termokompressziós gömbkötés körül. Az  $Au_5Al_2 + Au_2Al$  intermetallikus fázisok habosan laza szerkezete az élvilágítású felvételen jól megfigyelhető (Stefániay Vilmos felvétele)

A jó kötés jellemzője, hogy a termokompressziós kötés környékén (az Al-on) egy sűrűbb, finomabb szemcseszerkezetű pestises állomány alakul ki, de a kötésterület alá nem hatol be ez a folyamat (11. és 18. ábrák).

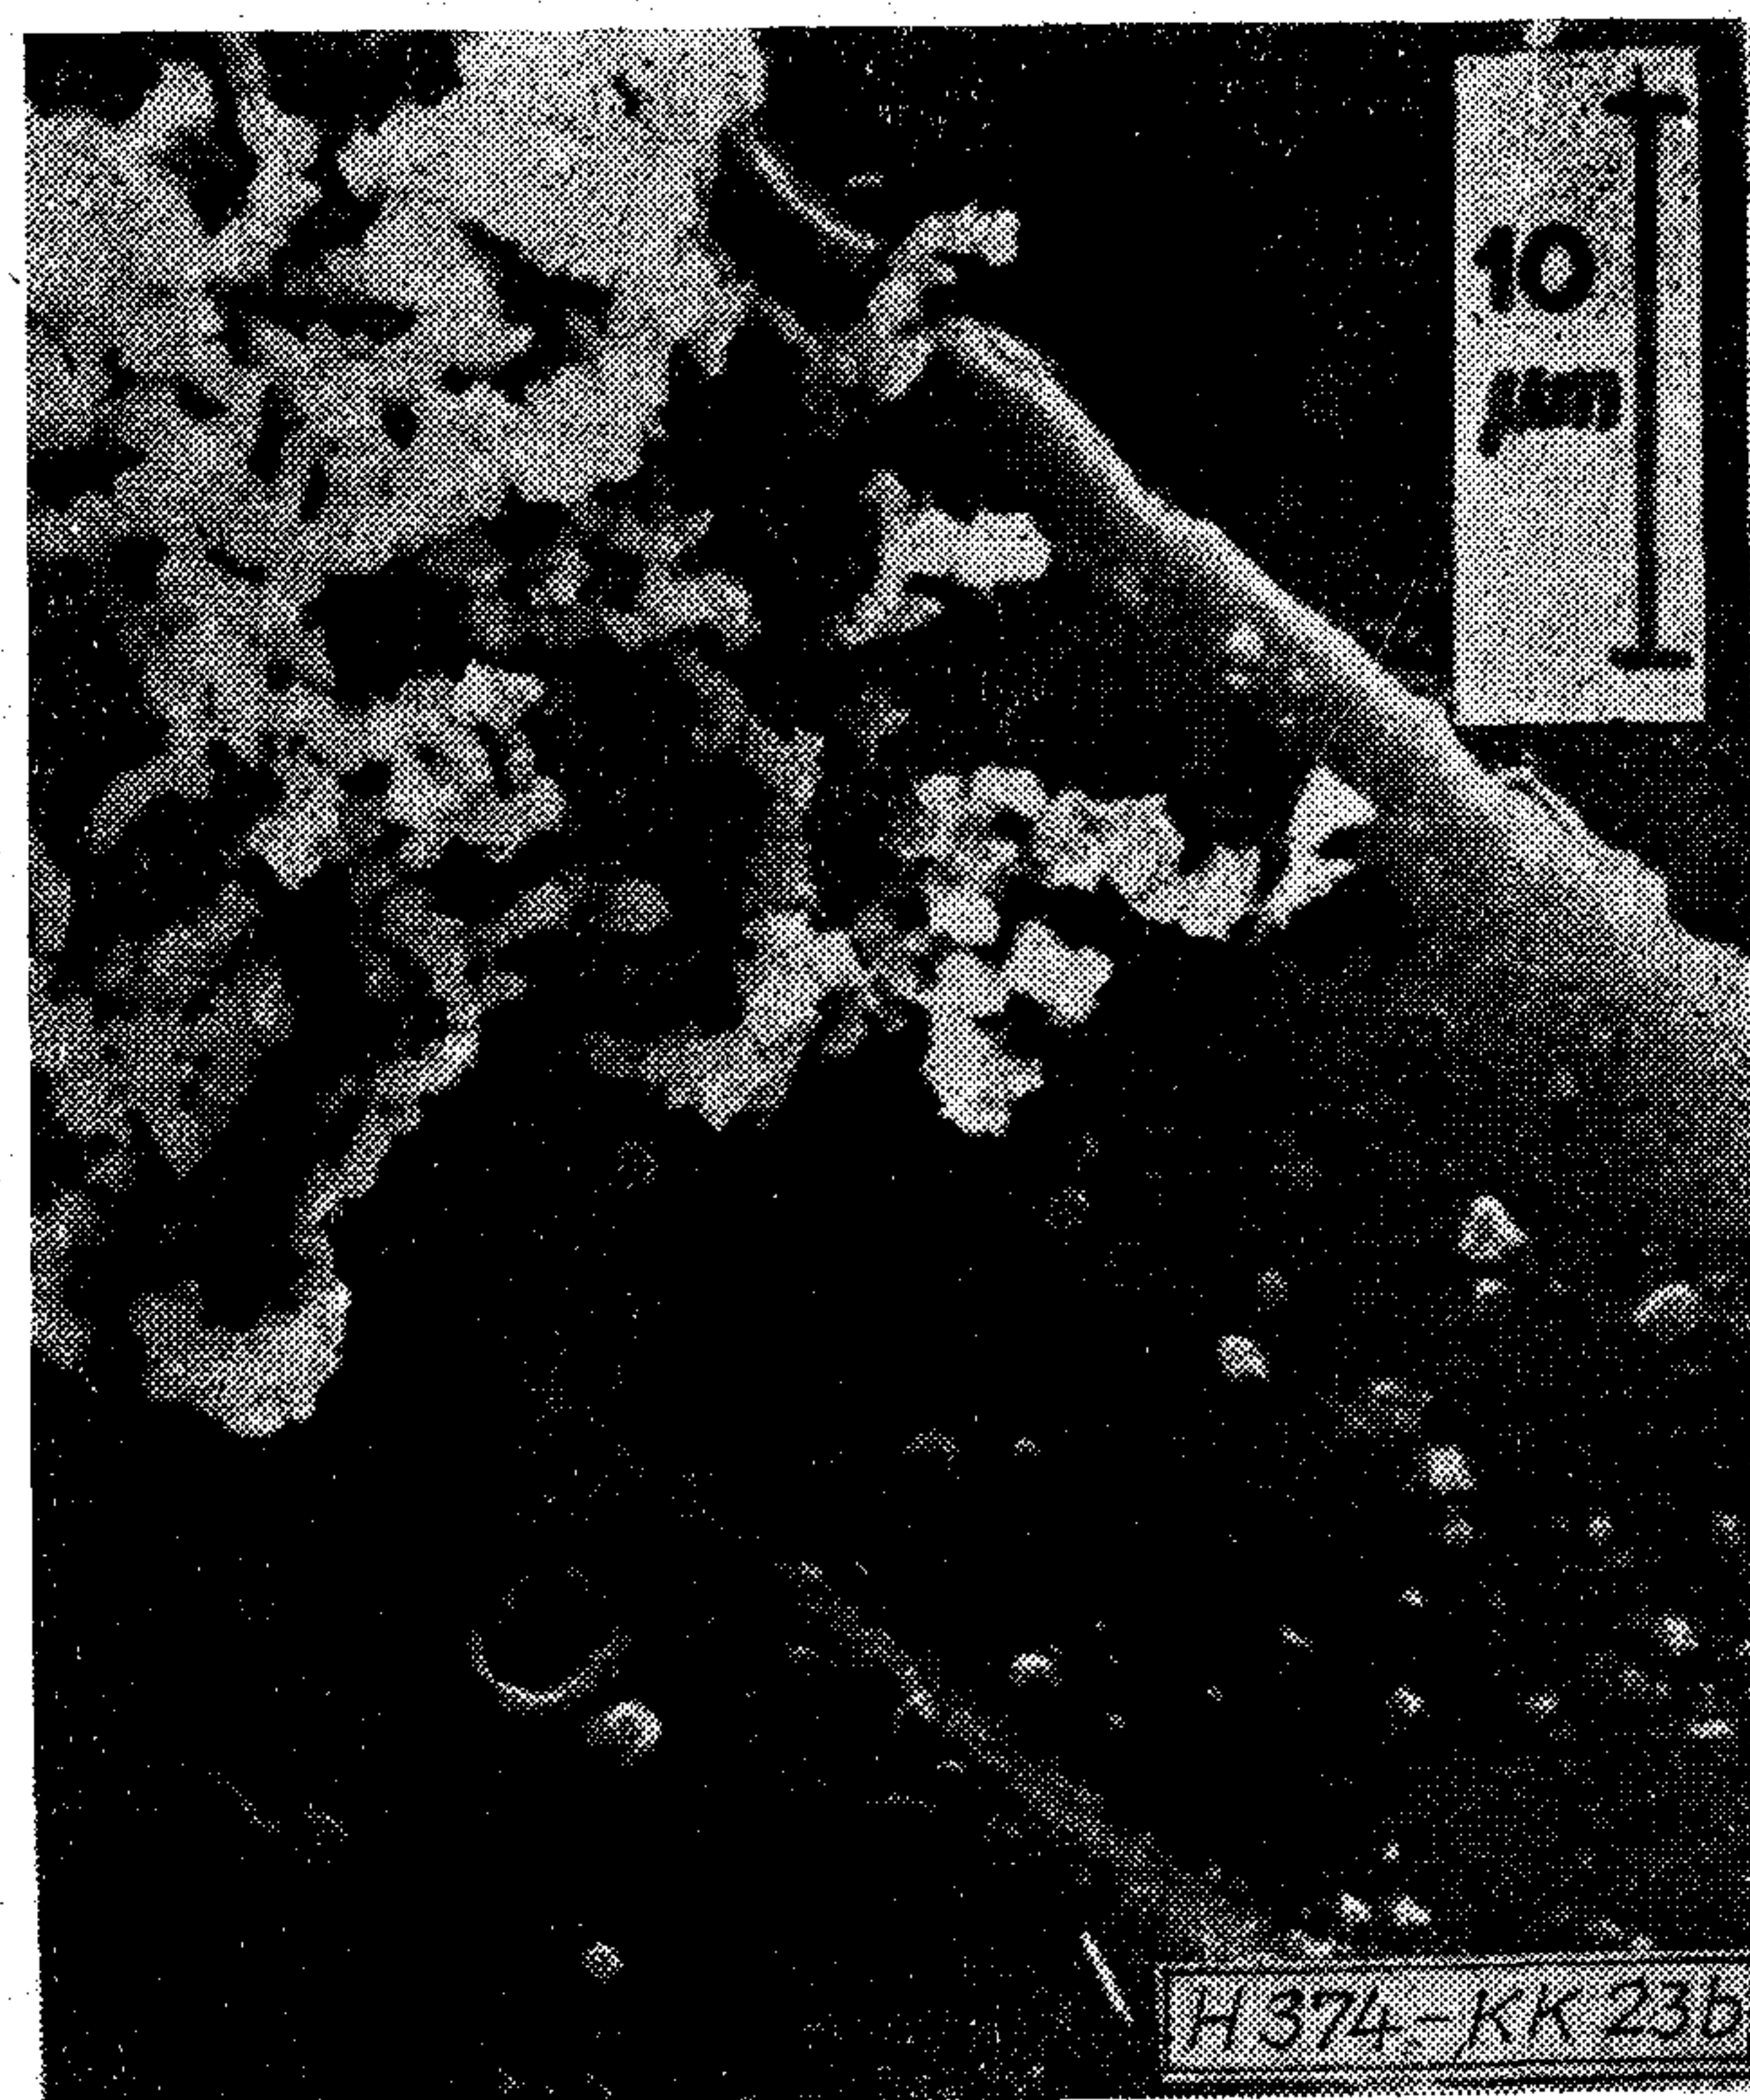
23. ábra. Korrózió egy Au-Al bondolás körül (a). A fekete nyilak mutatják a  $\text{SiO}_2$ -re lelógó kocsonyás  $\text{Al}(\text{OH})_3$  korróziós produktumot, amely sötétebb színével és féregszerű, durvább szemcseszerkezetével (b) erősen elüt a szintén jelenlevő pestistől (fehér nyilak) (TL 7472 N, fém-üvegház, 21 nap, 40 °C nedves-meleg klíma után a tok áteresztett, SEM felvételek)
